Interventi urgenti di manutenzione delle mura dei giardini delle Rocca dei Rettori di Benevento

PROGETTO ESECUTIVO (d.lgs. n.50/2016)

Tavola 1 - Relazione

Marzo 2018

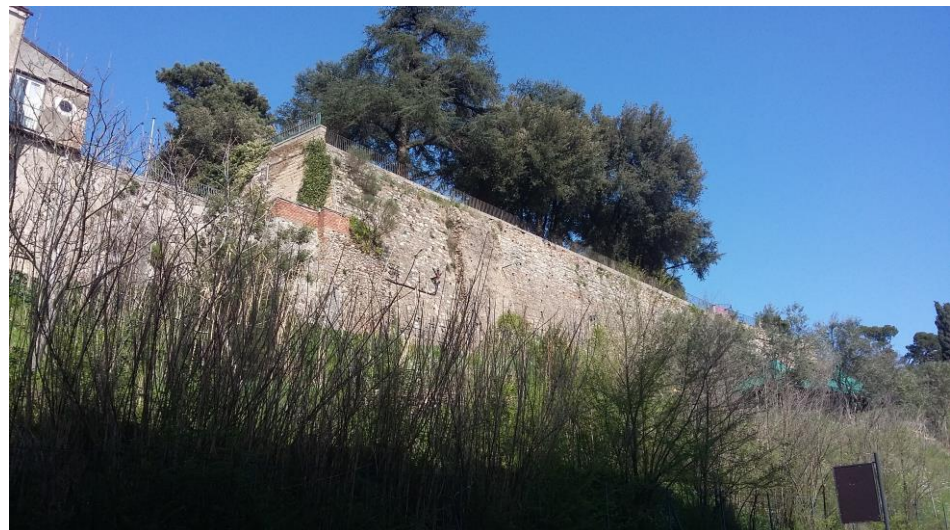
Fig. 3

Muro di contenimento visto da via delle Puglie.

Il tratto che affaccia su via delle Puglie [v. figura 3] presenta una parte di muratura (dalla torre cilindrica che fa angolo con via del Sole fino allo sporto poligonale aggettante) caratterizzata da pietre calcaree di grossa dimensione listate ogni 70 cm da un filare di mattoni pieni. Tale geometria prosegue, senza grossi stravolgimenti, anche su via del Sole e su piazza Castello [v. figura 4]. Mentre, dallo sporto poligonale in poi, la tessitura del muro diventa più caotica e termina con due contrafforti (sporgenti circa

2,50 metri dal filo del muro e larghi quattro e cinque metri) di altezze diverse, che presentano evidenti segni di degrado. Il tratto su via Annunziata è invece intonacato, presentandosi, parimenti, in condizioni di marcato degrado [v. figura 5].

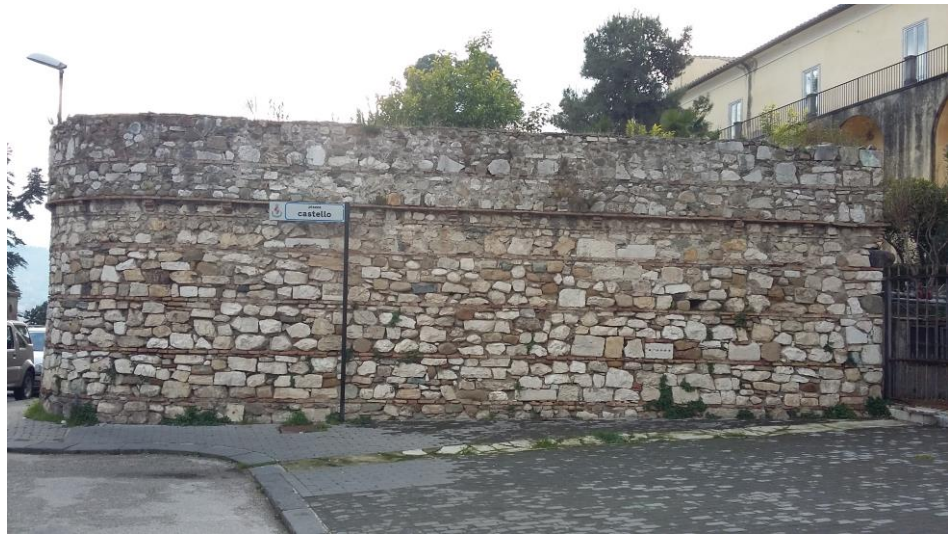
Fig. 4

Muro del giardino della Rocca visto dal viale degli Atlantici – piazza Castello.

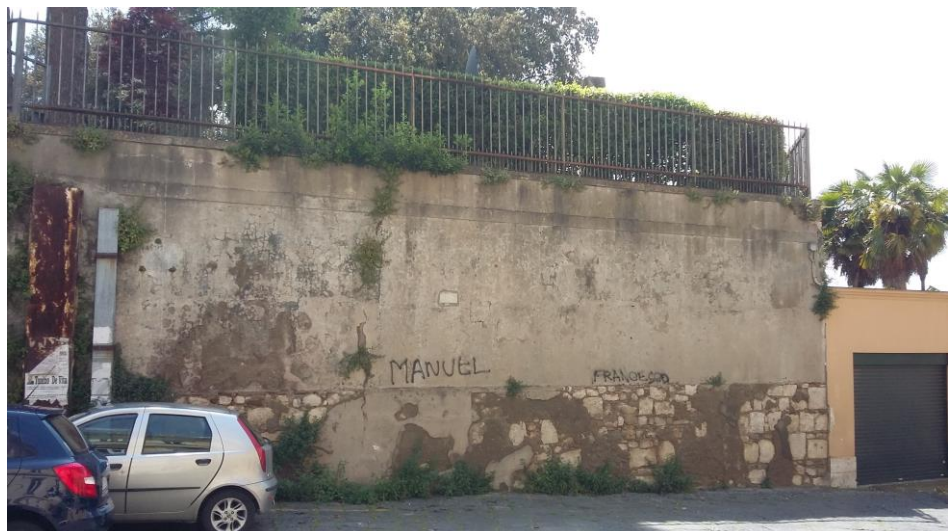
Fig. 5

Muro del giardino della Rocca visto da via Annunziata.
