**Interventi di manutenzione del paramento murario del Chiostro del
Complesso Architettonico "MUSEO DEL SANNIO" di Benevento
CIG: Z902834DFD**

PROGETTO DEFINITIVO - ESECUTIVO

Relazione generale e storica

A.1.1_RG

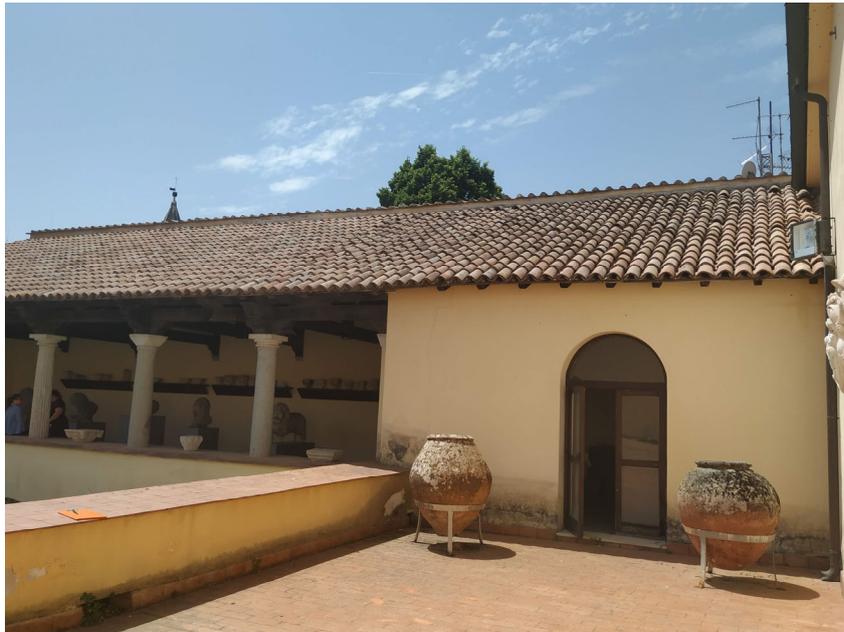
- ✓ l'ammaloramento del tavolato di copertura dovuta al contatto con l'acqua piovana che sta provocando marciscenza degli elementi lignei.
- ✓ La lesione in corrispondenza del cantonale adiacente la Loggia dei leoni. Rappresenta una evidente frattura dovuta a varie cause quali il peso della putrella inserita all'interno dello spessore della muratura o all'errato fissaggio di elementi metallici, nonché ad una lunga e ripetuta esposizione a cicli di gelo e disgelo.

✓ **Fasciature in fibra di acciaio, calce antisismica e colature di calce liquida;**

L'operazione prevederà la fasciatura con nastri di materiale composito, da calibrare in funzione delle condizioni statiche, ancorati direttamente alla muratura da rinforzare mediante l'utilizzo di focchi di acciaio e betoncino strutturale.

Il placcaggio consentirà un'efficace incremento, sia del carico ultimo, sia della duttilità così da costituire una più che valida alternativa rispetto alle tecniche più tradizionali come ad esempio le cerchiature rigide. Questa tecnica è particolarmente appropriata per risarciture di lesioni d'angolo. I nastri di composito forniranno un'adesione perfetta al supporto e spessori ridotti così da potersi mascherare facilmente al di sotto di un semplice strato d'intonaco; inoltre, questa tecnica risulterà completamente reversibile, in quanto i nastri saranno semplicemente incollati alla superficie e potranno essere rimossi mediante trattamento termico.

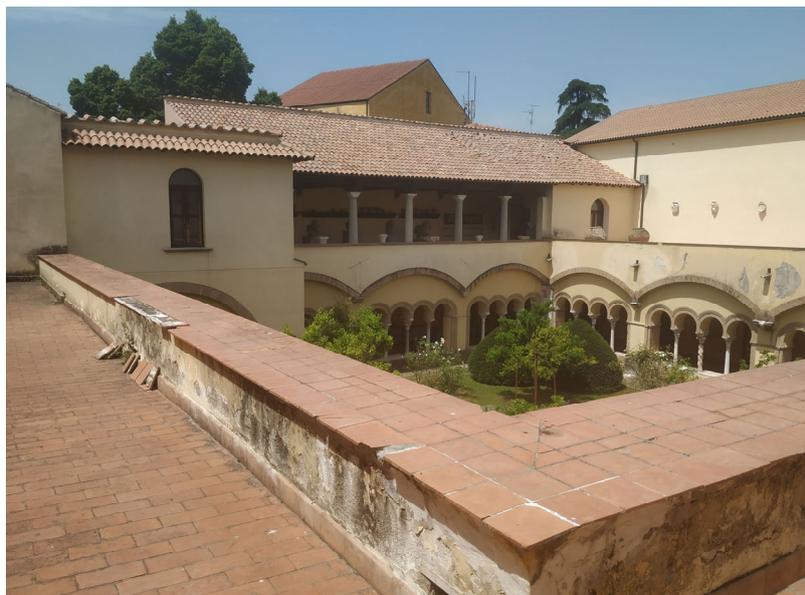
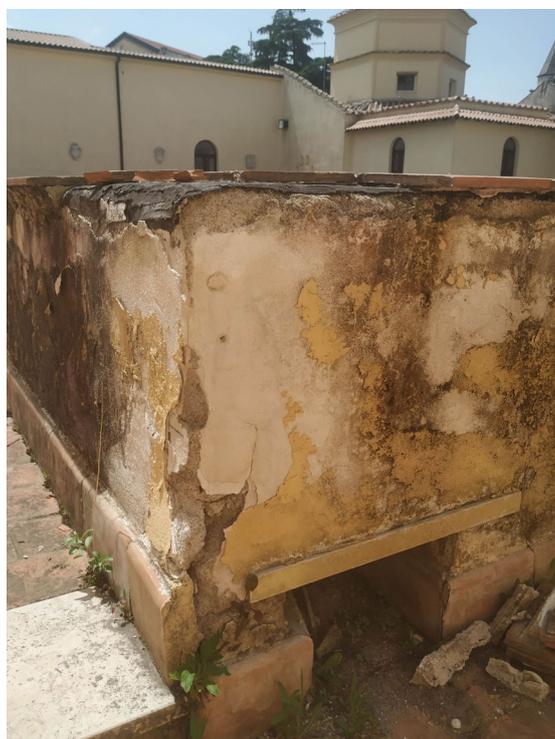
- ✓ La maggior parte del corpo dell'intonaco cementizio dei parapetti risulta rigonfio e distaccato dal sottostante paramento murario. Alcune porzioni di intonaco sono integralmente cadute. La presenza di acqua di imbibizione nella muratura è testimoniata dalla presenza di patine biologiche (muschio) e vegetazione infestante, che cresce negli interstizi della muratura. Inoltre la malta di calce bastarda di allettamento della muratura, sotto l'azione dilavante delle acque meteoriche, risulta incoerente e disgregata. Fenomeni di polverizzazione e dilavamento, associati a cicli

di gelo e disgelo, tendono poi ad assottigliare lo strato di protezione della muratura esponendo anche essa al degrado.

- ✓ Indagini stratigrafiche per l'individuazione delle tinteggiature originali;
 - ✓ Spicconatura degli intonaci ammalorati e rimozione degli strati di asfalto;

- ✓ Ripristino dei giunti e delle malte di allettamento della muratura in tufo;
 - ✓ Rifacimento nuovi intonaci con materiali a base di pozzolana e calce naturale;

- ✓ Tinteggiatura delle parete con la tonalità originale individuata mediante la sezione stratigrafica;
 - ✓ Impermeabilizzazione parte sommitale del parapetto e riposizionamento elementi in cotto;

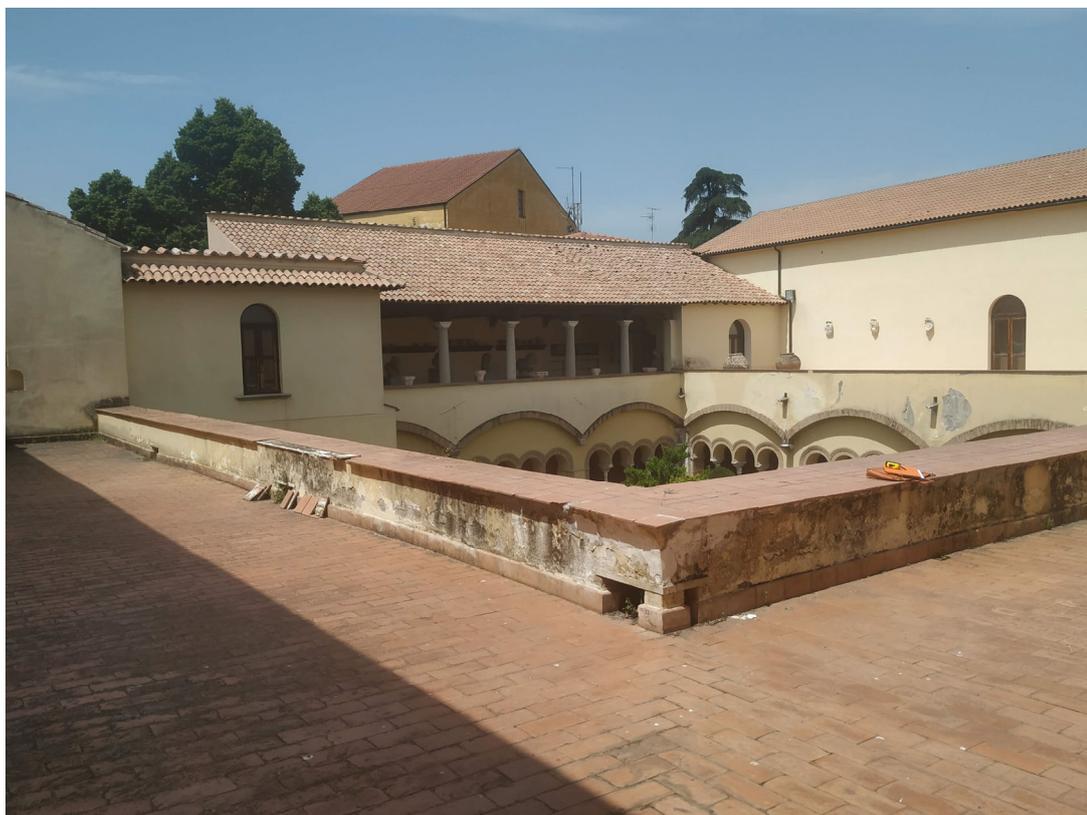
- ✓ La pendenza della pavimentazione del terrazzo tende a far convogliare le acque piovane verso le pareti del parapetto, dove spesso ristagna, anche per una inefficiente smaltimento attraverso i bocchettoni perimetrali. Il convogliamento delle acque meteoriche sarà oggetto di verifica in sede di cantiere.

- ✓ La possibilità delle acque meteoriche di insinuarsi nelle murature risulta tanto più pericolosa quanto più prolungata. In particolare, la mancanza di un'adeguata protezione della parte sommitale del parapetto, consente all'acqua di infiltrarsi nello spessore della muratura sottostante. La presenza di acqua nella muratura, unita all'esistenza di un intonaco per nulla traspirante, quale quello cementizio, provoca gli evidenti fenomeni di distacco, rigonfiamento, polverizzazione ed esfoliazione. L'alternanza dei cicli di gelo e disgelo, insieme alla presenza di sali nel cemento, non fanno che incrementare i fenomeni di degrado in atto.
- ✓ Le infiltrazioni dal terrazzo di copertura arrivano fino all'intradosso delle volte del piano terra creando ulteriori danni.

- ✓ Sigillatura fughe e trattamento cotto di copertura della terrazza;
- ✓ Sostituzione di parti di pavimento fratturato e rifacimento del massetto ed impermeabilizzazione sottostante. Utilizzo di nuovo pavimento in cotto identico all'originario;

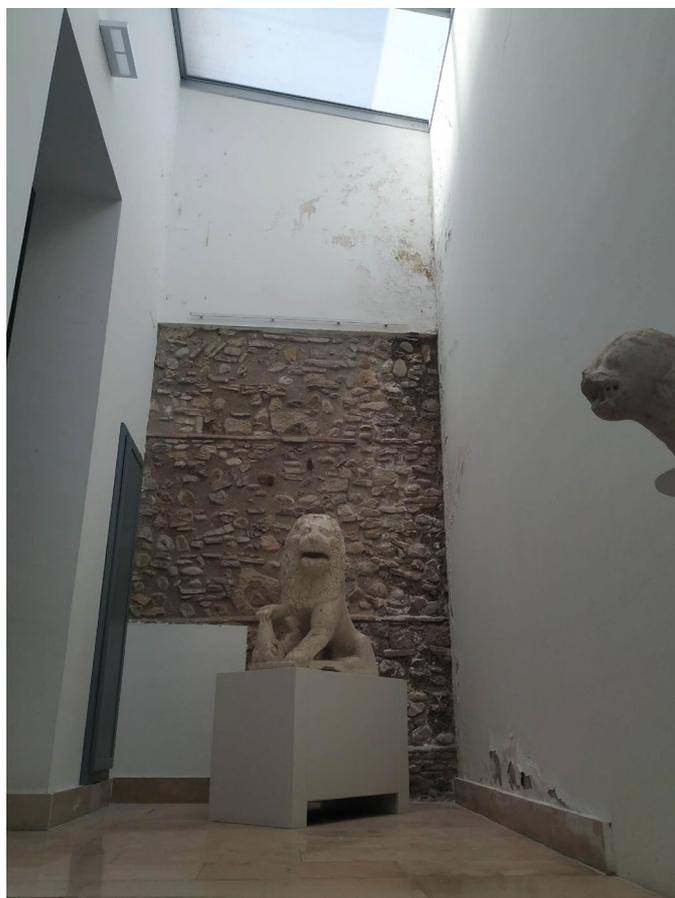
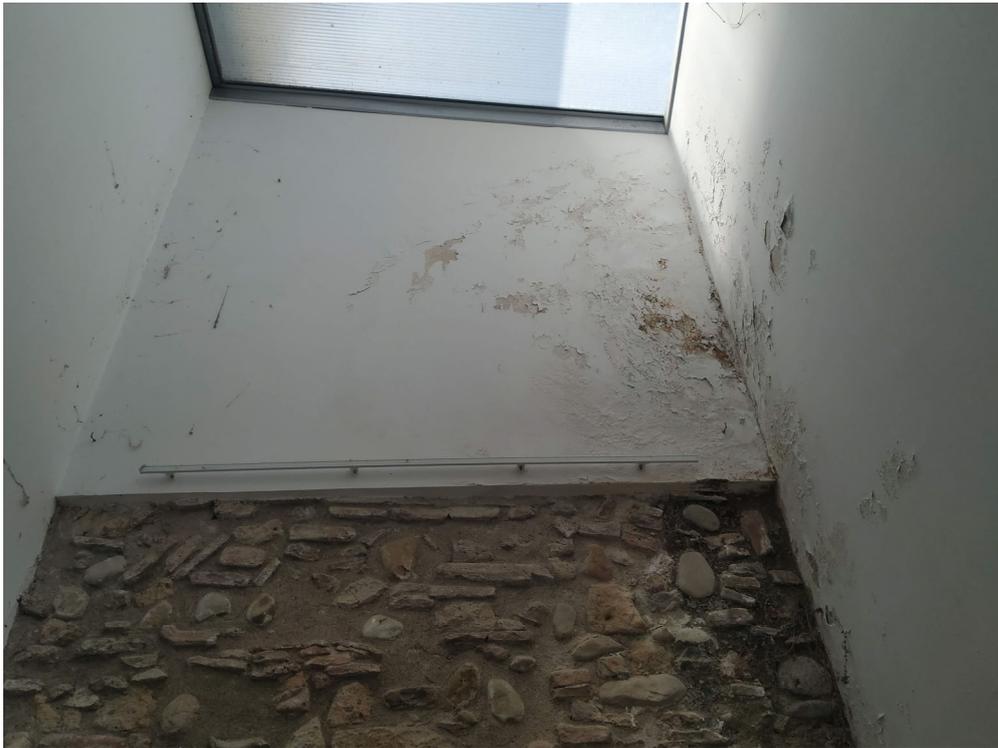
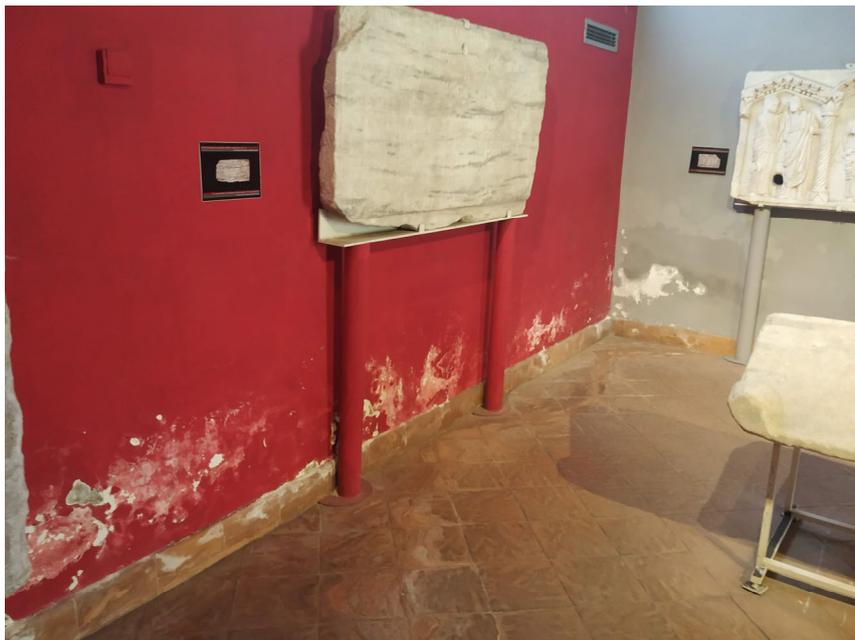
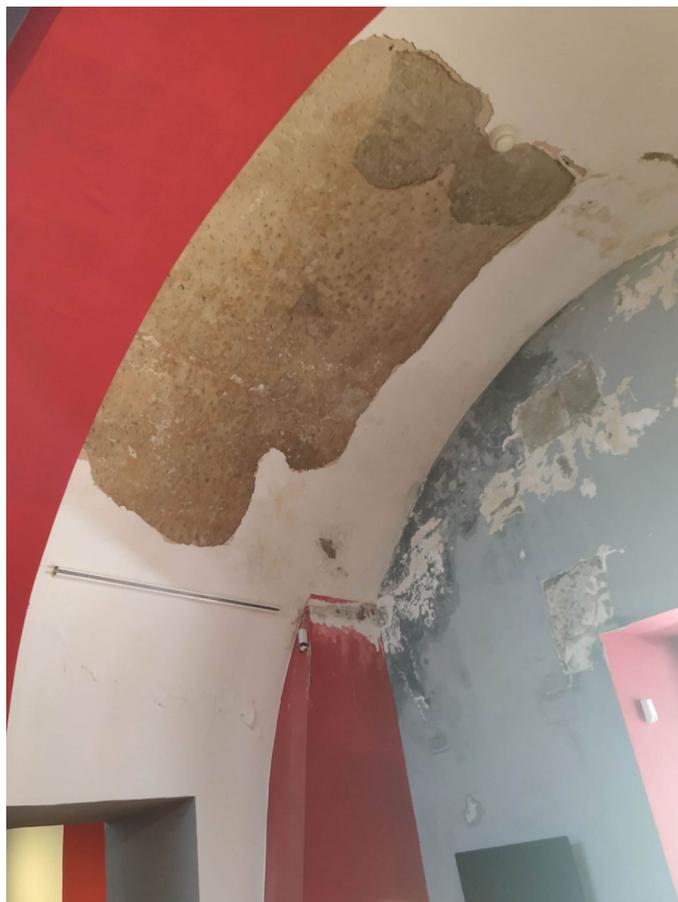
Il degrado del piano terra, è dovuto alla scarsa pendenza ed all'inefficiente impermeabilizzazione della pavimentazione del terrazzo soprastante. Ciò porta ad infiltrazioni di acqua all'intradosso delle volte. La presenza di acqua di imbibizione nella muratura è testimoniata dalla presenza di patine biologiche (muschio).

Non trascurabile è la presenza di umidità nella muratura dovuta anche alla risalita capillare. Infatti, la presenza estesa di umidità nelle murature è documentata da fenomeni diffusi di spellicolamento dello strato di tinteggiatura all'interno delle sale espositive.

- ✓ Sigillatura del lucernaio ed eliminazione fenomeni di condensa ballatoio scala mediante fori di aereazione;
- ✓ Risanamento umidità dovuta alle infiltrazioni mediante l'utilizzo di intonaci deumidificanti e finitura con materiali naturali e traspiranti a base di calce;
- ✓ Rimozione vecchie tinteggiature ed utilizzo di nuovi prodotti traspiranti a base di calce;

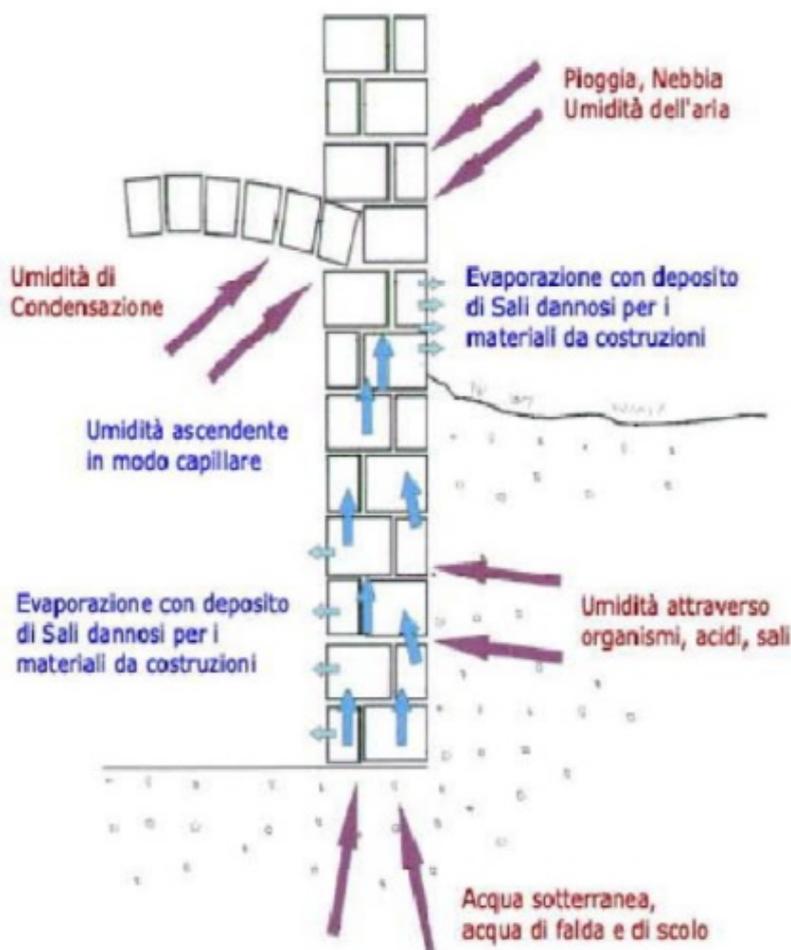
L'efflorescenza, rappresentata da accumuli di sali (nitrato di potassio o salnitro) che si formano sulla superficie della muratura, costituiscono la manifestazione più caratteristica dell'umidità di risalita capillare e se trascurate possono favorire la formazione di distacchi, lacune, esfoliazione e polverizzazione del substrato. Fenomeni di efflorescenza sono evidenti sia all'interno delle sale espositive al piano terra che sul ballatoio della scala di collegamento al primo piano.

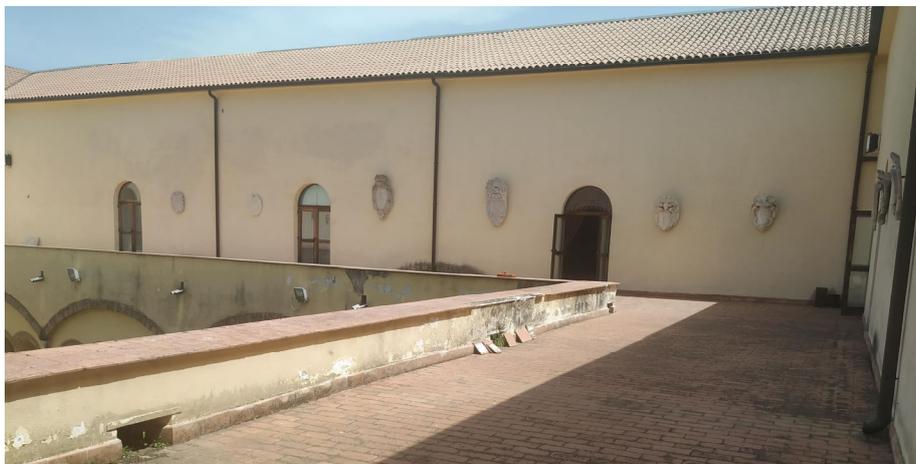
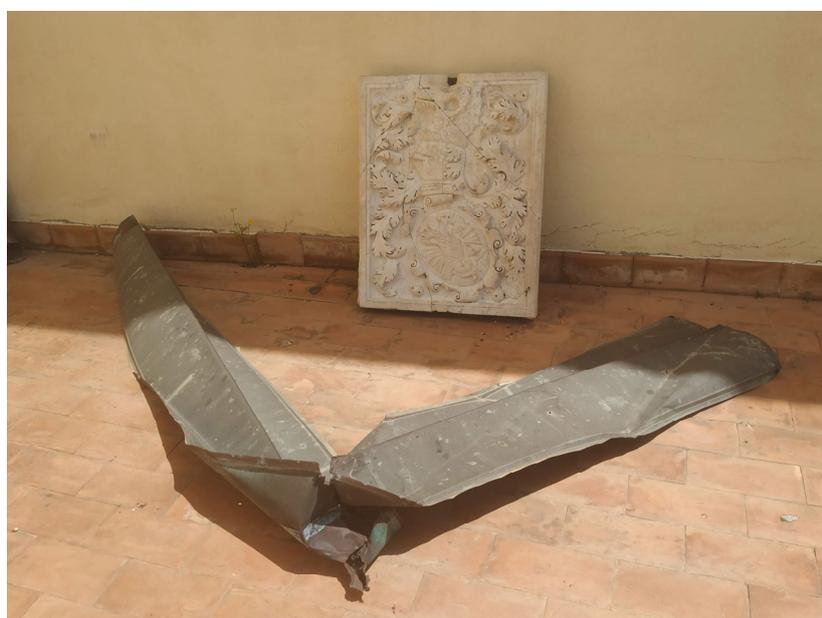
Il degrado provocato dalla cattiva efficienza delle coperture e della relativa lattoneria si evince dalla presenza di tracce di Colatura (serie di tracce verticali e parallele, tipicamente dovuta alla percolazione di acqua piovana in seguito all'inefficienza o alla mancanza di grondaie e pluviali), e dalla Patina biologica (strato sottile e uniforme generalmente di colore verde, nero, grigio o marrone, spesso bagnato e soffice al tatto,

formato dall'accumulo di muffe, funghi, alghe, licheni o batteri). Questo degrado è visibile soprattutto in corrispondenza di infiltrazioni d'acqua e rotture di grondaie.

- ✓ Sostituzione di gronde e pluviali;
- ✓ Rifacimento lattoneria sul colmo;
- ✓ Posizionamento di una Linea Vita.
