Interventi urgenti di manutenzione delle mura dei giardini delle Rocca dei Rettori di Benevento

PROGETTO ESECUTIVO (d.lgs. n.50/2016)

Analisi del degrado delle murature - lato sud

Tavola n. 3
gennaio 2018 scala: 1/1000

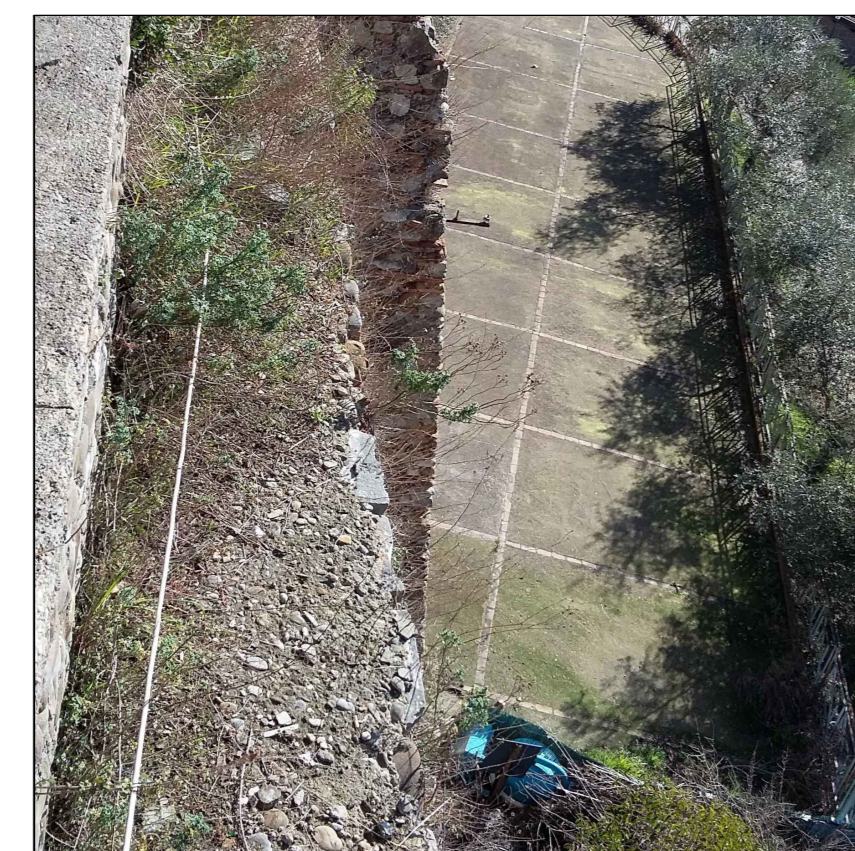
Analisi del degrado: presenza di vegetazione infestante causata probabilmente dalle infiltrazioni d'acqua provenienti soprattutto dal piano orizzontale del barbacane, privo di protezione e di manutenzione, ma anche dal sovrastante giardino della Rocca dei Rettori.

Intervento: taglio ed eliminazione della vegetazione infestante (v. intervento "A"), pulitura delle superficie (v. intervento "B"), ricostruzione del paramento murario (v. intervento tipo "C") e protezione della sommità del muro realizzata mediante la costruzione di un "bauletto" (v. intervento tipo "E").

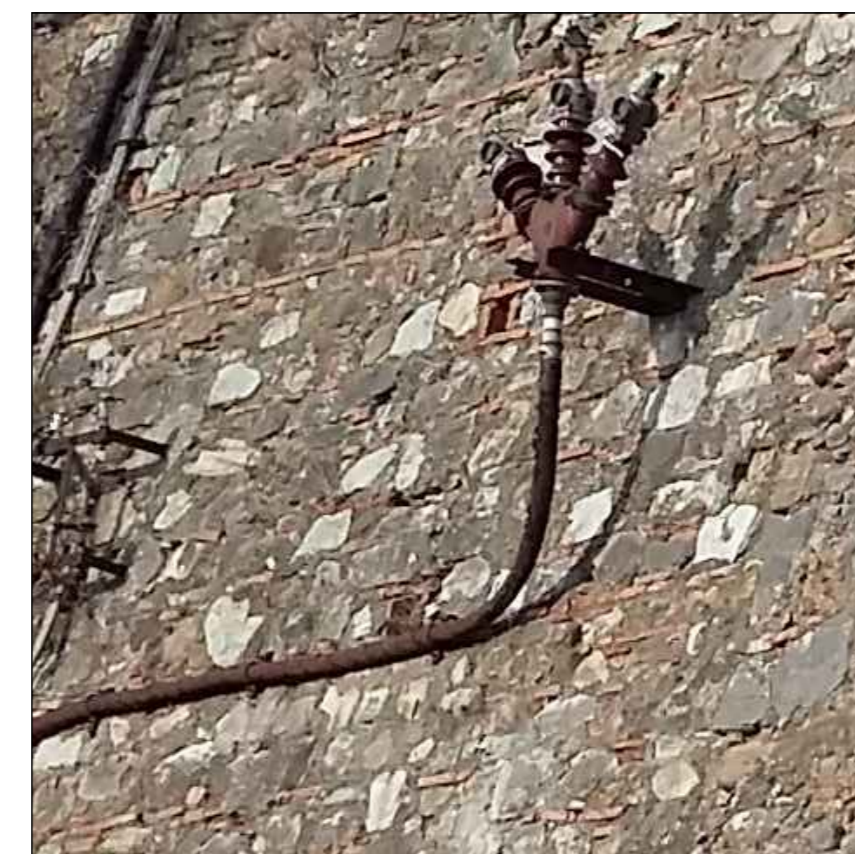
Analisi del degrado: presenza di vecchie tubazioni agganciate al paramento murario attraverso mensole di ferro.

Intervento: rimozione delle mensole di ferro e delle tubazioni e ripristino della tessitura muraria (v. intervento tipo "C").

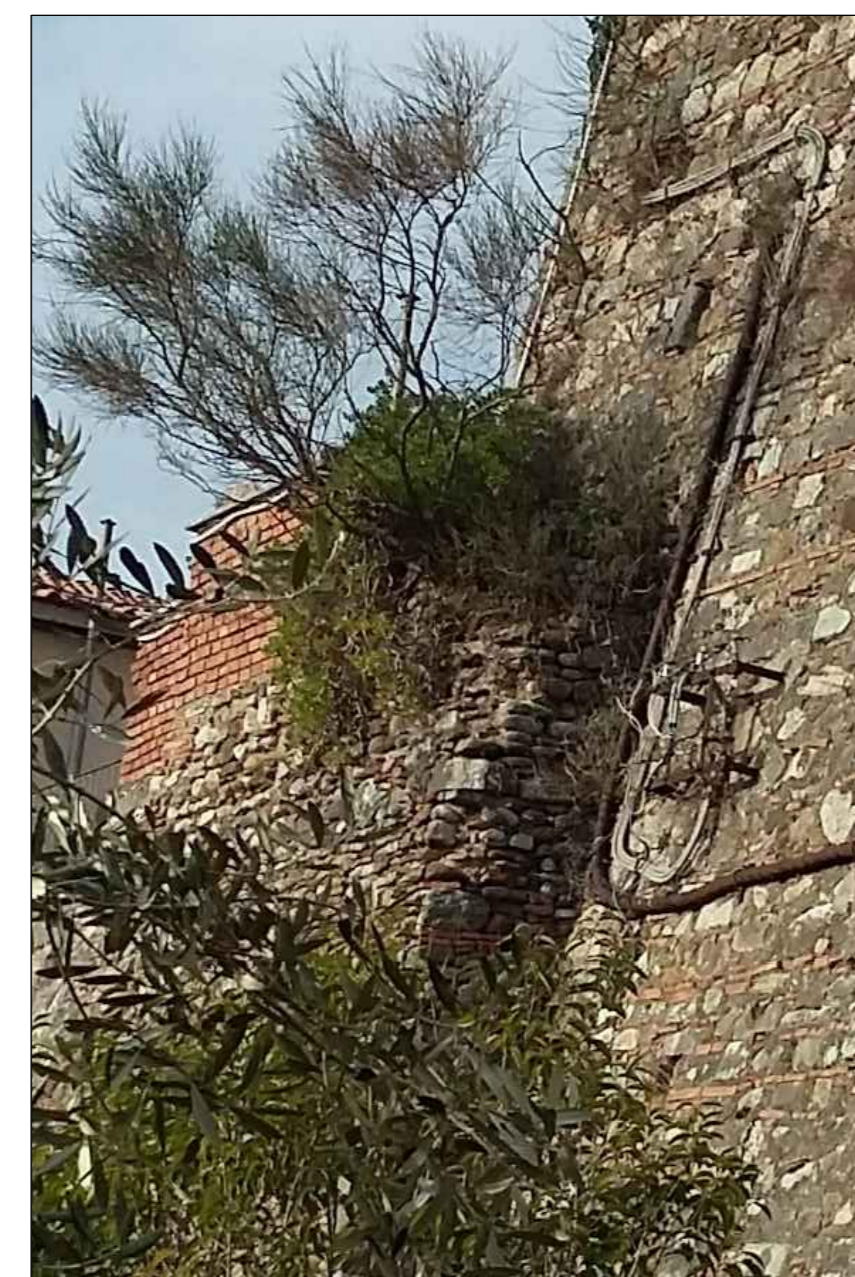
Analisi del degrado: presenza di vegetazione infestante causata dalle infiltrazioni d'acqua provenienti dal piano orizzontale del barbacane, privo di protezione e di manutenzione, e dal vano interrato retrostante il muro (che prende accesso da una botola con grata a livello del giardino) e presenza di vuoti nel paramento murario.

Intervento: preliminare risanamento del vano interrato retrostante (v. tav. 5); taglio ed eliminazione della vegetazione infestante (v. intervento "A"); pulitura delle superficie (v. intervento "B"); ricostruzione del paramento murario (v. intervento tipo "C") e protezione della sommità del muro, realizzata mediante la costruzione di un "bauletto" (v. intervento tipo "E").

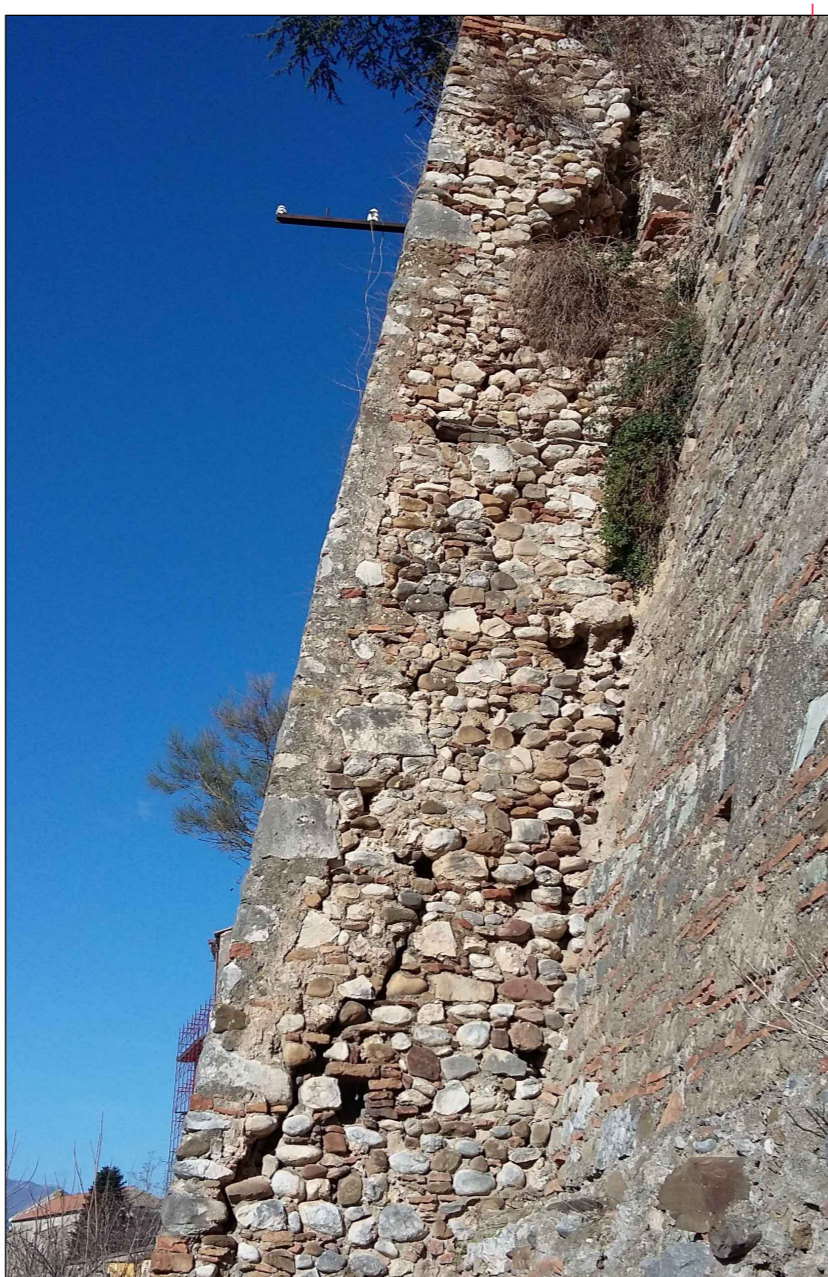
Analisi del degrado: fenomeni di dissesto e dislocazione della tessitura muraria, con rotture e con scorrimento di settori di murature del contrafforte e perdite localizzate degli elementi lapidei, sfaldamento e degradazione dei letti di malta a causa delle infiltrazioni delle acque meteoriche; presenza di vecchie tubazioni impiantistiche agganciate al paramento murario con mensole di ferro.

Intervento: rimozione delle mensole di ferro e delle tubazioni residue, taglio ed eliminazione della vegetazione infestante (v. intervento "A"); pulitura delle superficie (v. intervento "B"); consolidamento muratura (v. intervento tipo "F") e protezione della sommità del muro, realizzata mediante la costruzione di un "bauletto" (v. intervento tipo "E"); indagini sui terreni e sui materiali, finalizzate al consolidamento in fondazione ed elevazione; se necessario, costruzione di un'opera provvisoria di sicurezza (mantovane, reti, puntellature, ecc.).

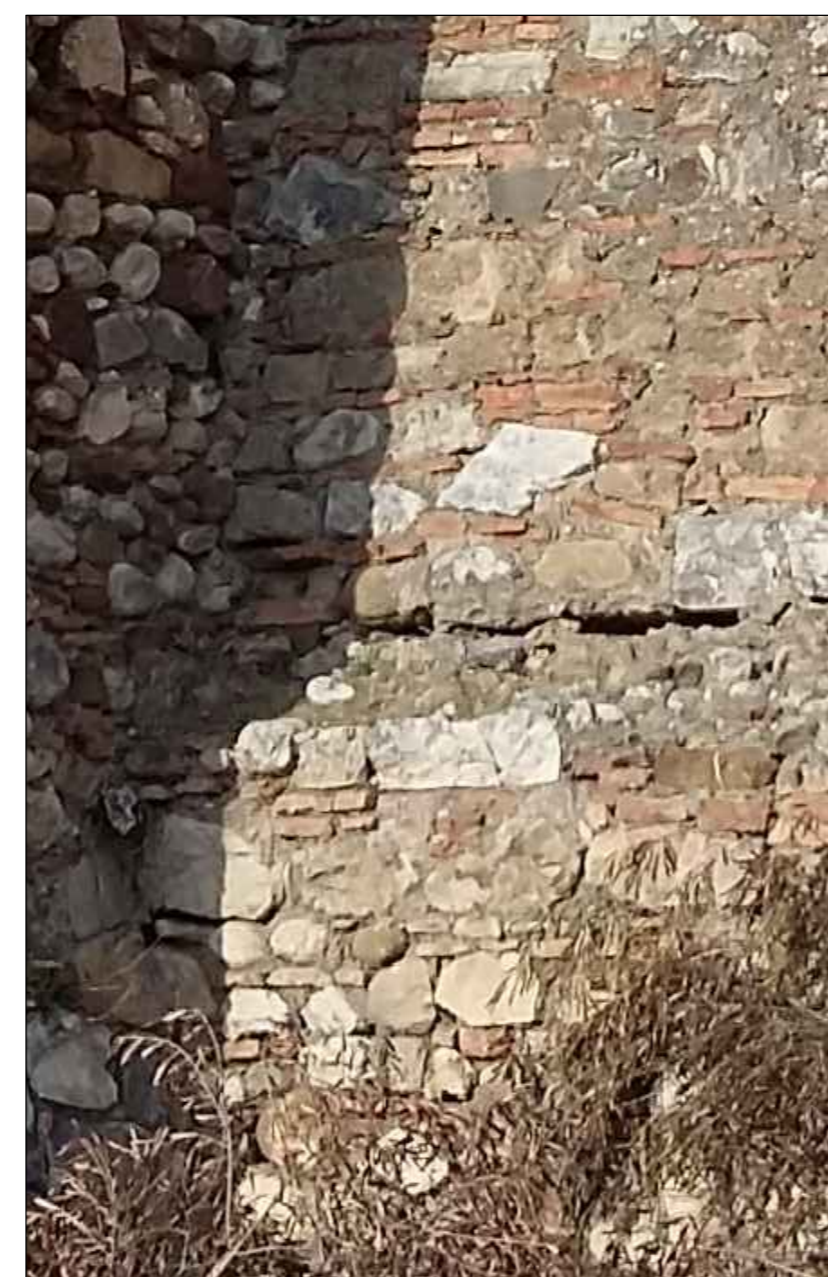
Analisi del degrado: fenomeni di dissesto e dislocazione della tessitura muraria, con rotture e con scorrimento di settori di murature basamentali e perdite localizzate degli elementi lapidei, sfaldamento e degradazione dei letti di malta a causa della degradazione dei terreni e dei materiali.

Intervento: rimozione delle mensole di ferro e delle tubazioni residue, taglio ed eliminazione della vegetazione infestante (v. intervento "A"); pulitura delle superficie (v. intervento "B"); consolidamento in fondazione ed elevazione.

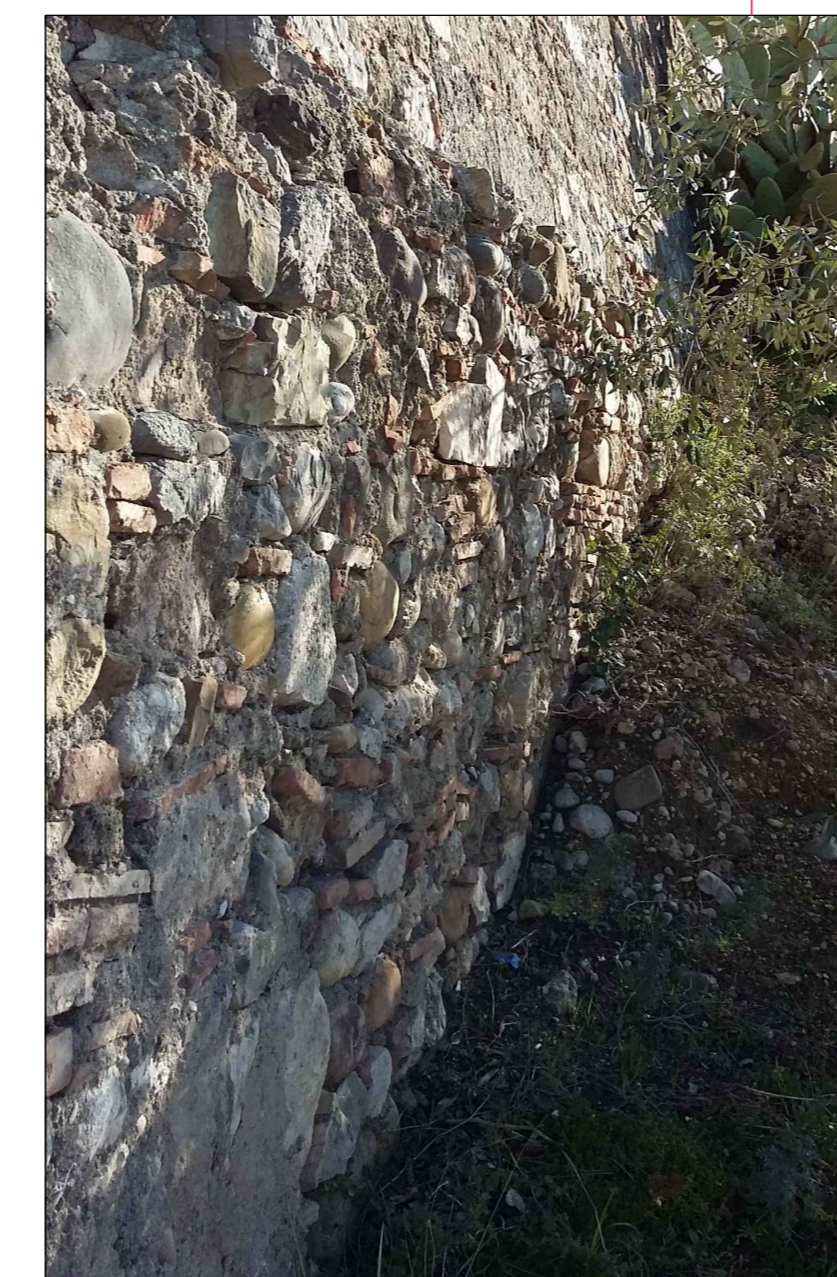
Analisi del degrado: fenomeni di sfaldamento e dislocazione della tessitura muraria basamentale; sfaldamento e degradazione dei letti di malta a causa della scalzamento di parte delle fondazioni.

Intervento: ricostruzione del paramento murario (v. intervento tipo "C"); consolidamento della muratura (v. intervento tipo "F"); indagini sui terreni e sui materiali, finalizzate al consolidamento in fondazione ed elevazione.

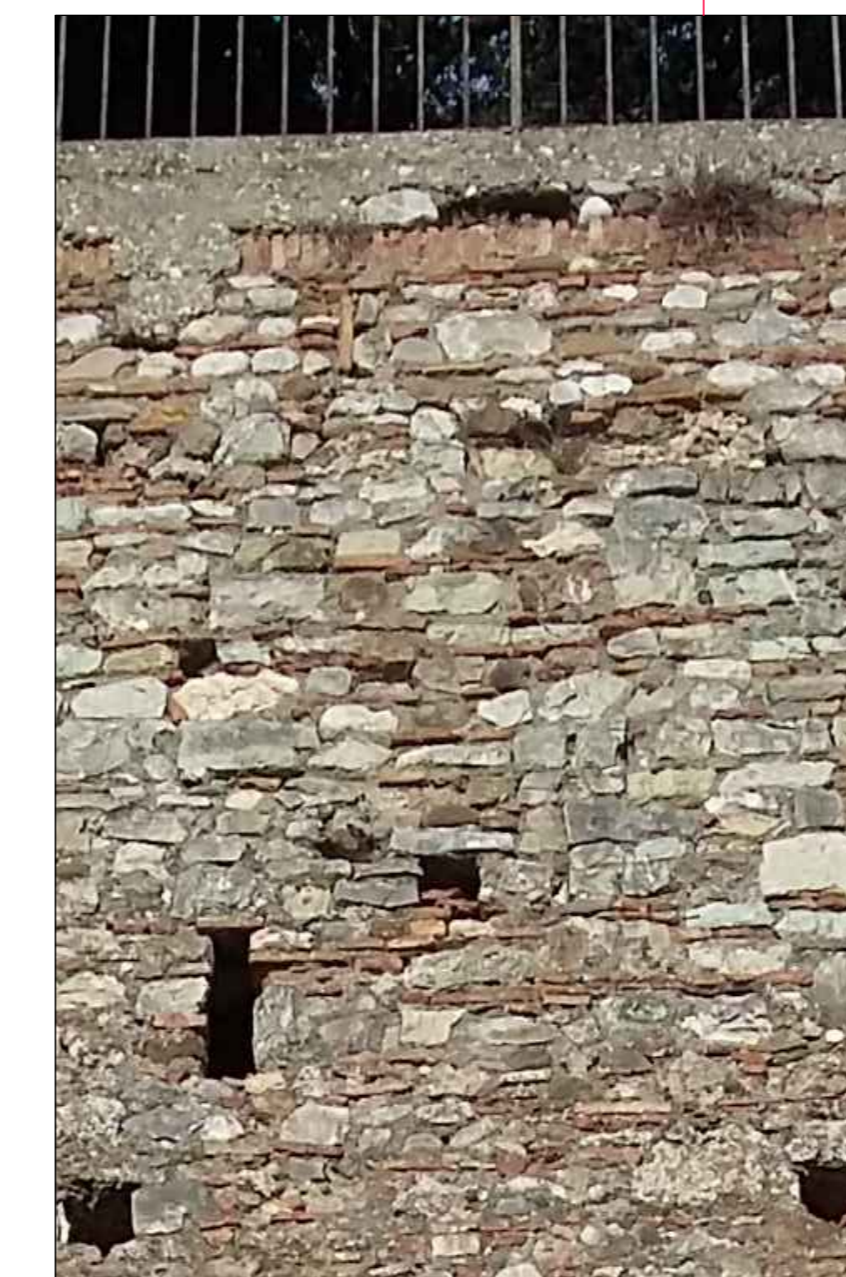
Analisi del degrado: fenomeni di distacco e disgregazione del cordolo in cemento e conseguente infiltrazione d'acqua con presenza di vegetazione infestante.

Intervento: ricostruzione del cordolo di cemento e della sottostante fascia di mattoni pieni, con riempimento dei vuoti con utilizzo di mattoni di recupero e riconfigurazione dell'elemento architettonico di cornice (v. tav. 6 - particolare 2).

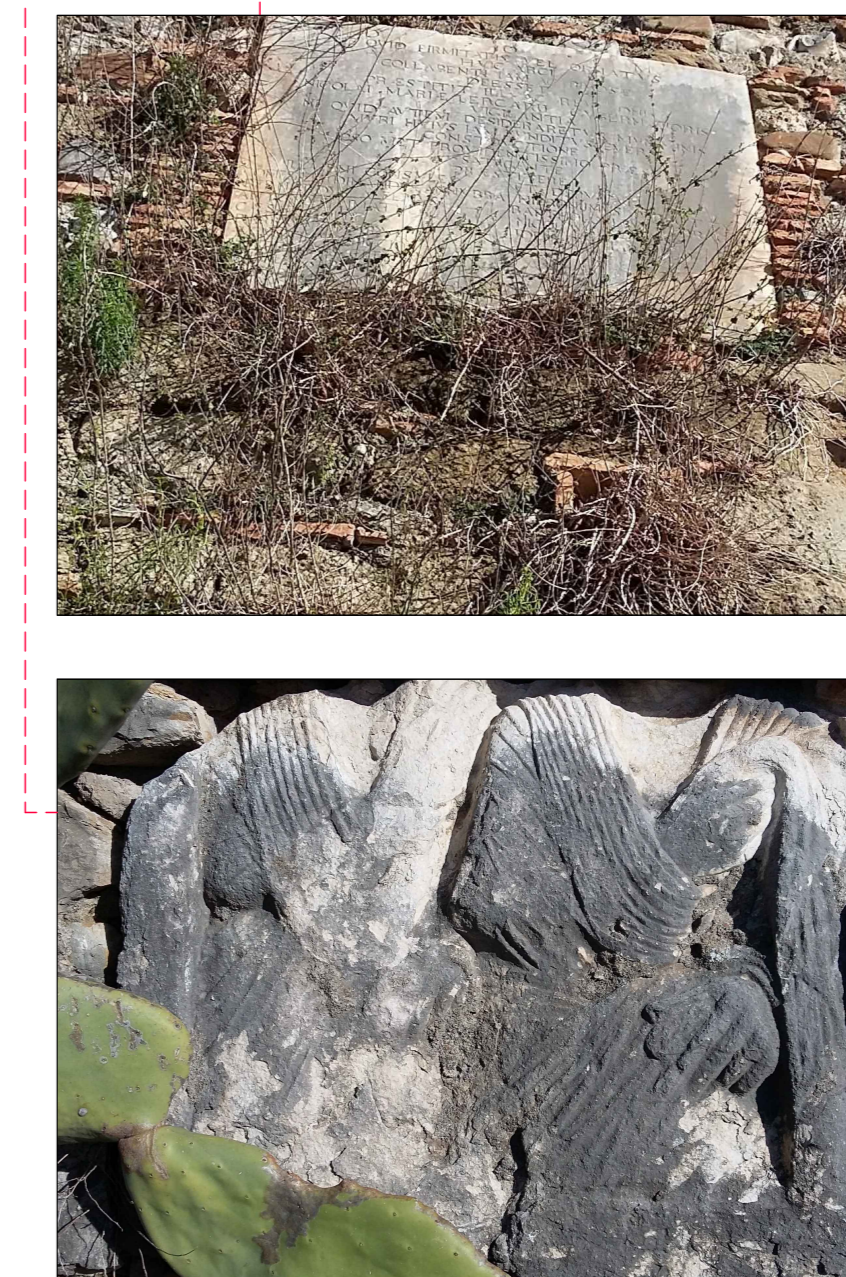
Analisi del degrado: presenza di patina biologica sulla lapide commemorativa e sulla pietra di spoglio; presenza di fenomeni di distacco e disgregazione della muratura al contorno della lapide commemorativa e conseguente infiltrazione d'acqua con presenza di vegetazione infestante.

Intervento: taglio ed eliminazione della vegetazione infestante (v. intervento "A"), pulitura delle superficie (v. intervento "B"), ricostruzione del paramento murario al contorno della lapide con utilizzo di mattoni ed elementi lapidei di recupero (v. intervento tipo "C") e stitatura dei giunti (v. intervento tipo "D").

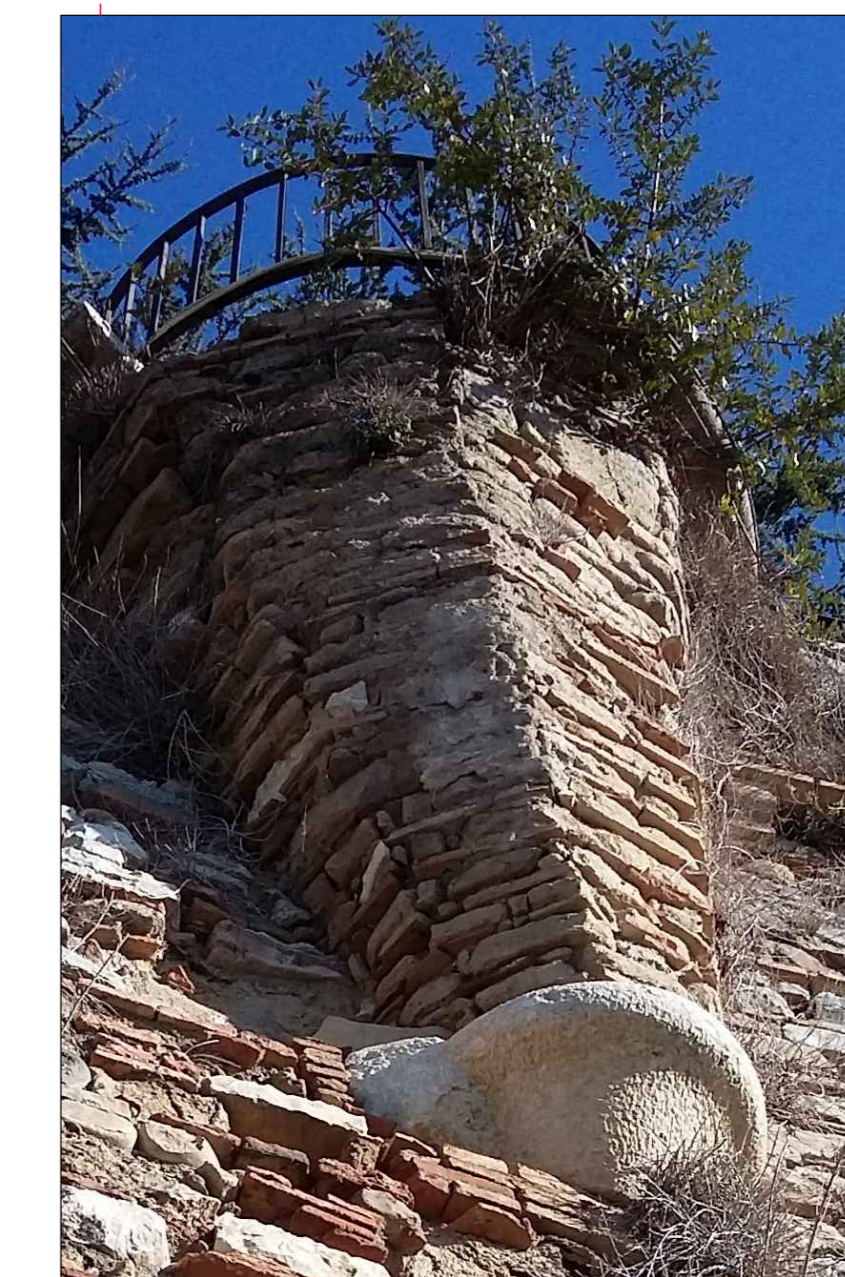
Analisi del degrado: distacco degli elementi lapidei costituenti la pavimentazione dello sporto poligonale e conseguente infiltrazione di acque meteoriche con nascita di vegetazione infestante; rotture e perdite localizzate di elementi aggettanti in pietra e in laterizio.

Intervento: taglio ed eliminazione della vegetazione infestante (v. intervento "A"), pulitura delle superficie (v. intervento "B"), ricostruzione del paramento murario al contorno della lapide con stitatura dei giunti (v. intervento tipo "D") e rifacimento della pavimentazione dello sporto poligonale (v. tav. 6 - particolare 1).

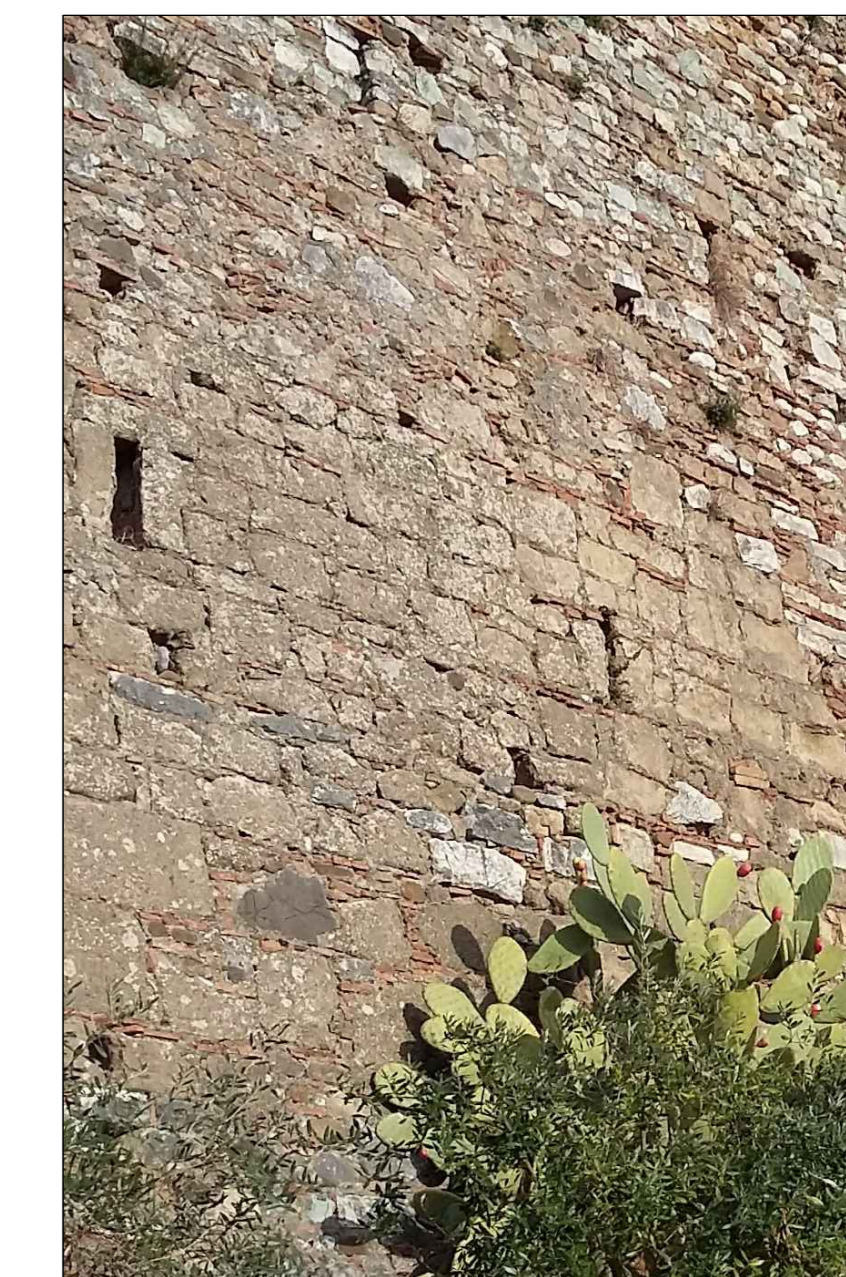
Analisi del degrado: fenomeni diffusi di occlusione e/o di generale deterioramento dei fori drenanti causati da mancanza di manutenzione e da possibili dissesti locali all'interno della massa muraria, non direttamente riscontrabili con indagini visive.

Intervento: ripristino dei fori drenanti all'interno della muratura mediante strumenti a sola rotazione e completamento dell'intervento attraverso il ripristino del paramento murario (v. intervento tipo "C").

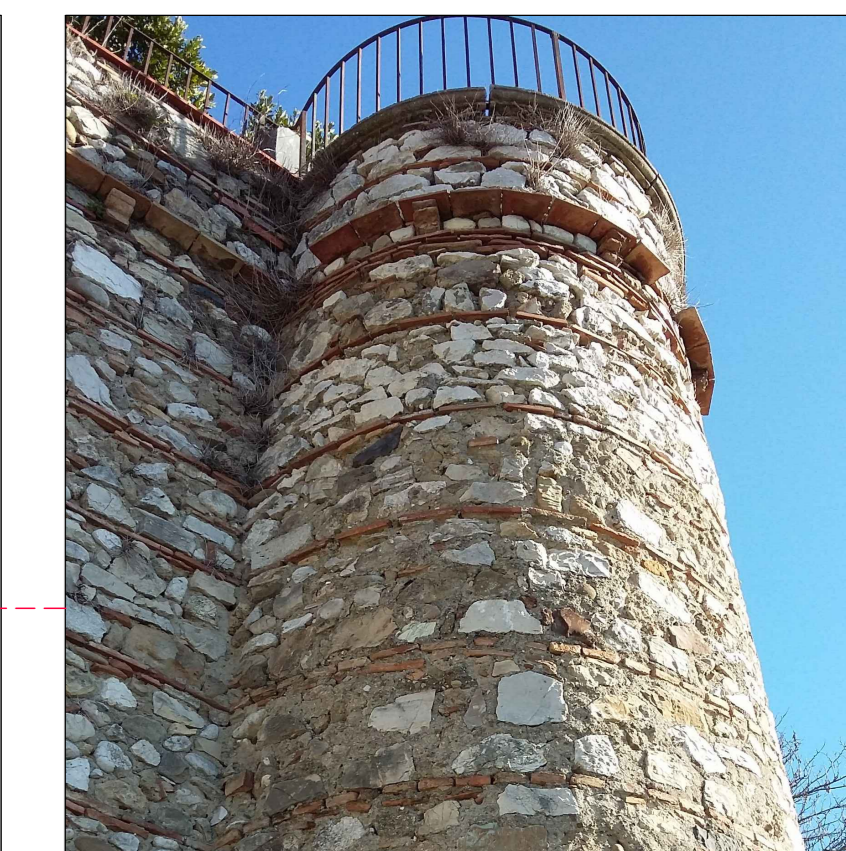
Analisi del degrado: distacco degli elementi lapidei costituenti la pavimentazione della torre cilindrica e conseguente infiltrazione di acque meteoriche con nascita di vegetazione infestante; rotture e perdite localizzate di elementi aggettanti in laterizio.

Intervento: taglio ed eliminazione della vegetazione infestante (v. intervento "A"), pulitura delle superficie (v. intervento "B"), ricostruzione del paramento murario (v. intervento tipo "C") e rifacimento della pavimentazione della torre cilindrica (v. tav. 6 - particolare 1).

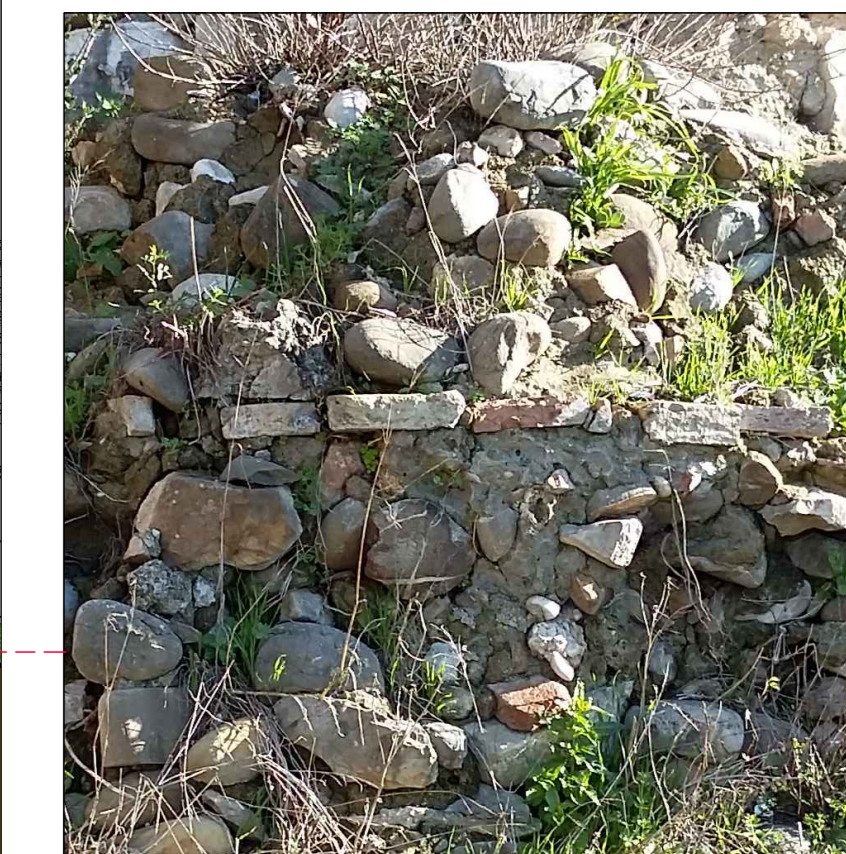
Analisi del degrado: erosione dello strato esterno di fondazione della torre cilindrica angolare, a causa dello scalzamento della stessa fondazione e della conseguente abrasione degli strati corticali provocata dagli agenti atmosferici e dagli agenti inquinanti.

Intervento: ricostruzione del paramento murario (v. intervento tipo "C"), in attesa di indagini scientifiche sui terreni e sui materiali, al termine delle quali si provvederà al consolidamento definitivo della struttura muraria in fondazione.
