Giardini della Rocca dei Rettori

Interventi urgenti di manutenzione delle mura dei giardini delle Rocca dei Rettori di Benevento

Analisi del degrado delle murature - lato nord e lato est

Tavola n. 4
gennaio 2018 scala: 1/100 - 1/50

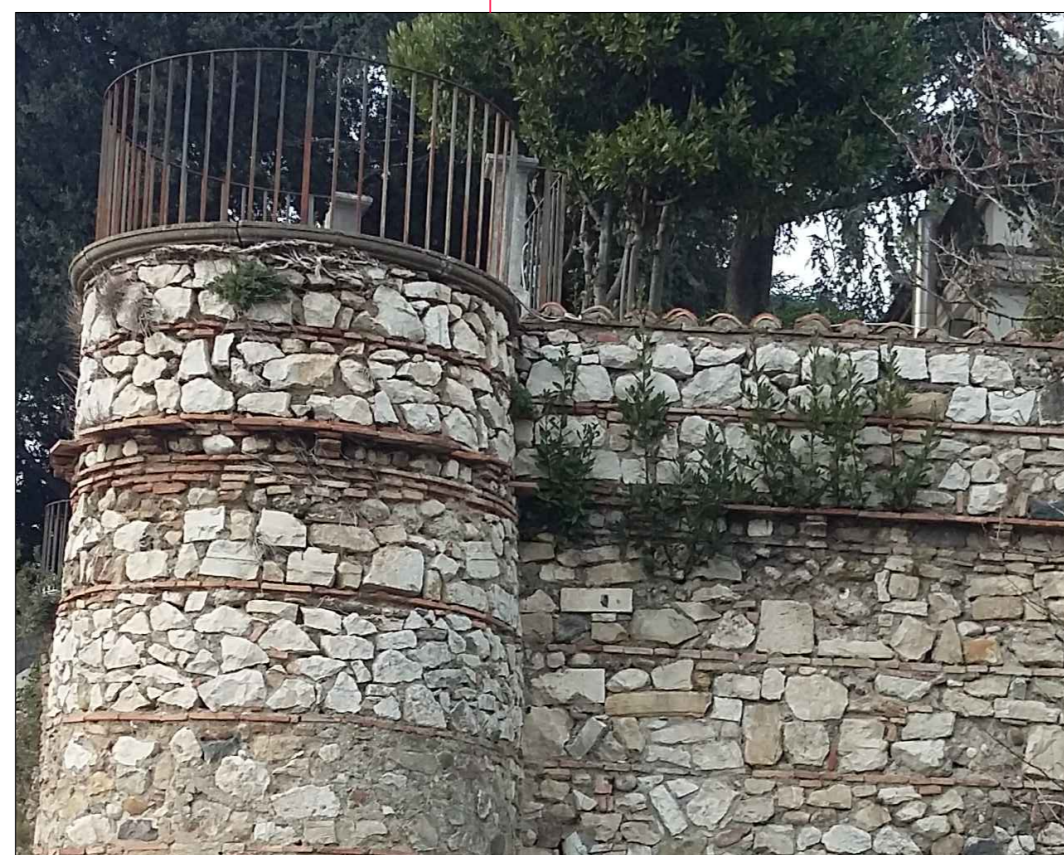
Analisi del degrado:
fenomeni di sfaldamento e degradazione dei letti di malta a causa della vegetazione infestante; distacco di alcuni elementi lapidei e conseguente infiltrazione di acque meteoriche; rotture e perdite localizzate di elementi aggettanti in pietra e in laterizio; presenza di patina biologica sulla superficie lapidea sottostante gli elementi aggettanti.

Intervento:
taglio ed eliminazione della vegetazione infestante (v. intervento "A"), pulitura delle superfici lapidee (v. intervento "B"), ricostruzione del paramento murario (v. intervento tipo "C") e stollatura dei giunti con malta analoga a quella di origine (v. intervento tipo "D").

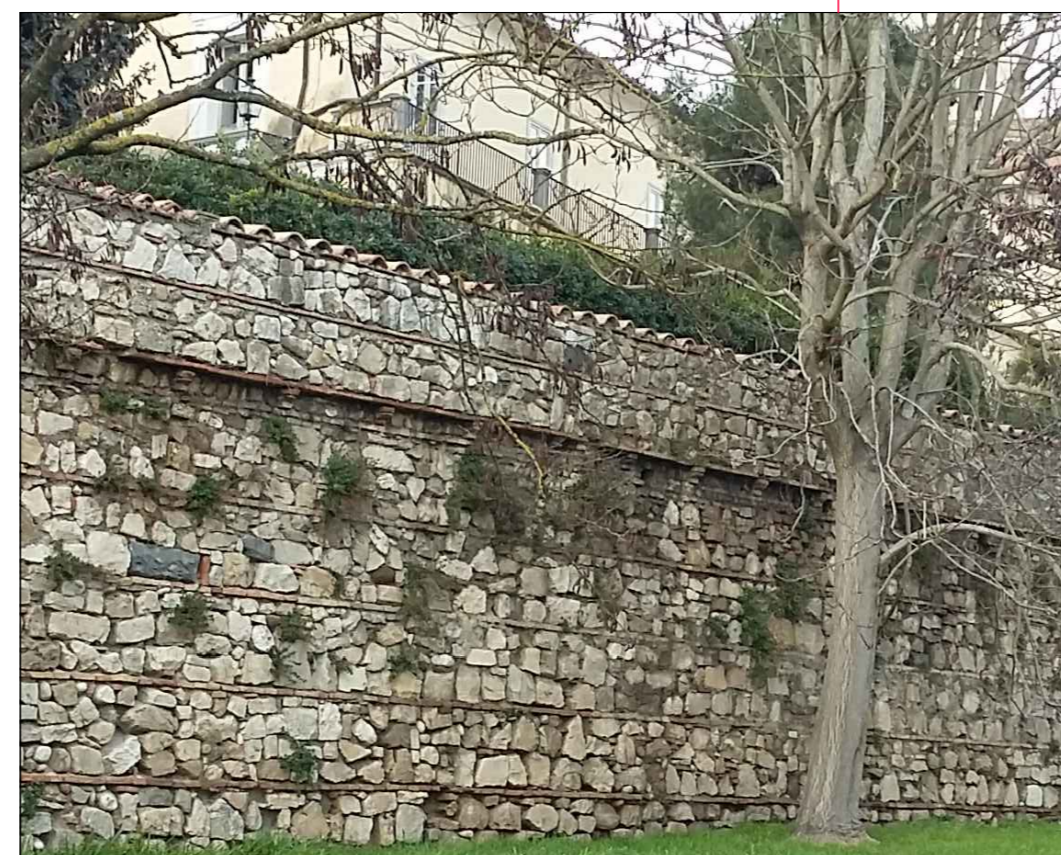
Analisi del degrado:
fenomeni di sfaldamento e degradazione dei letti di malta a causa della vegetazione infestante; distacco di alcuni elementi lapidei e conseguente infiltrazione di acque meteoriche; rotture e perdite localizzate di elementi aggettanti in pietra e in laterizio; presenza di patina biologica sulla superficie lapidea sottostante gli elementi aggettanti.

Intervento:
taglio ed eliminazione della vegetazione infestante (v. intervento "A"), pulitura delle superfici lapidee (v. intervento "B"), ricostruzione del paramento murario (v. intervento tipo "C") e stollatura dei giunti con malta analoga a quella di origine (v. intervento tipo "D").

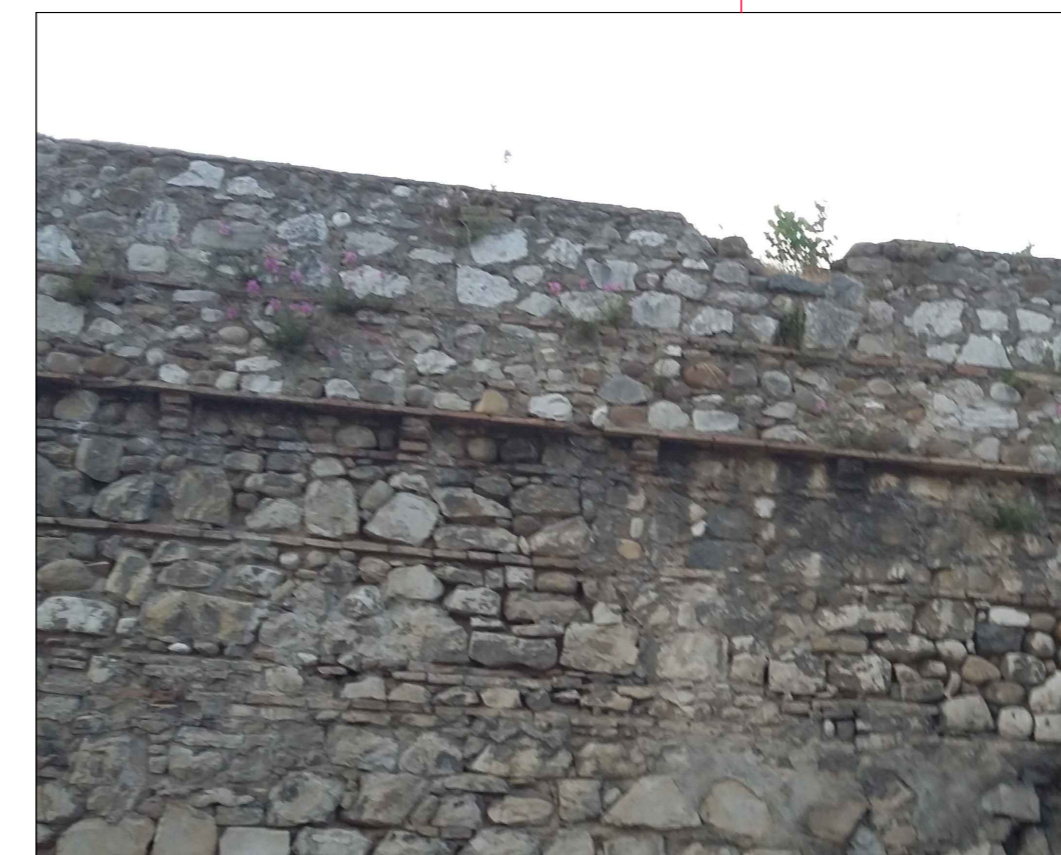
Analisi del degrado:
fenomeni di sfaldamento e degradazione dei letti di malta a causa della vegetazione infestante; distacco di alcuni elementi lapidei e conseguente infiltrazione di acque meteoriche; rotture e perdite localizzate di elementi aggettanti in pietra e in laterizio; presenza di patina biologica sulla superficie lapidea sottostante gli elementi aggettanti.

Intervento:
taglio ed eliminazione della vegetazione infestante (v. intervento "A"), pulitura delle superfici lapidee (v. intervento "B"), ricostruzione del paramento murario (v. intervento tipo "C"), stollatura dei giunti con malta analoga a quella di origine (v. intervento tipo "D") e protezione della sommità del muro realizzata mediante la costruzione di un "bauletto" (v. intervento tipo "E").

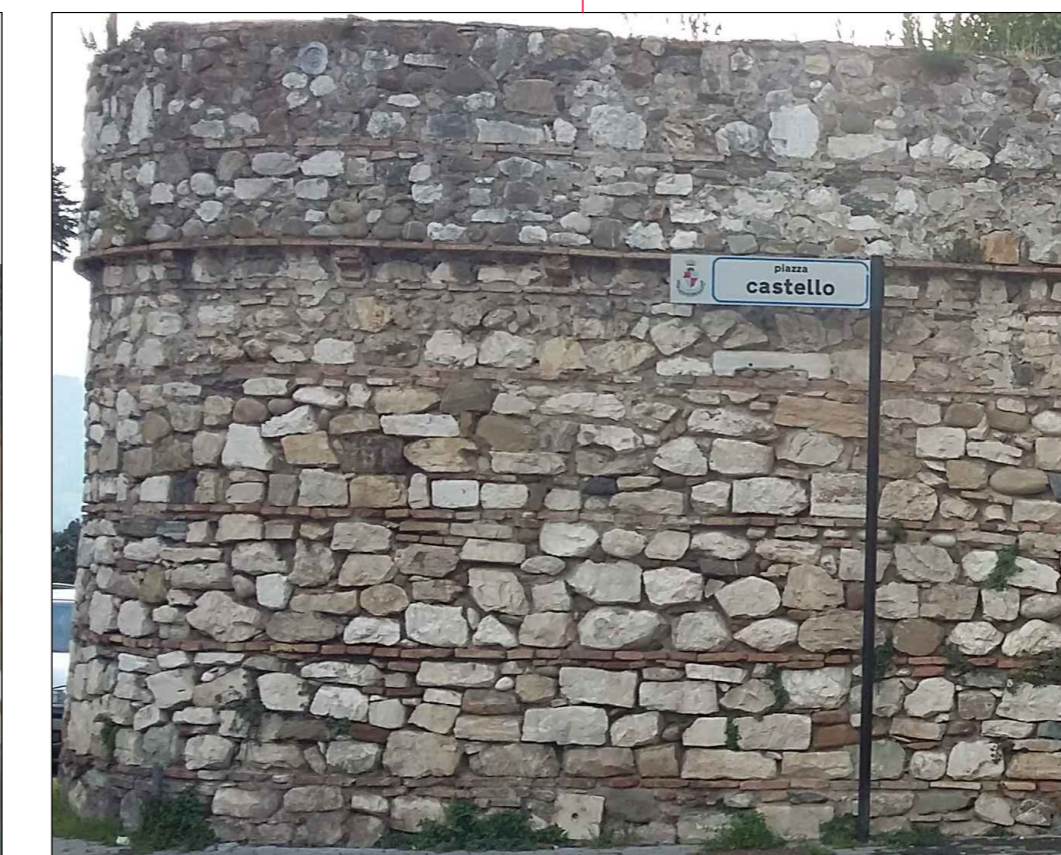
Analisi del degrado:
fenomeni di sfaldamento e degradazione dei letti di malta a causa della vegetazione infestante; distacco di alcuni elementi lapidei e conseguente infiltrazione di acque meteoriche; rotture e perdite localizzate di elementi aggettanti in pietra e in laterizio; presenza di patina biologica sulla superficie lapidea sottostante gli elementi aggettanti.

Intervento:
taglio ed eliminazione della vegetazione infestante (v. intervento "A"), pulitura delle superfici lapidee (v. intervento "B"), ricostruzione del paramento murario (v. intervento tipo "C"), stollatura dei giunti con malta analoga a quella di origine (v. intervento tipo "D") e protezione della sommità del muro realizzata mediante la costruzione di un "bauletto" (v. intervento tipo "E").

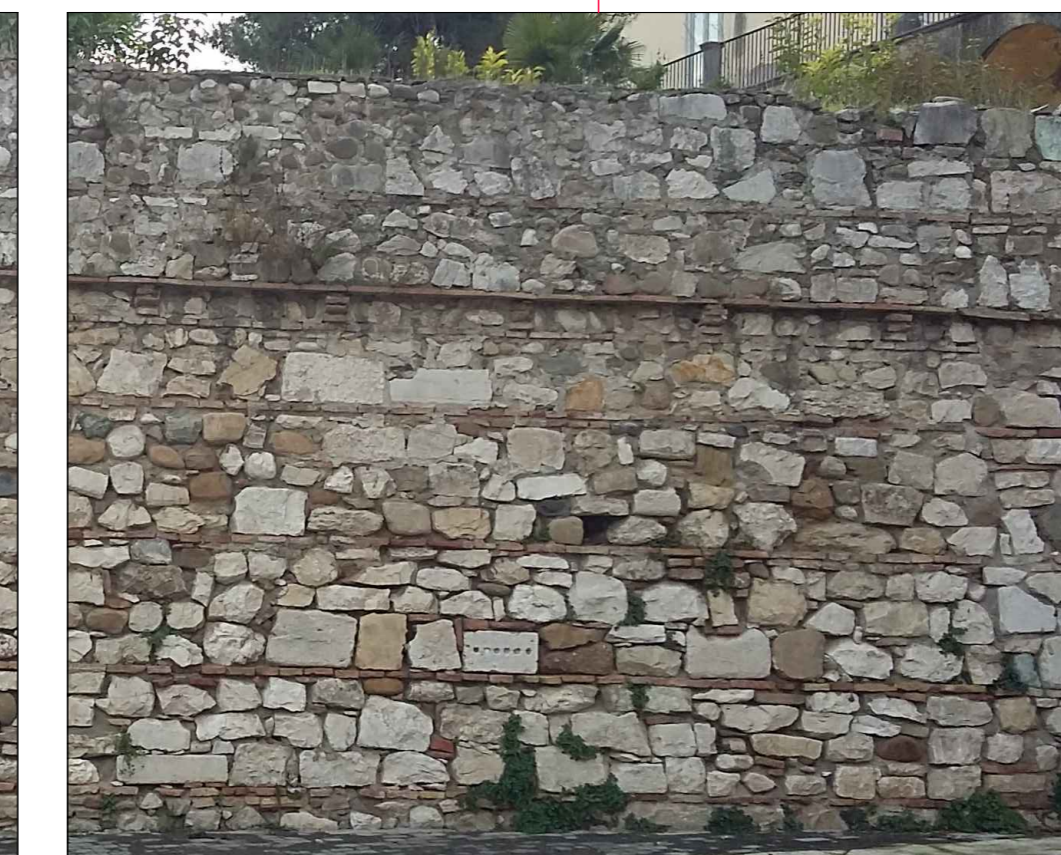
Analisi del degrado:
fenomeni di sfaldamento e degradazione dei letti di malta a causa della vegetazione infestante; distacco di alcuni elementi lapidei e conseguente infiltrazione di acque meteoriche; rotture e perdite localizzate di elementi aggettanti in pietra e in laterizio; presenza di patina biologica sulla superficie lapidea sottostante gli elementi aggettanti.

Intervento:
taglio ed eliminazione della vegetazione infestante (v. intervento "A"), pulitura delle superfici lapidee (v. intervento "B"), ricostruzione del paramento murario (v. intervento tipo "C"), stollatura dei giunti con malta analoga a quella di origine (v. intervento tipo "D") e protezione della sommità del muro realizzata mediante la costruzione di un "bauletto" (v. intervento tipo "E").

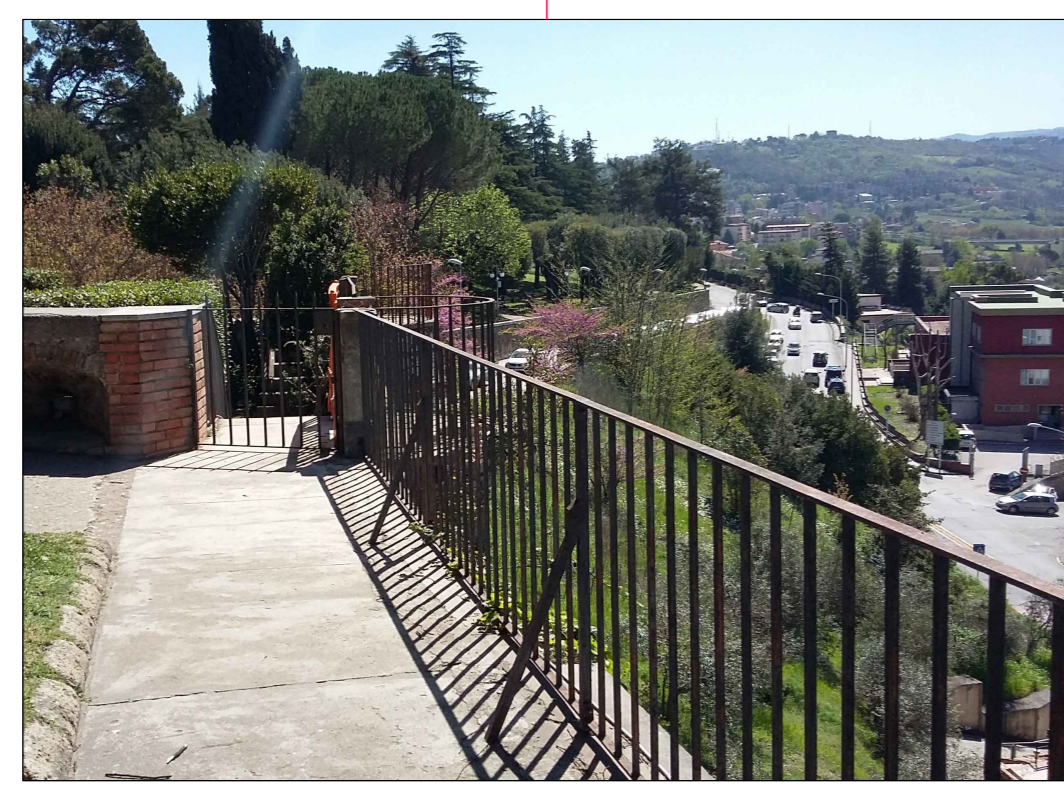
Analisi del degrado:
fenomeni di distacco e disgregazione del cordolo in cemento e conseguente infiltrazione d'acqua con presenza di vegetazione infestante.

Intervento:
ricostruzione del cordolo di cemento e della sottostante cornice di mattoni pieni, con riempimento dei vuoti con utilizzo di mattoni di recupero e riconfigurazione dell'elemento architettonico di chiusura (v. tav. 6 particolari 1 e 2) e recupero della ringhiera in ferro.

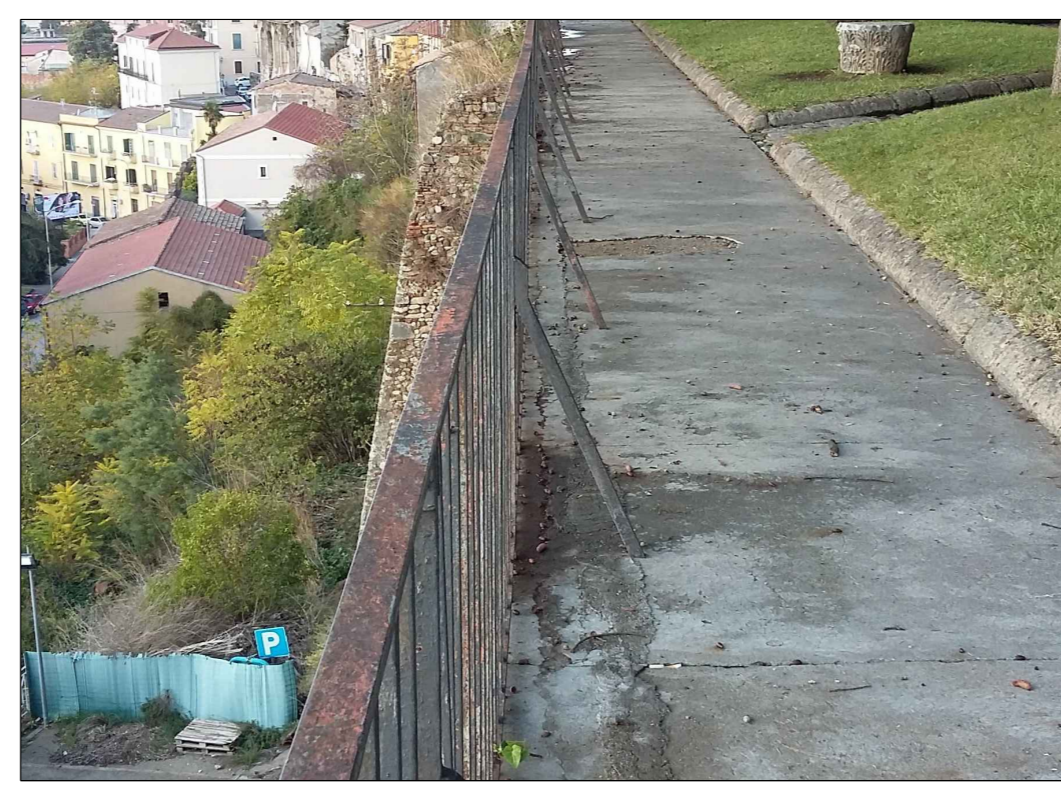
Analisi del degrado:
deterioramento e polverizzazione dello strato superficiale della pavimentazione in cemento del camminamento panoramico e della ringhiera in ferro.

Intervento:
ricostruzione del cordolo di cemento e della sottostante cornice di mattoni pieni, con riempimento dei vuoti con utilizzo di mattoni di recupero e riconfigurazione dell'elemento architettonico di chiusura (v. tav. 6 particolare 2); rifacimento della pavimentazione del camminamento panoramico con battuto di cocciopesto (v. tav. 6 - particolari 1 e 2) e recupero della ringhiera in ferro.

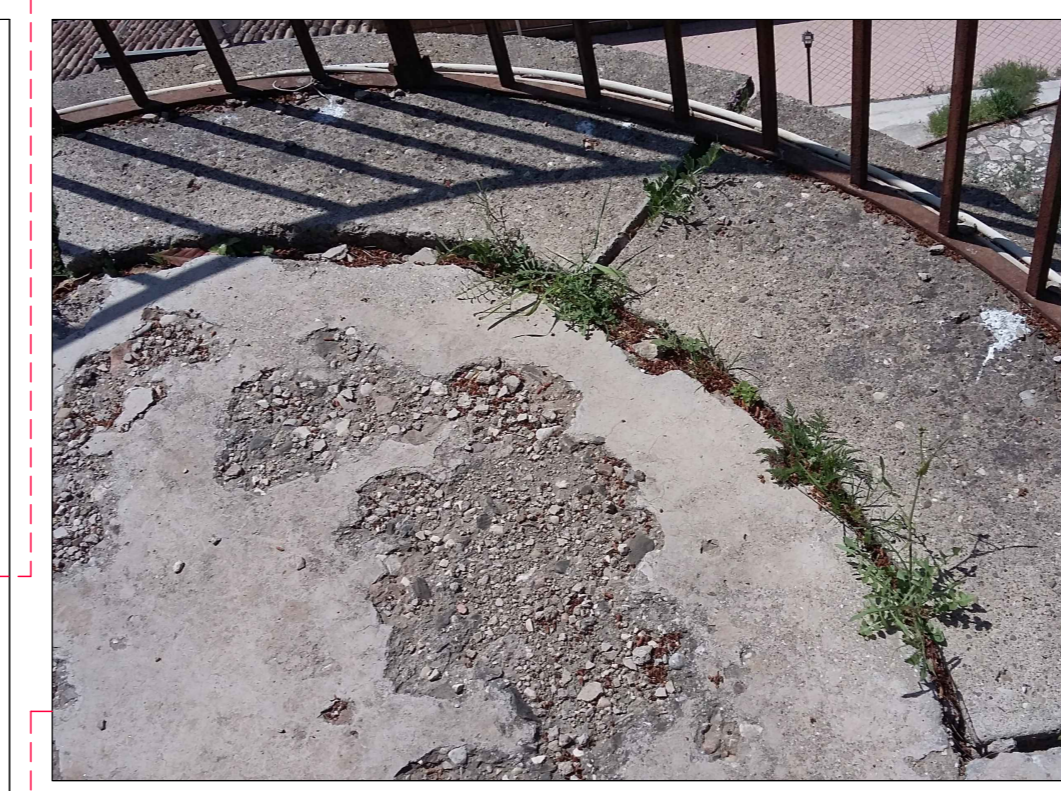
Analisi del degrado:
presenza di patina biologica sulle superfici lapidee, deterioramento e polverizzazione dello strato superficiale della pavimentazione in cemento della torre cilindrica; distacco di alcuni elementi lapidei e conseguente infiltrazione di acque meteoriche e nascita di vegetazione infestante; presenza di patina biologica sulla superficie lapidea e deterioramento della ringhiera in ferro e dei pilastri.

Intervento:
taglio ed eliminazione della vegetazione infestante (v. intervento "A"), pulitura delle superfici lapidee (v. intervento "B"), rifacimento della pavimentazione in battuto della torre cilindrica (v. tav. 6 - particolari 1 e 2), ripristino dei pilastri e della ringhiera in ferro.

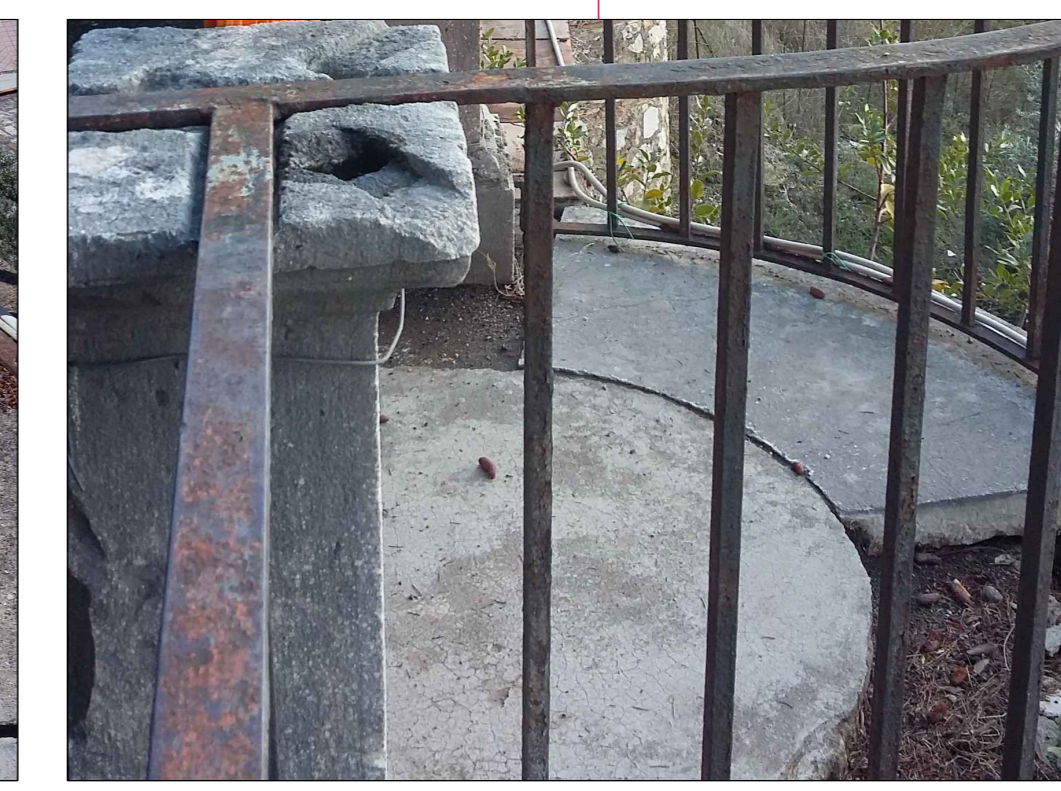
Analisi del degrado:
atti valdicali consistenti nella rimozione della lastra di pietra facente parte della pavimentazione dello sporto poligonale, con conseguente infiltrazione di acque meteoriche e nascita di vegetazione infestante; alterazione cromatica della superficie lapidea delle lastre di pavimentazione legata a fenomeni come ossidazione ed esposizione prolungata agli agenti atmosferici; deterioramento della ringhiera in ferro e dei pilastri.

Intervento:
taglio ed eliminazione della vegetazione infestante (v. intervento "A"), pulitura delle superfici lapidee (v. intervento "B"), integrazione degli elementi mancanti con lastre analoghe a quelle preesistenti, rifacimento della pavimentazione in battuto dello sporto poligonale (v. tav. 6 - particolari 1 e 2), ripristino dei pilastri e della ringhiera in ferro con l'aggiunta di un elemento di chiusura che impedisca l'accesso allo sporto panoramico, per motivi di sicurezza.

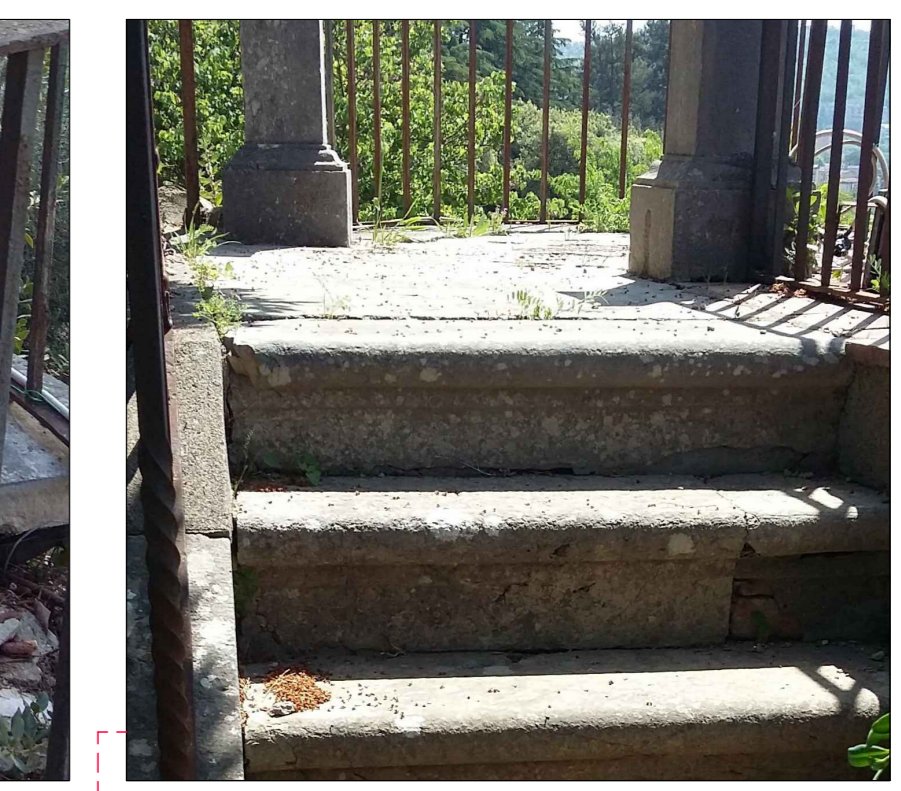
Analisi del degrado:
presenza di patina biologica sulle superfici lapidee, distacco di alcuni elementi lapidei della scala con conseguente infiltrazione di acque meteoriche e nascita di vegetazione infestante; deterioramento della ringhiera in ferro e dei pilastri.

Intervento:
pulitura delle superfici lapidee (v. intervento "B"), integrazione degli elementi mancanti con lastre analoghe a quelle preesistenti, ricostruzione dei pilastri e ripristino delle ringhiere.

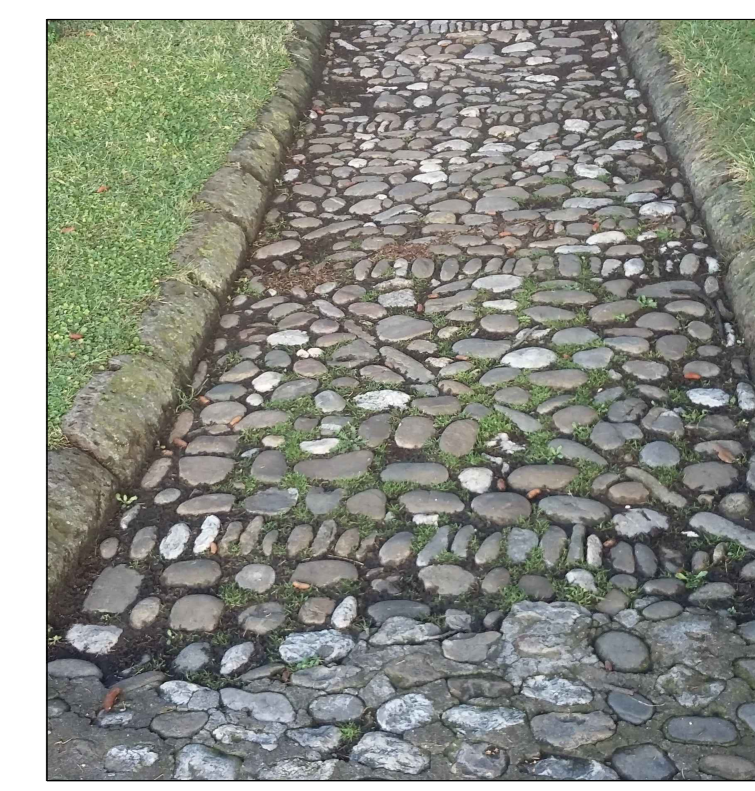
Analisi del degrado:
accumulo di pulviscolo atmosferico o di altri materiali estranei, di spessore variabile, poco coerenti e poco aderenti alla superficie orizzontale; presenza di rappezzi realizzati con pietre e malta cementizia in alcuni tratti della pavimentazione in ciottoli presente nei vialetti dei giardini della Rocca dei Rettori.

Intervento:
pulitura delle superfici lapidee (v. intervento "B"), eliminazione delle malte cementizie e ripristino della tessitura originaria utilizzando materiali di recupero e le stesse tecniche costruttive originarie.
