**PROVINCIA DI BENEVENTO**  
**Settore Tecnico**

*S.P. n° 130 Moiano - Pastorano, da Moiano alla loc. Pastorano  
Risanamento corticale calcestruzzo strutture ponte sul fiume Isclero  
(codice intervento 02698.19.BN)*

**PROGETTO DI FATTIBILITA' TECNICA ED ECONOMICA**

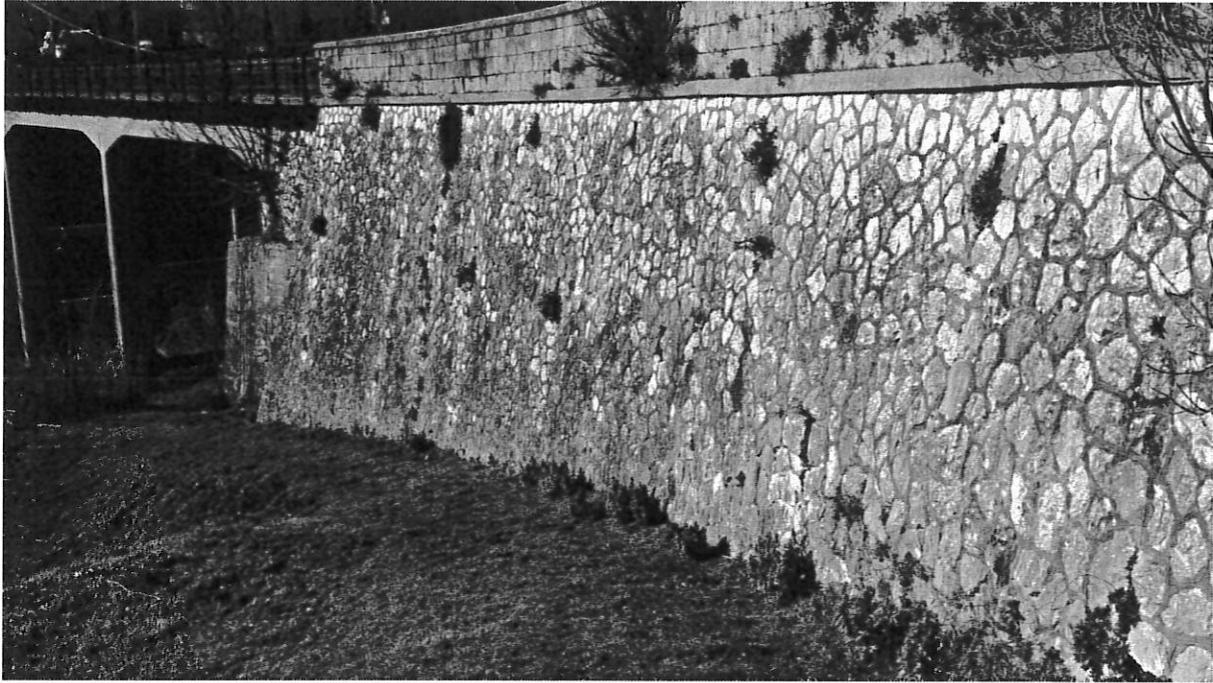
*Vista della spalla in muratura*

Le spalle presentano un diffuso stato di degrado, causato da un non corretto smaltimento delle acque. In particolare sulla spalla della sponda destra, lato sud, è presente una grossa lesione passante con andamento verticale.

- risanamento corticale delle strutture;
- sistemazione degli scarichi e regimazione delle acque zenitali che scorrono sull'infrastruttura e nelle zone circostanti ad essa;
- fornitura e posa in opera di nuove barriere stradali e parapetti per i marciapiedi ai sensi delle vigenti normative.

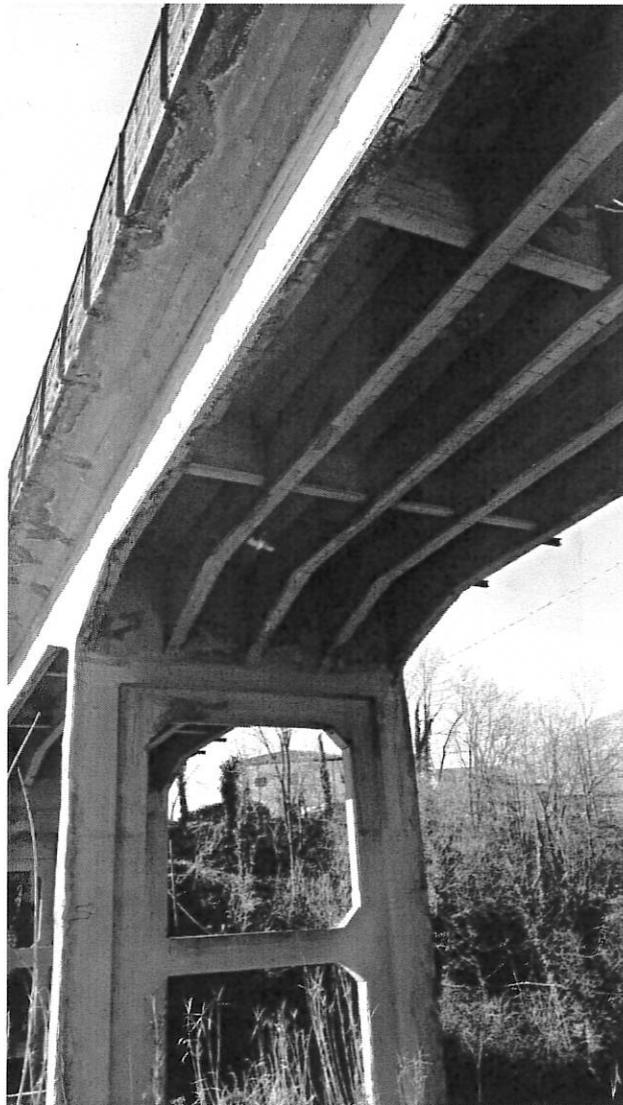
*Dettaglio delle travi d'impalcato con fenomeni di degrado corticale*

Lo stato di fatto è caratterizzato da un forte degrado dell'impalcato, che localmente ha anche compromesso le caratteristiche di sicurezza della struttura. Si hanno infatti infiltrazioni di acque meteoriche, che non vengono più smaltite dalle canalizzazioni originali. Il fenomeno è diffuso: in particolare ha colpito la parte a sbalzo della soletta estradossale, con messa a nudo dei ferri di armatura, e la zona degli appoggi sulle spalle

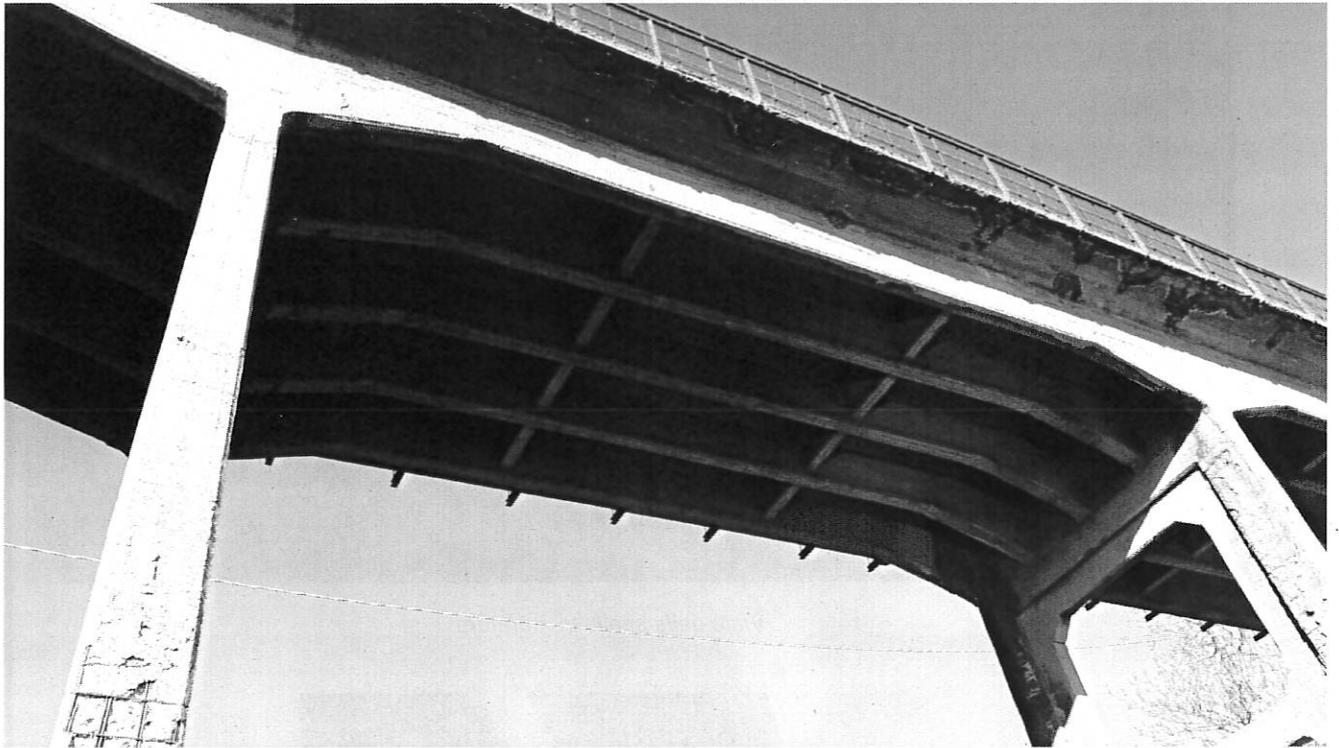
*Dettaglio delle travi d'impalcato e delle pile con fenomeni di degrado corticale*

Le pile, realizzate piene, sono in medio stato di conservazione, a parte nella zona sottoposta all'azione erosiva delle acque, ove sono presenti danni localizzati (possibili urti con corpi trasportati dalla corrente, fenomeni di scalzamento). Si notano fenomeni di degrado corticale dovuto all'ossidazione delle armature.

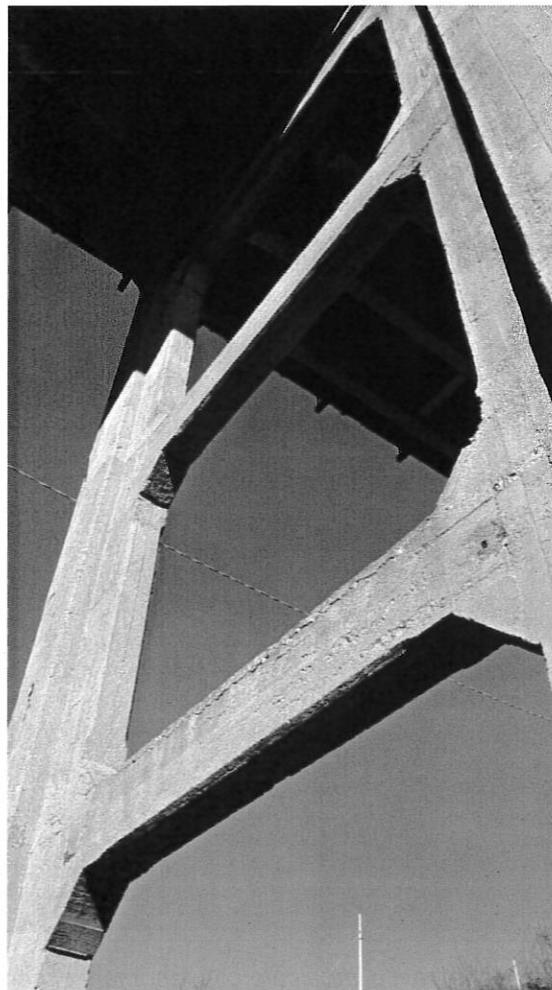
*Dettaglio delle pile*

- indagini idrauliche per fenomeni di scalzamento della pila;
- carotaggi e prelievo di barre di armatura;
- indagini sclerometriche e ultrasoniche;
- indagini pacometriche;
- prove di carico statiche e dinamiche e rispondenza alle normative NTC 2018.
