Lavori di messa in sicurezza e ripristino della viabilità della S.P. n.1 "Ciardelli"  
- tratto località Covini di Arpaise-

**RELAZIONE GEOTECNICA**

**Intervento di ripristino del  
tratto di strada provinciale SP1  
interrotto a seguito dell'evento  
franso del 04/12/2010.**

***Consulenza Geotecnica  
per  
il Progetto preliminare***

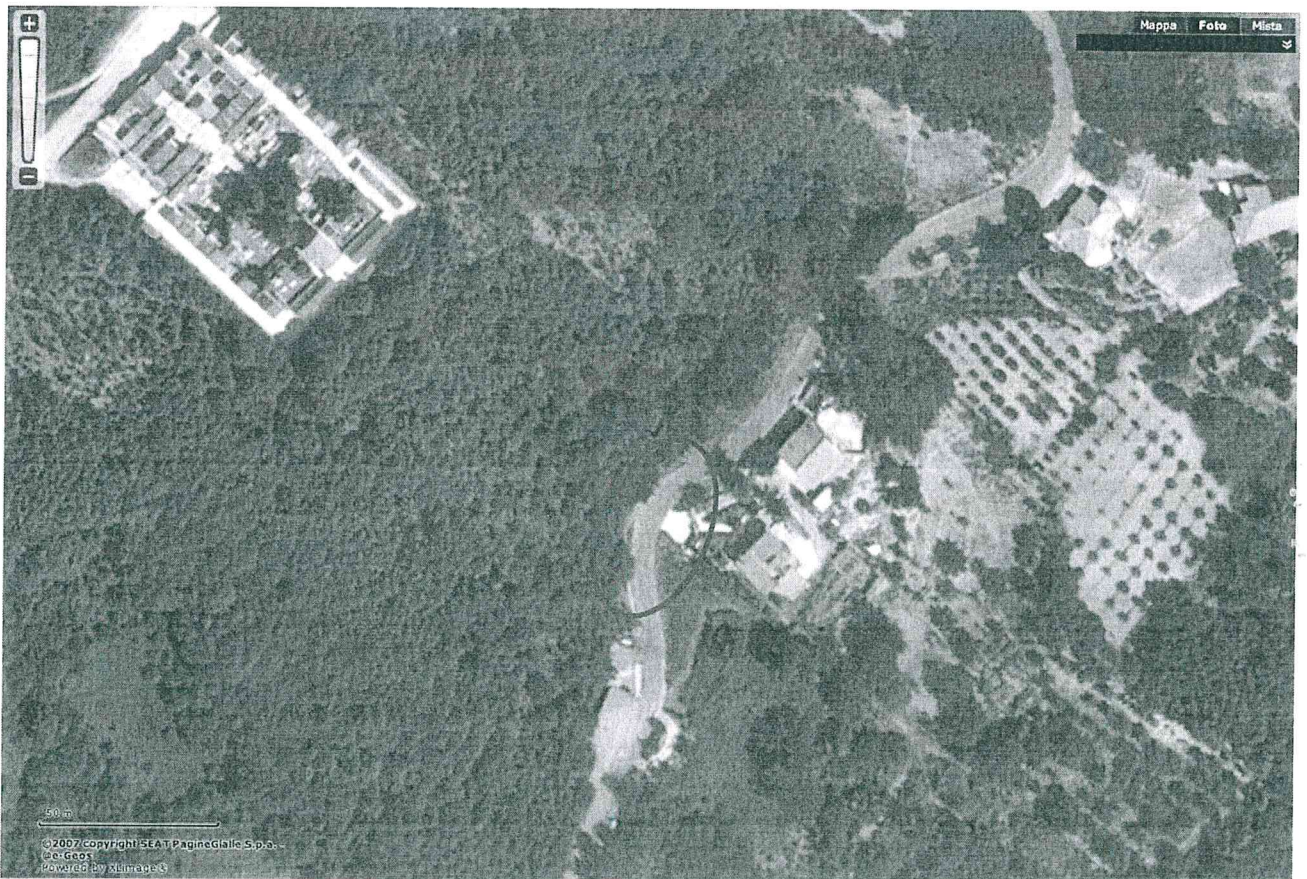
**Figura 1 – Strada SP1 e versante prima della frana (foto satellitare del 2007)**

Il tratto di strada provinciale SP1 oggetto dello studio si trova in località Covini del Comune di Arpaise, nella parte alta di un versante (vedi foto di Figura 1) franato poi verso valle nel dicembre 2010, a seguito degli intensi e continui eventi piovosi verificatisi nell'autunno dello stesso anno.
