Comune di Arpaiese - SP1 Ciardelli

**Intervento di ripristino del
tratto di strada provinciale SP1
interrotto a seguito dell'evento
franso del 04/12/2010.**

***Rapporto finale
sul
Monitoraggio Inclino metrico***

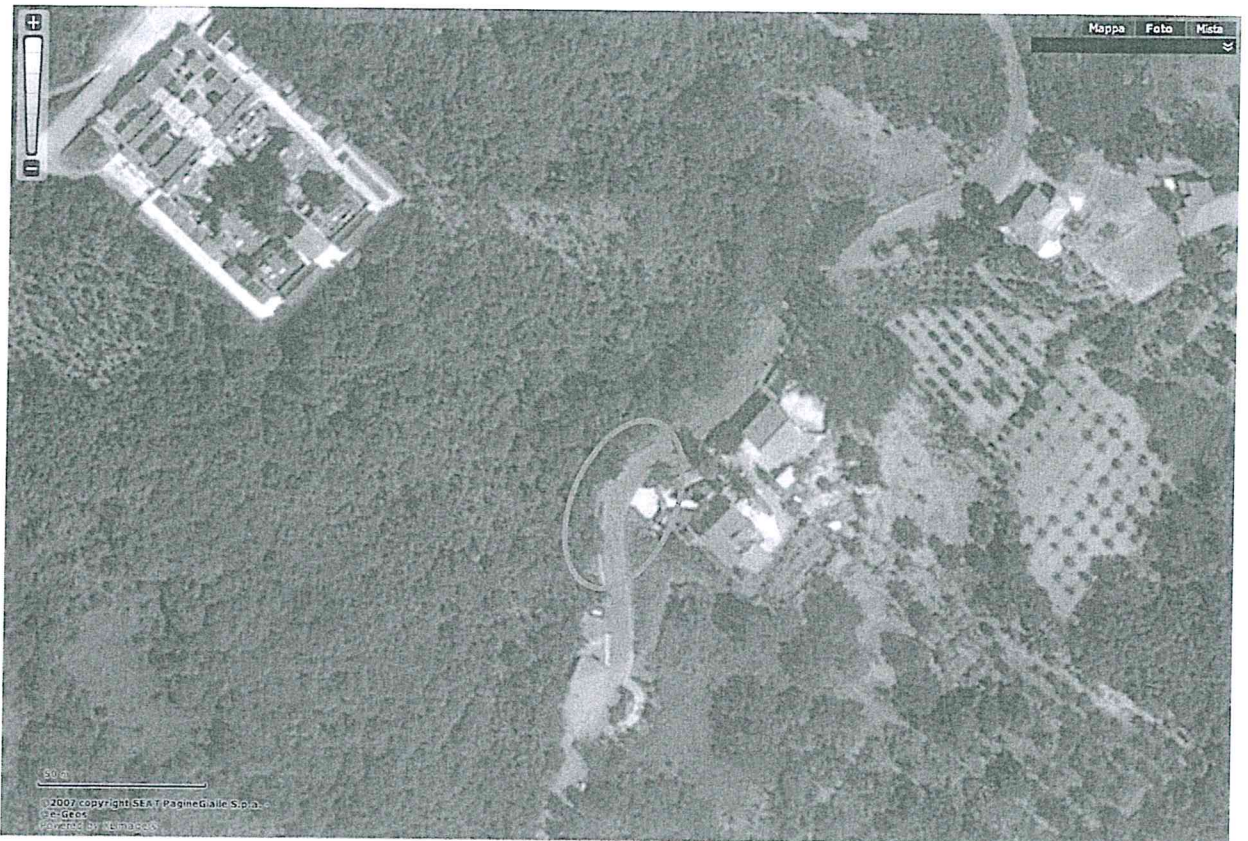
Il tratto di strada provinciale SP1 oggetto dello studio si trova in località Covini del Comune di Arpaise, nella parte alta di un versante (vedi foto di Figura 1) franato poi verso valle nel Dicembre 2010, a seguito degli intensi e continui eventi piovosi verificatisi nell'autunno dello stesso anno.

Figura 1 – Strada SP1 prima della frana (foto satellitare del 2007)

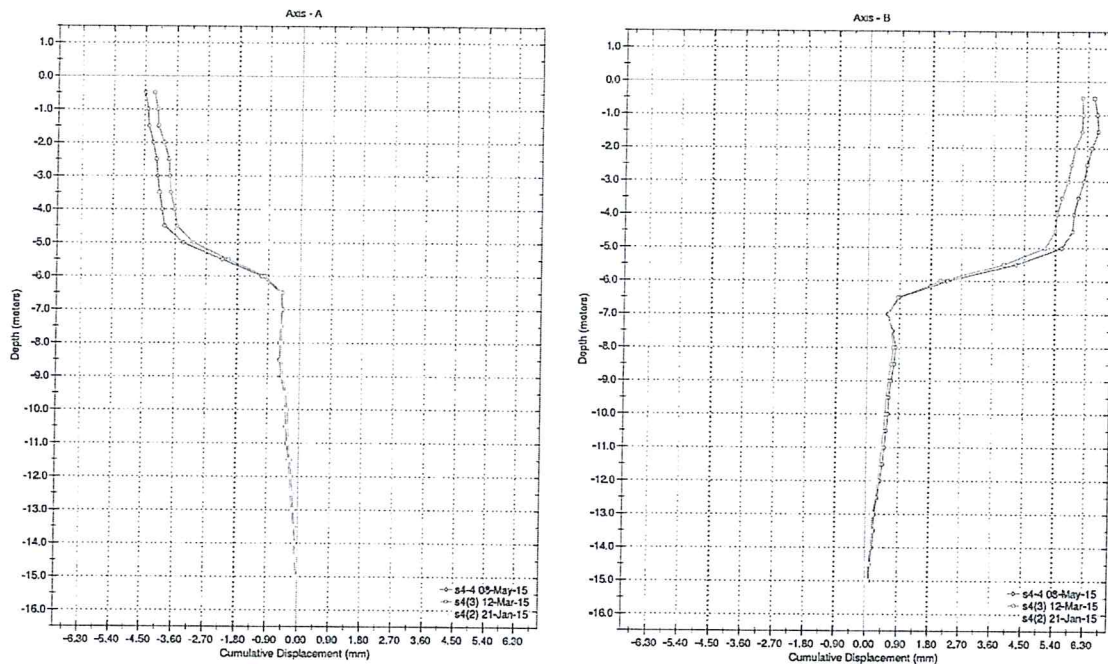
In Figura 4 sono diagrammate, in funzione della profondità, le componenti dello spostamento secondo due assi ortogonali, A e B, nel piano orizzontale, riferite alla fondamentale acquisita mediante la lettura di zero. Le misure sono state interpretate e commentate puntualmente dal sottoscritto nella sua relazione del Giugno 2015, cui si rimanda.

Figura 4 – Misure inclinometriche fino al Giugno 2015; spostamenti cumulati nelle direzioni A e B

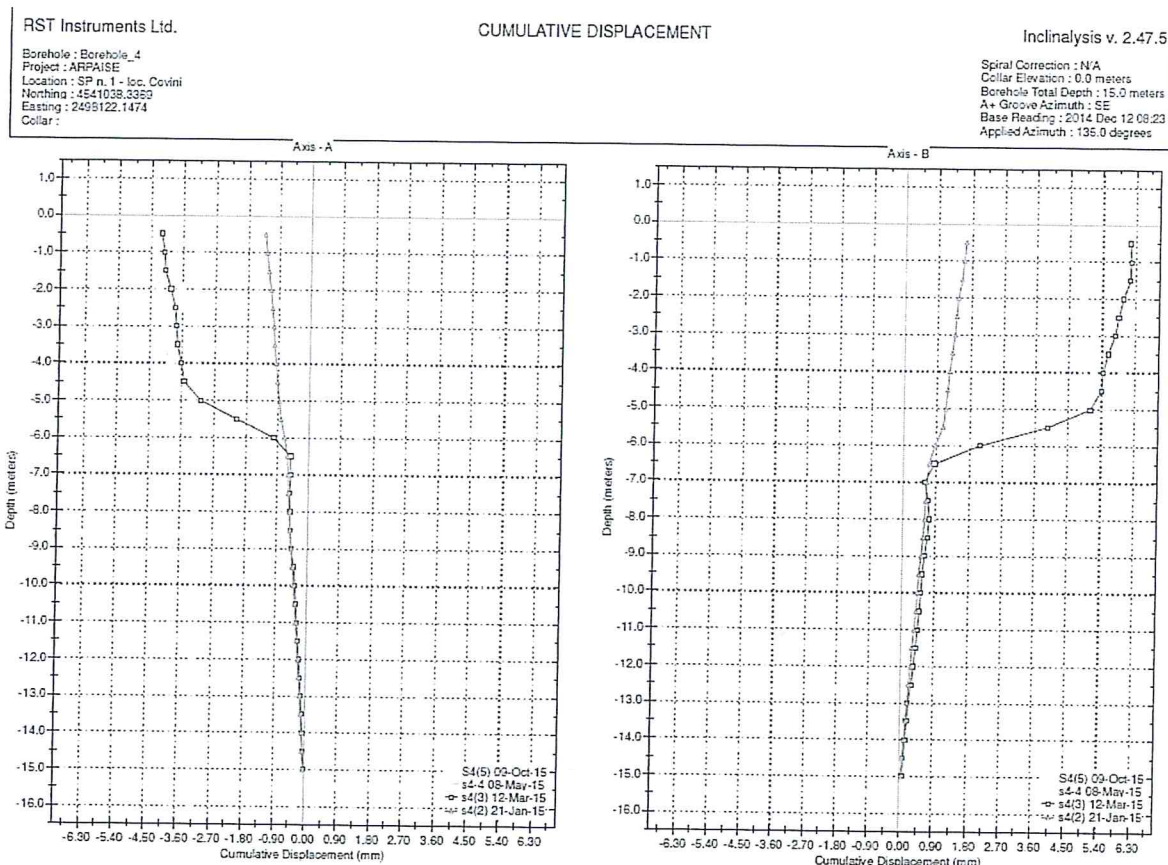
In Figura 6 sono sempre diagrammate, in funzione della profondità, le componenti dello spostamento secondo i due assi A e B, misurate il 9 Ottobre 2016, insieme con quelle antecedenti (di Figura 4).

Gli ultimi risultati acquisiti in Ottobre sono assolutamente congruenti con quelli precedenti, e confermano l'interpretazione del cinematismo e le considerazioni anticipate nella relazione del Giugno 2015.

Figura 6 – Misure inclinometriche (fino ad Ottobre 2015); spostamenti cumulati nelle direzioni A e B
