Interventi urgenti di manutenzione delle mura dei giardini delle Rocca dei Rettori di Benevento

PROGETTO ESECUTIVO ( d.lgs. n.50/2016 )

Analisi del degrado delle murature - lato ovest

Tavola n. **5**  
gennaio 2018 scala: 1/100

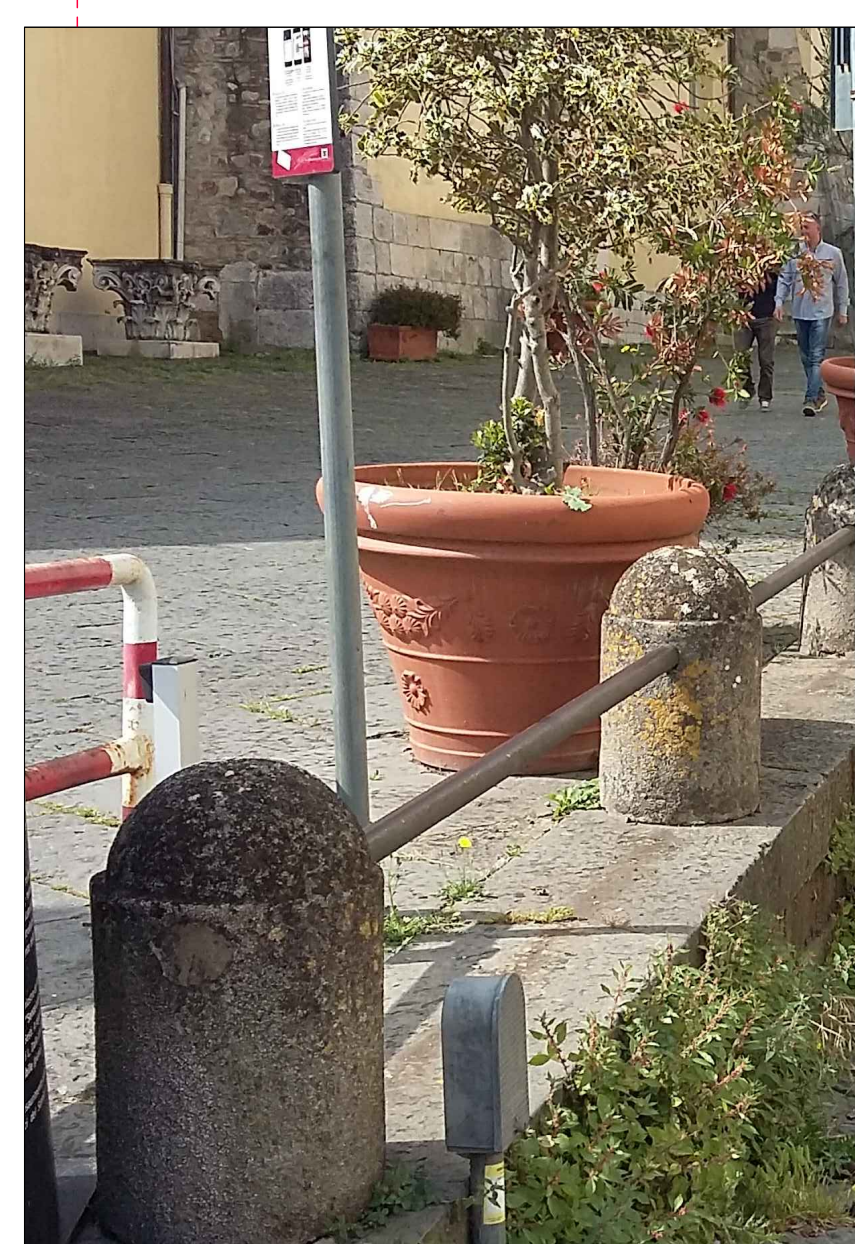
**Analisi del degrado:** presenza di vegetazione infestante, soprattutto al livello basamentale, e di patina biologica (strato sottile, morbido e omogeneo, aderente alla superficie e di evidente natura biologica), quest'ultima presente soprattutto sui dissuasori in calcestruzzo.

**Intervento:** taglio ed eliminazione della vegetazione infestante (v. intervento "A"), pulitura delle superfici (v. intervento "B") lapidee e dei dissuasori di calcestruzzo.

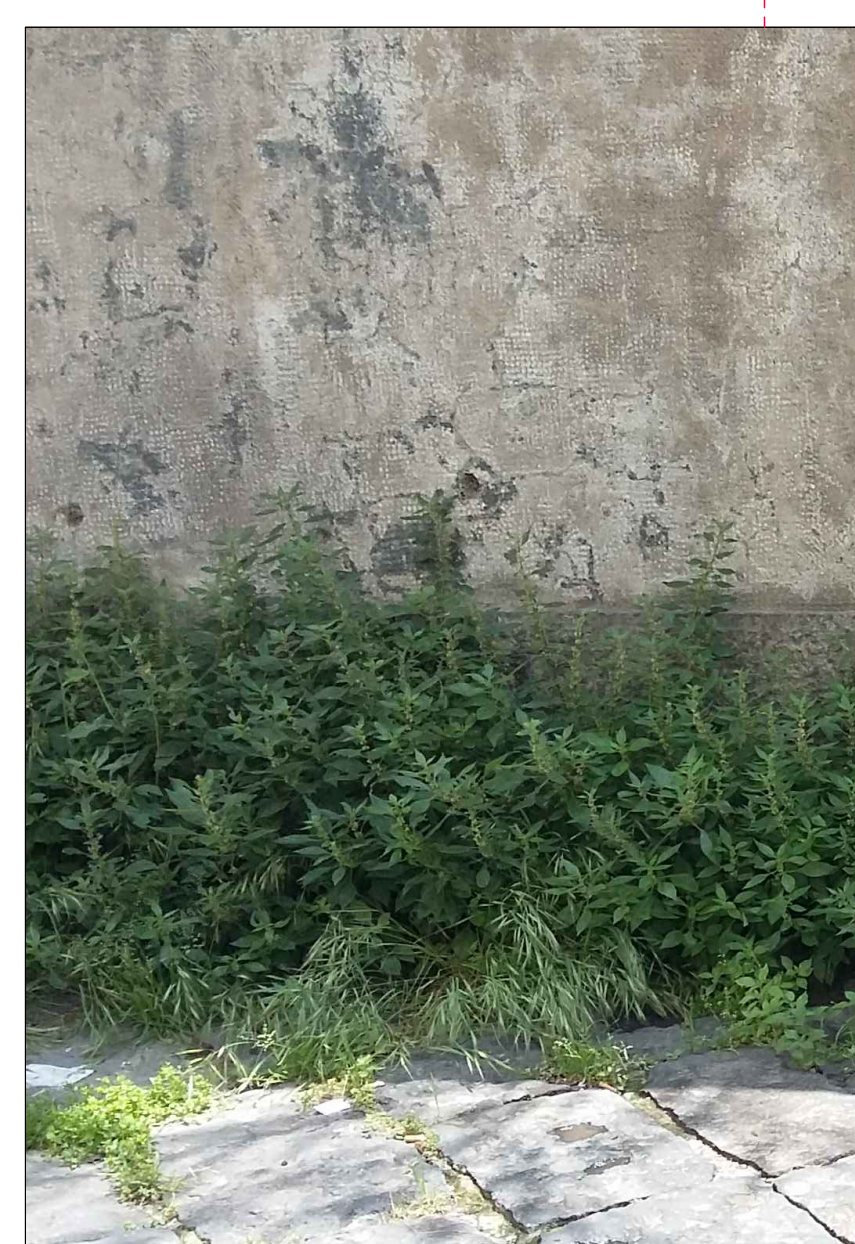
**Analisi del degrado:** presenza di vegetazione infestante (causata probabilmente da infiltrazioni d'acqua e da umidità), soprattutto al livello basamentale (costituito da lastre di pietra vulcanica in parte scollate), penetrazione di umidità con disgregazione dello strato di intonaco.

**Intervento:** taglio ed eliminazione della vegetazione infestante (v. intervento "A"), ripristino del bauletto di copertura del muro e realizzazione di nuovo intonaco a base di calce di colore grigio, analogo a quello preesistente; ripristino delle lastre di pietra vulcanica basamentali.

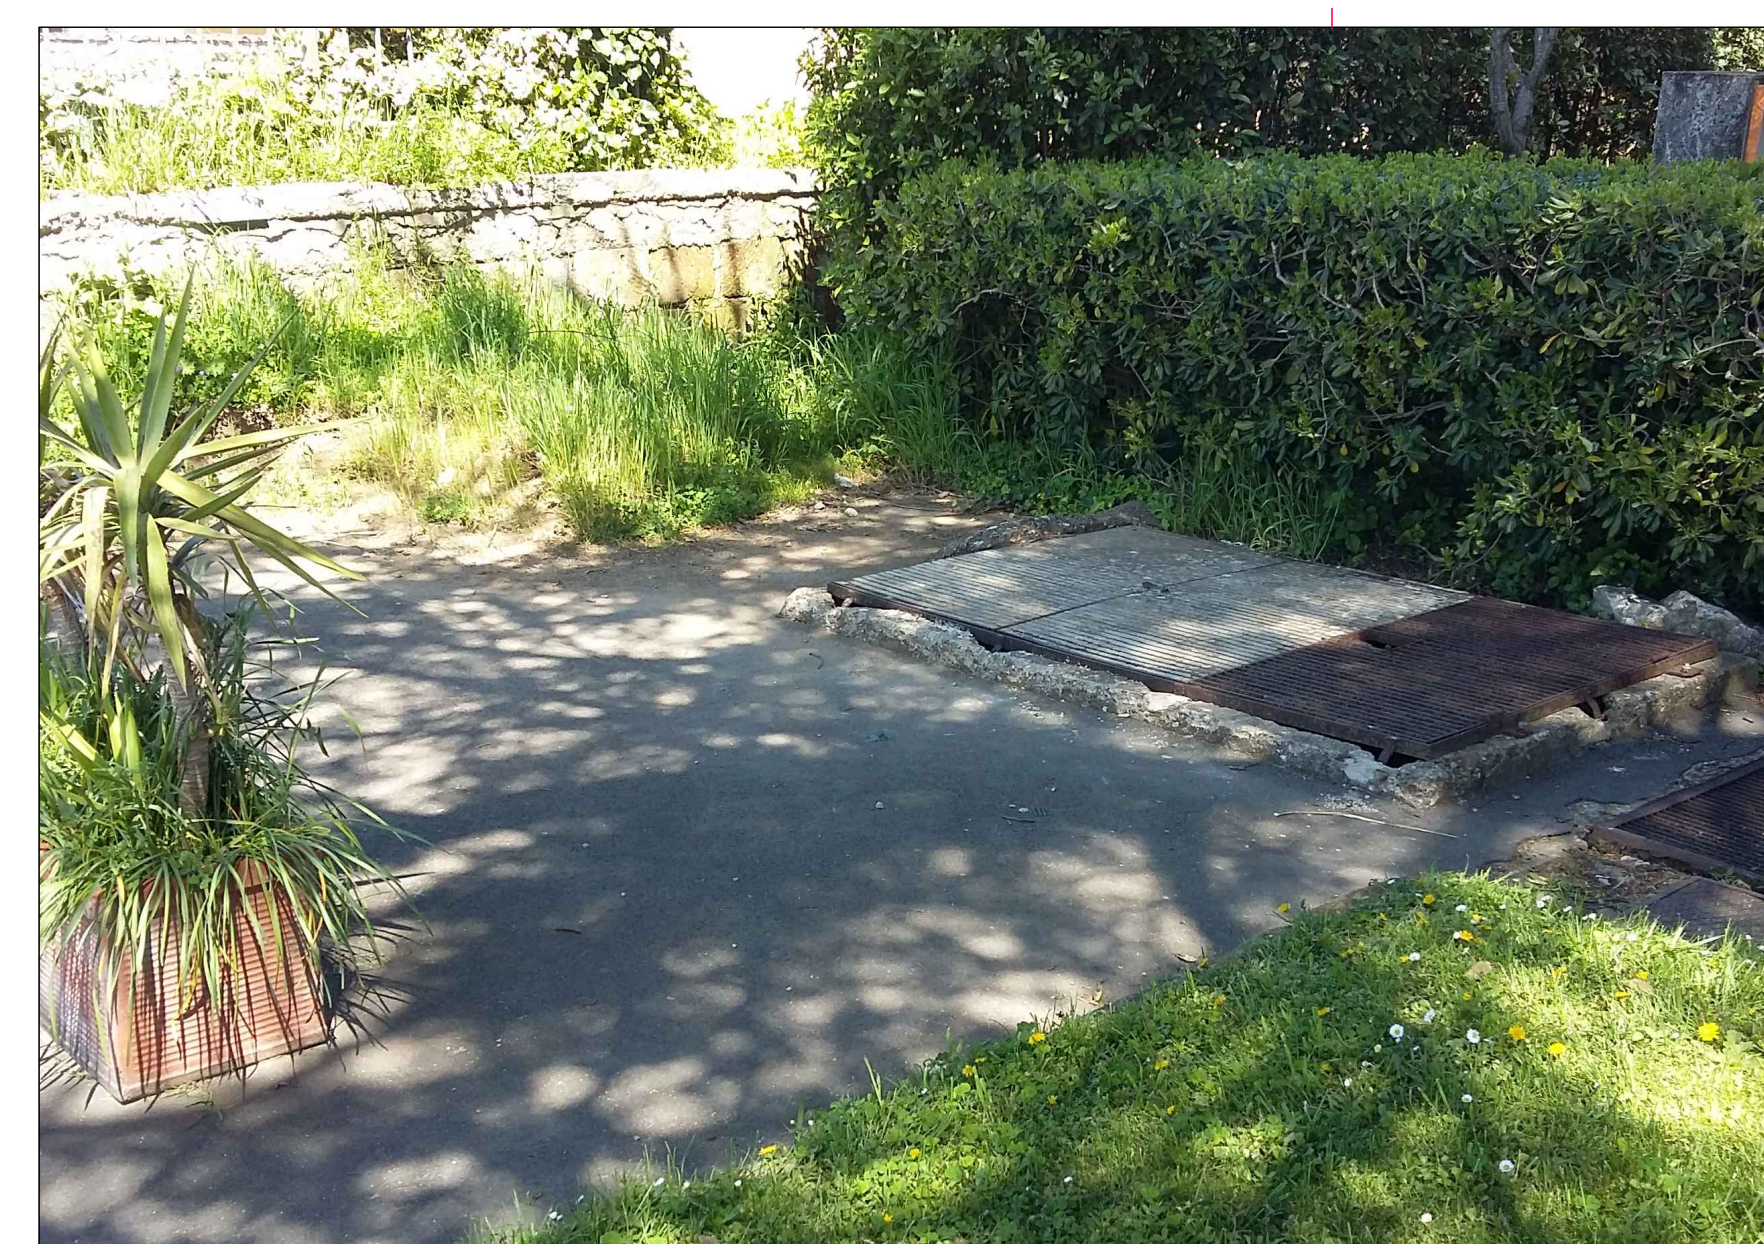
**Analisi del degrado:** vano interrato (sormontato da una grata apribile in ferro) soggetto a continui atti vandalici e ad accumulo di acqua piovana, che poi contribuisce (molto probabilmente) al deterioramento dell'adiacente muro di contenimento (lato sud).

**Intervento:** risanamento del vano interrato, attraverso il taglio e l'eliminazione della vegetazione infestante (v. intervento "A") e la realizzazione di un'adeguata guaina impermeabile lungo la parete retrostante il muro di contenimento, e di un intonaco grezzo traspirante; realizzazione di una pavimentazione permeabile con terra battuta e ghiaia; chiusura della grata per motivi di sicurezza e predisposizione di canali di areazione che non consentano l'ingresso delle acque meteoriche all'interno del vano interrato.

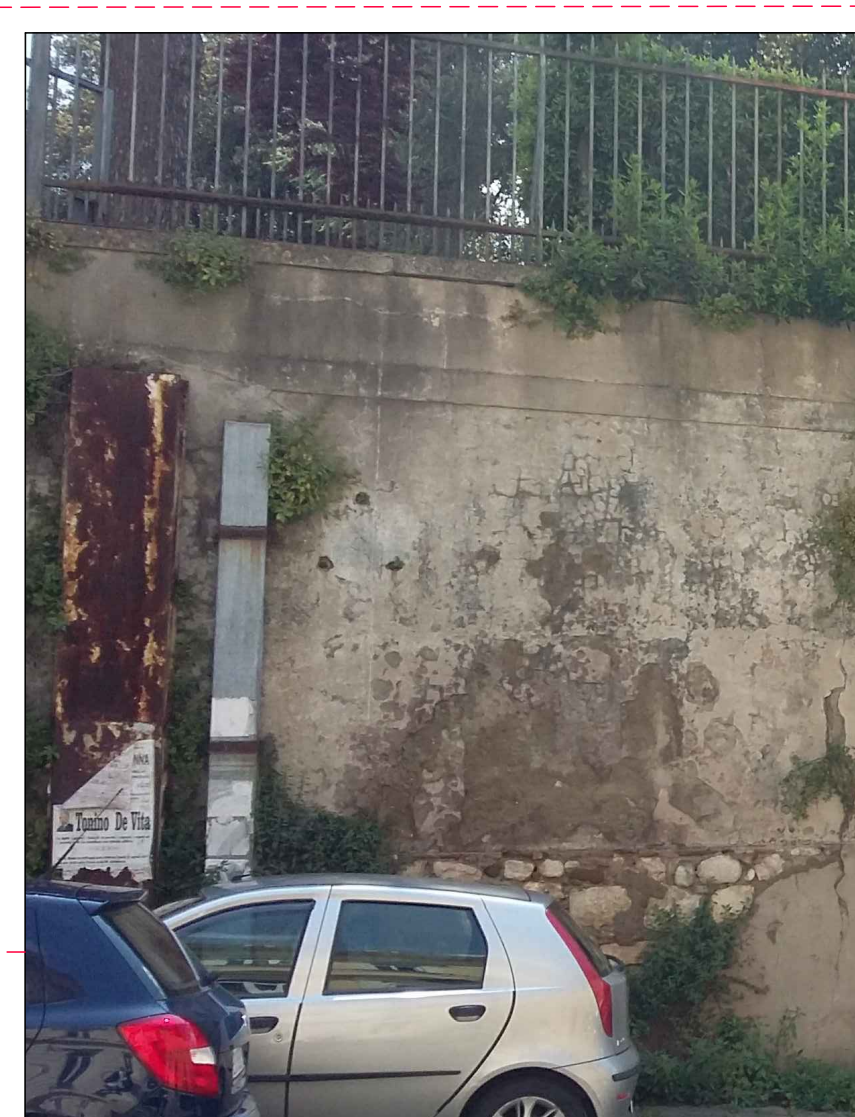
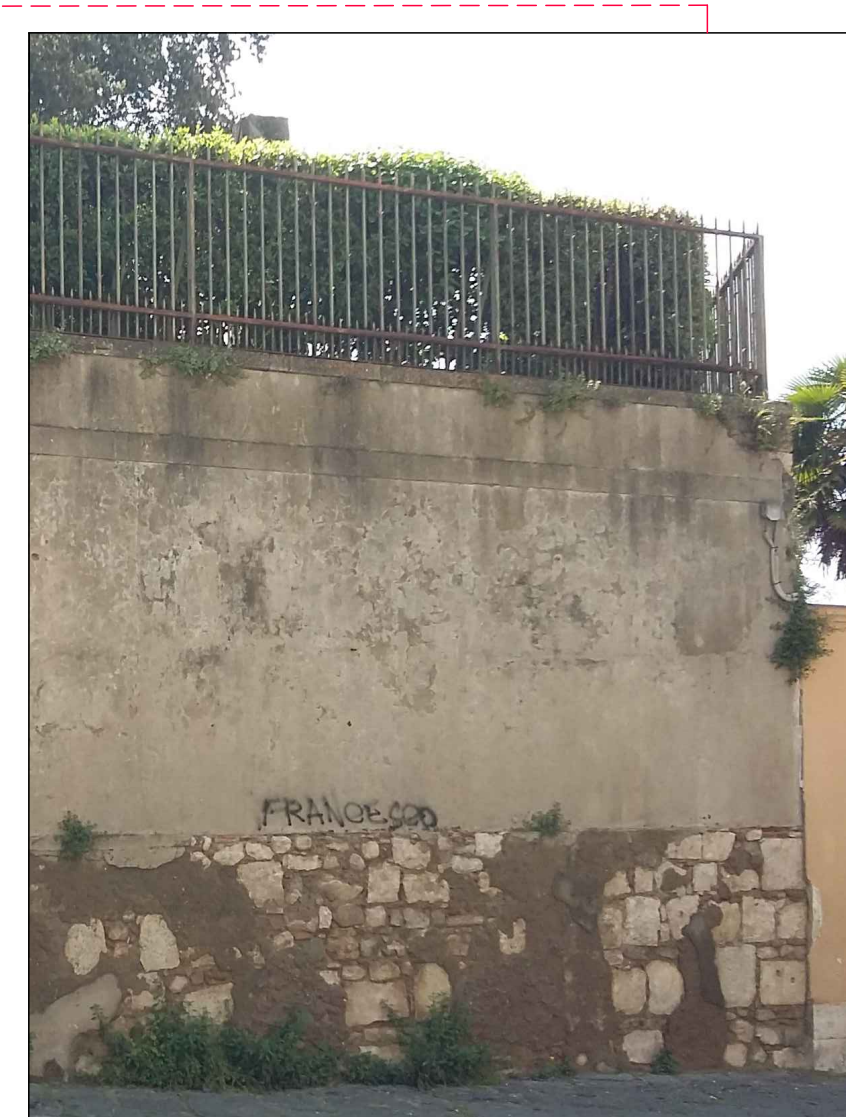
**Analisi del degrado:** presenza di vegetazione infestante (causata probabilmente da infiltrazioni d'acqua e da umidità), soprattutto al livello basamentale, ma anche in corrispondenza del bauletto in calcestruzzo di protezione del sottostante muro di contenimento; penetrazione di umidità, probabilmente proveniente anche dalla strada; disgregazione dello strato di intonaco e del bauletto di copertura; deterioramento della ringhiera di ferro; presenza di cavetti metallici contenenti tubazioni e impianti.

**Intervento:** taglio ed eliminazione della vegetazione infestante (v. intervento "A"), ripristino del bauletto di copertura del muro e realizzazione di nuovo intonaco a base di calce di colore grigio, analogo a quello preesistente; ripristino della ringhiera di ferro; eliminazione dei cavetti metallici (laddove possibile) e/o sostituzione con nuovi e adeguati cavetti.
