PROVINCIA DI BENEVENTO Settore Tecnico

Interventi di adeguamenti sismico dell'Istituto di istruzione Superiore "Carafa-Giustiniani" piazza L. Sodo - Cerreto Sannita

PROGETTO DI FATTIBILITA' TECNICA ED ECONOMICA

RELAZIONE TECNICA

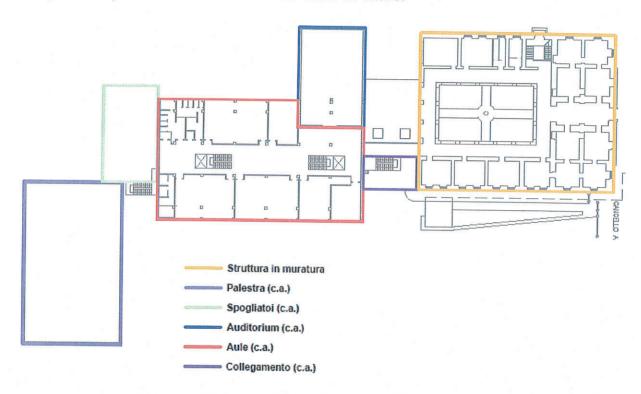
Figura 2_Individuazione volumi

Di seguito si riporta l'individuazione delle varie strutture.

a) Aule

La struttura si eleva per quattro piani fuori terra di cui l'ultimo prevede solo il torrino di accesso alla copertura. La struttura destinata ad aule, in pianta ha una forma per lo più rettangolare con dimensioni massime pari a 45,70 m x 26,70 m ed un'altezza totale strutturale pari a 15,30 m.

L'ossatura portante è composta da pilastri in c.a. con sezione pari a 0,50 m x 0,50 m, travi a T rovescia di fondazioni e travi collegamento in elevazione con sezione pari a 0,50 m x 0,70 m. I solai interpiano e la copertura sono latero-cemento.

b) Palestra

In pianta ha una forma rettangolare con dimensioni pari a $36,00 \text{ m} \times 21,80 \text{ m}$ ed un'altezza totale strutturale pari a 8,10 m.

La struttura è composta da pilastri in c.a. con sezione pari a 0,50 m x 0,50 m, travi a T rovescia di fondazioni e travi collegamento in elevazione con sezione pari a 0,50 m x 0,70 m. La copertura è in tegoloni in c.a.p.

c) Auditorium

Presenta una pianta rettangolare con dimensioni pari a 22,20 m x 14,70 m ed un'altezza totale strutturale pari a 7,50 m.

Composto da pilastri in c.a. con sezione pari a 0,50 m x 0,50 m, travi a T rovescia di fondazioni e travi collegamento in elevazione con sezione pari a 0,50 m x 0,60 m. La copertura è in tegoloni in c.a.p..

d) Spogliatoi

Pianta rettangolare con dimensioni pari a 12,00 m x 21,30 m ed un'altezza totale strutturale pari a 3,30 m., è composta da pilastri in c.a. con sezione pari a 0,30 m x 0,30 m, travi a T rovescia di fondazioni e travi collegamento in elevazione con sezione pari a 0,30 m x 0,60 m. Il solaio di copertura è latero-cemento.

e) Collegamento

Il corpo originario in muratura e il blocco aule in c.a. è collegato da un corridoio con scala antincendio con struttura portante in c.a. e si eleva per tre piani fuori terra.

In pianta ha una forma rettangolare con dimensioni pari a $11,90 \text{ m} \times 25,05 \text{ m}$ ed un'altezza totale strutturale pari a 11,50 m.

La struttura è composta da pilastri in c.a. con sezione circolare pari a d=0,60 m per quelli al piano terra, e sezione rettangolare pari a 0,50 m x 0,50 m, travi a T rovescia di fondazioni e travi collegamento in elevazione con sezione pari a 0,30 m x 0,50 m, mentre la soletta delle scale ha sezione pari a 1,00 m x 0,13 m. La copertura è realizzata con solaio latero cemento.

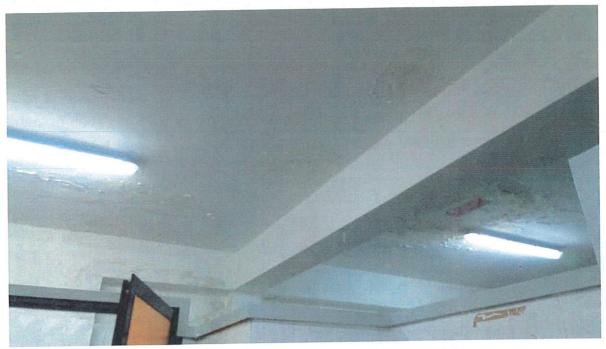
Figura 3_Infiltrazioni solaio copertura spogliatoi

Uno dei principali problemi riscontrati durante il sopralluogo riguarda vistose infiltrazioni a livello dei solai di copertura degli spogliatoi che hanno provocato lungo il corridoio lo stacco dei pannelli di controsoffittatura. Altre infiltrazioni sono presenti sia sul prospetto principale (dovuto probabilmente alla cattiva regimentazione delle acque) che hanno provocato il distacco dell'intonaco e sia nel vano scala del corpo in muratura compromettendo la staticità delle strutture sottostanti.

- Aule: ringrosso dei pilastri e rinforzo dei nodi travi-pilastri con fibre di carbonio; rimozione della guaina impermeabilizzante in copertura e successivo rifacimento; rimozione delle gronde e successiva messa in opera; sostituzione dei pannelli di controsoffittatura danneggiati.
- Spogliatoi: ringrosso dei pilasti e rinforzo nodi travi-pilastri; rimozione della guaina impermeabilizzante in copertura e successivo rifacimento; rimozione delle gronde e successiva messa in opera; sostituzione dei pannelli di controsoffittatura danneggiati; sostituzione di rubinetteria e dei sanitari danneggiati; rimozione e rifacimento del rivestimento in piastrelle.
- Fabbricato di collegamento: rinforzo nodi travi-pilastri con elementi in fibra di carbonio.
- Rifacimento e messa a norma di tutti gli impianti elettrici, idrici-sanitarii, termici e antincendio.

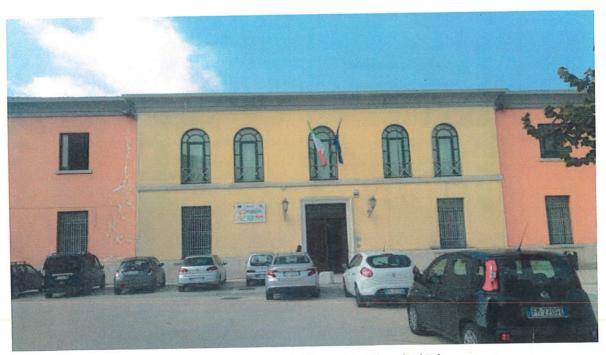
Figura 4_Infiltrazioni su prospetto principale

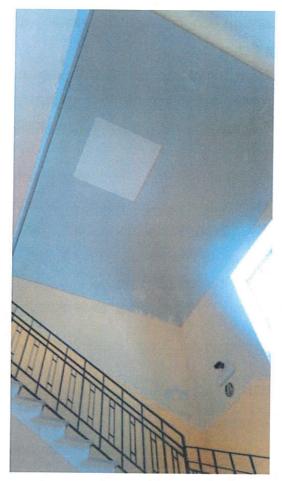
Figura 5_Infiltrazioni vano scala
