Interventi urgenti di manutenzione delle mura dei giardini delle Rocca dei Rettori di Benevento

PROGETTO ESECUTIVO (d.lgs. n.50/2016)

Analisi del degrado delle murature - lato sud

Tavola n. 3
gennaio 2018 scala: 1/1000

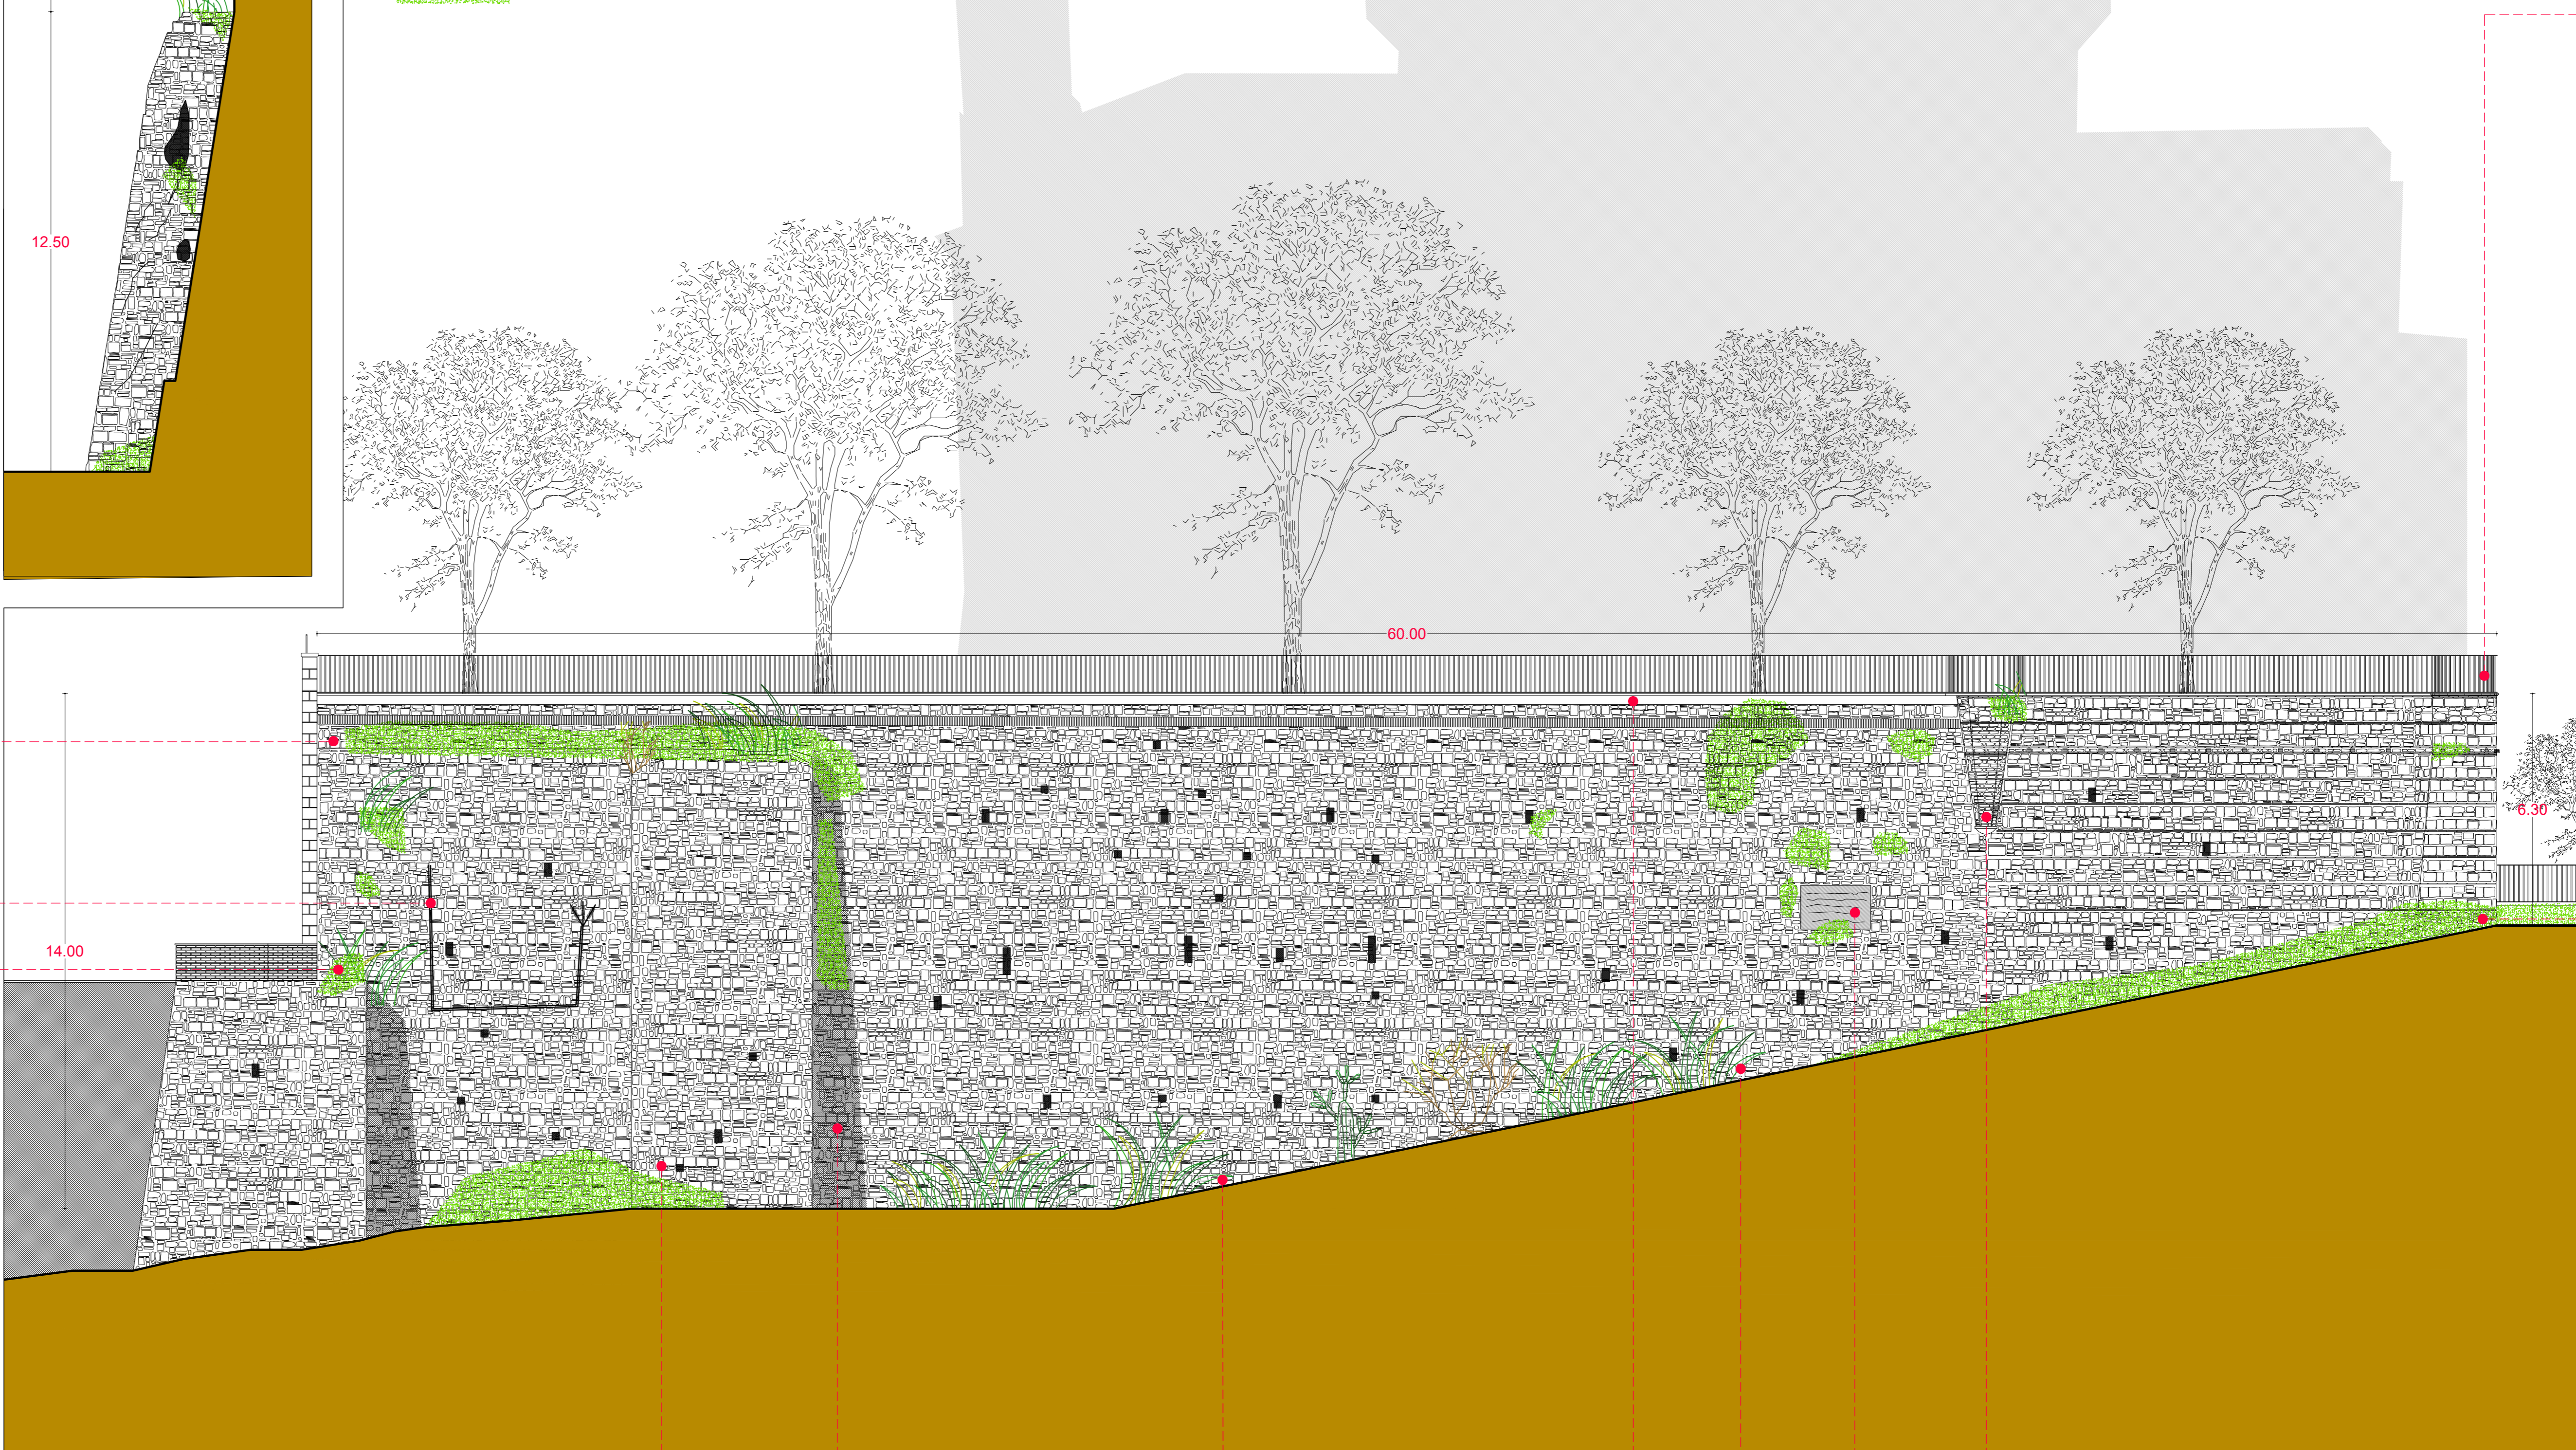
Prospetto lato sud su via dei Mulini - scala 1/100

Analisi del degrado: fenomeni di dissesto e dislocazione della tessitura muraria, con rotture e con scorrimento di settori di murature del contrafforte e perdite localizzate degli elementi lapidei, sfaldamento e degradazione dei letti di malta a causa delle infiltrazioni delle acque meteoriche; presenza di vecchie tubazioni impiantistiche agganciate al paramento murario con mensole di ferro.

Intervento: rimozione delle mensole di ferro e delle tubazioni residue, taglio ed eliminazione della vegetazione infestante (v. intervento "A"); pulitura delle superficie (v. intervento "B"); consolidamento muratura (v. intervento tipo "F") e protezione della sommità del muro, realizzata mediante la costruzione di un "bauletto" (v. intervento tipo "E"); indagini sui terreni e sui materiali, finalizzate al consolidamento in fondazione ed elevazione; se necessario, costruzione di un'opera provvisoria di sicurezza (mantovane, reti, puntellature, ecc.).
