Giardini della Rocca dei Rettori

Interventi urgenti di manutenzione delle mura dei giardini delle Rocca dei Rettori di Benevento

Analisi del degrado delle murature - lato nord e lato est

Tavola n. 4
gennaio 2018 scala: 1/100 - 1/50

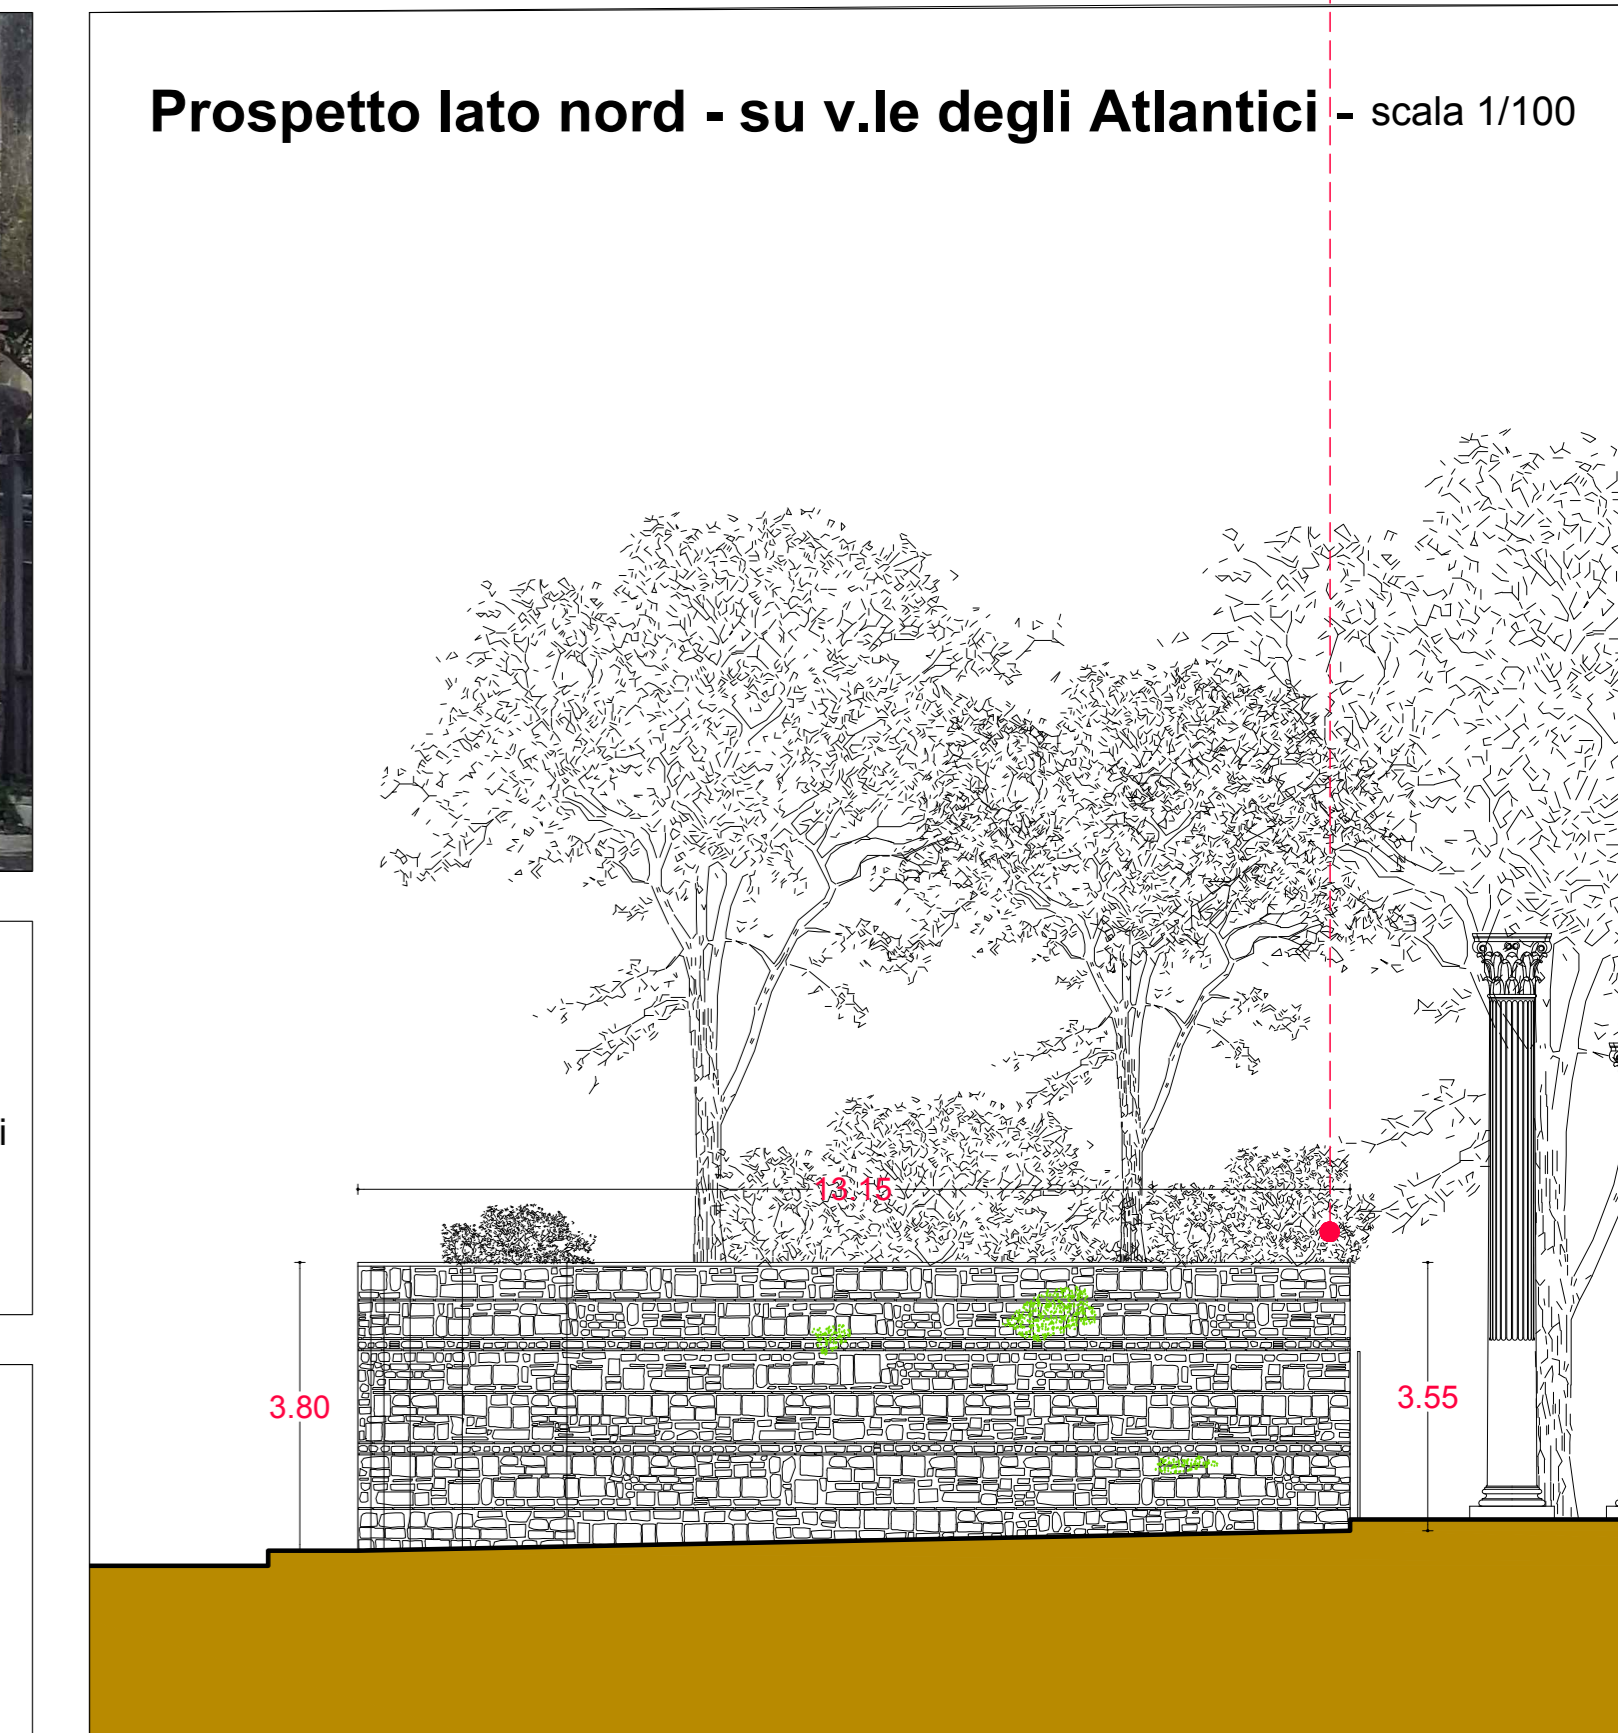
Analisi del degrado:
fenomeni di distacco e disgregazione del cordolo in cemento e conseguente infiltrazione d'acqua con presenza di vegetazione infestante.

Intervento:
ricostruzione del cordolo di cemento e della sottostante cornice di mattoni pieni, con riempimento dei vuoti con utilizzo di mattoni di recupero e riconfigurazione dell'elemento architettonico di chiusura (v. tav. 6 particolari 1 e 2) e recupero della ringhiera in ferro.

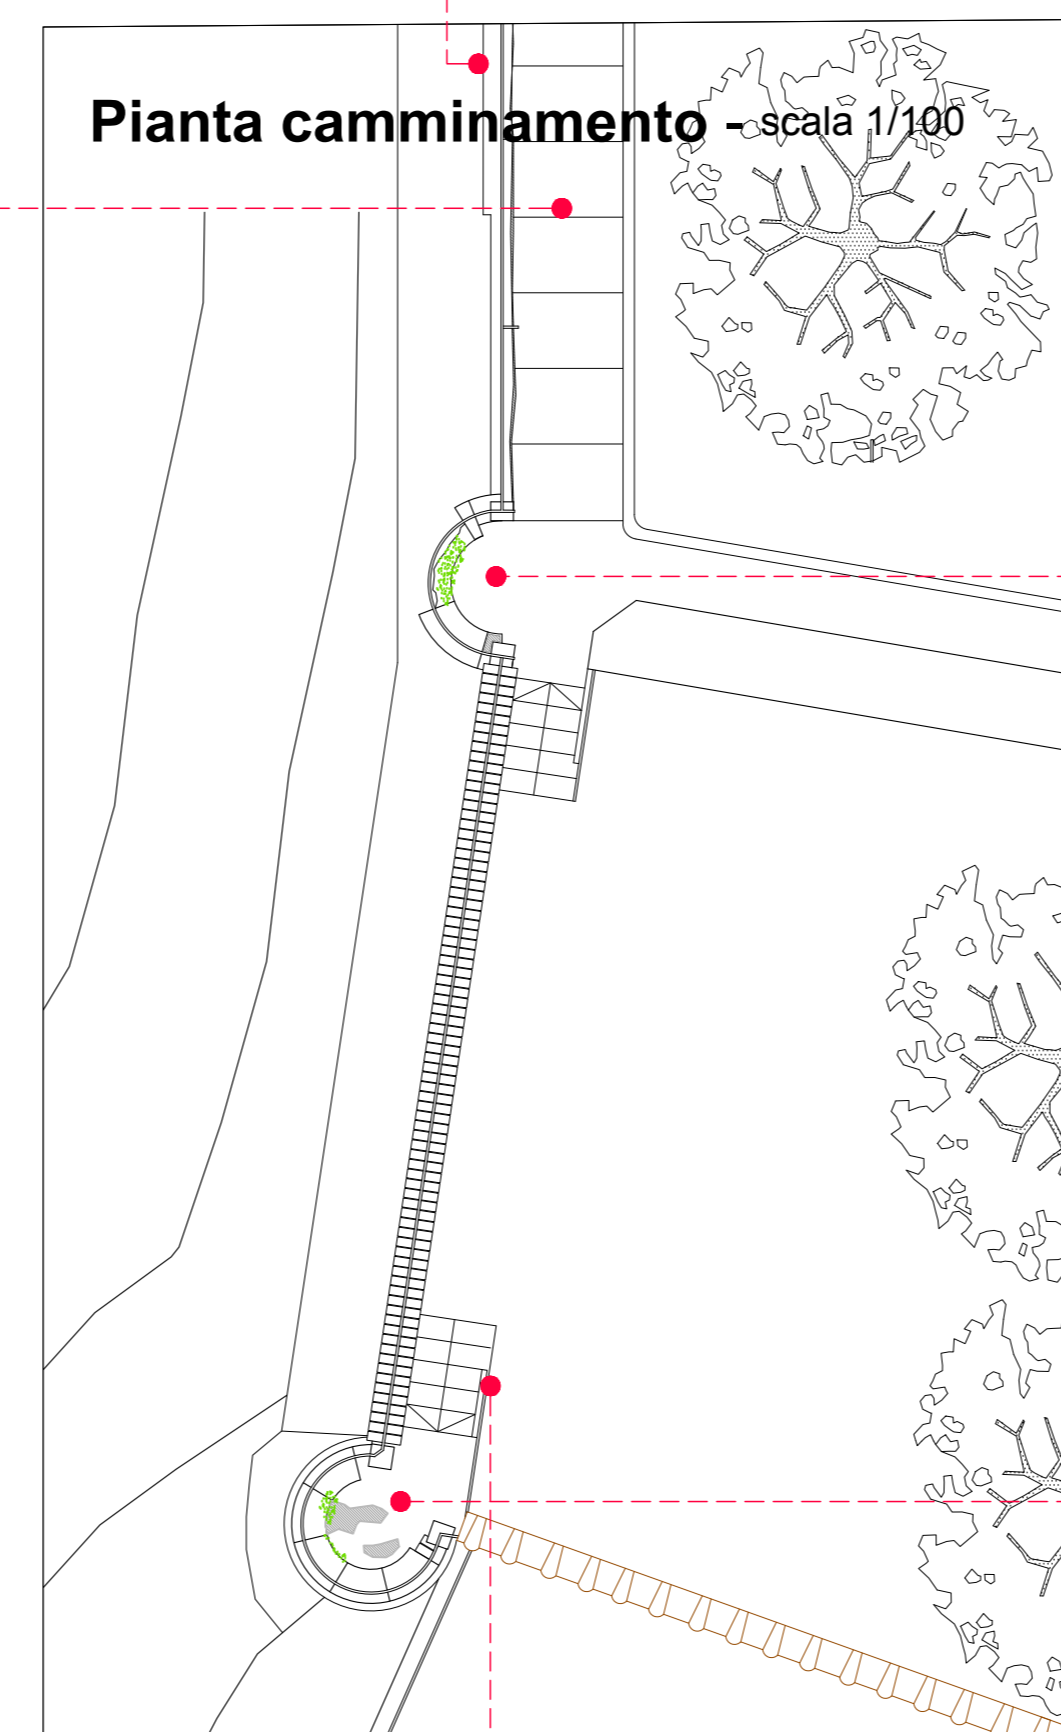
Analisi del degrado:
presenza di patina biologica sulle superfici lapidee, deterioramento e polverizzazione dello strato superficiale della pavimentazione in cemento della torre cilindrica; distacco di alcuni elementi lapidei e conseguente infiltrazione di acque meteoriche e nascita di vegetazione infestante; presenza di patina biologica sulla superficie lapidea e deterioramento della ringhiera in ferro e dei pilastri.

Intervento:
taglio ed eliminazione della vegetazione infestante (v. intervento "A"), pulitura delle superfici lapidee (v. intervento "B"), rifacimento della pavimentazione in battuto della torre cilindrica (v. tav. 6 - particolari 1 e 2), ripristino dei pilastri e della ringhiera in ferro.
