**PROVINCIA DI BENEVENTO**  
**Settore Tecnico**

*S.P. n° 130 Moiano - Pastorano, da Moiano alla loc. Pastorano  
Risanamento corticale calcestruzzo strutture ponte sul fiume Isclero  
(codice intervento 02698.19.BN)*

**PROGETTO DI FATTIBILITA' TECNICA ED ECONOMICA**

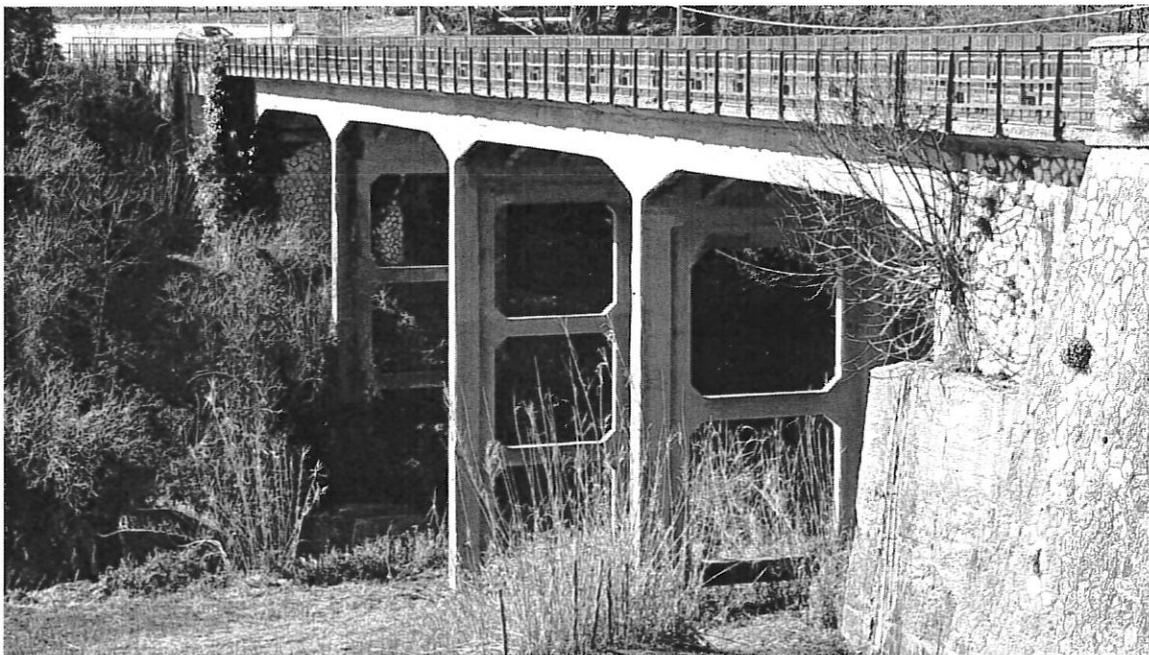
*Vista d'insieme da lato opposto Moiano*

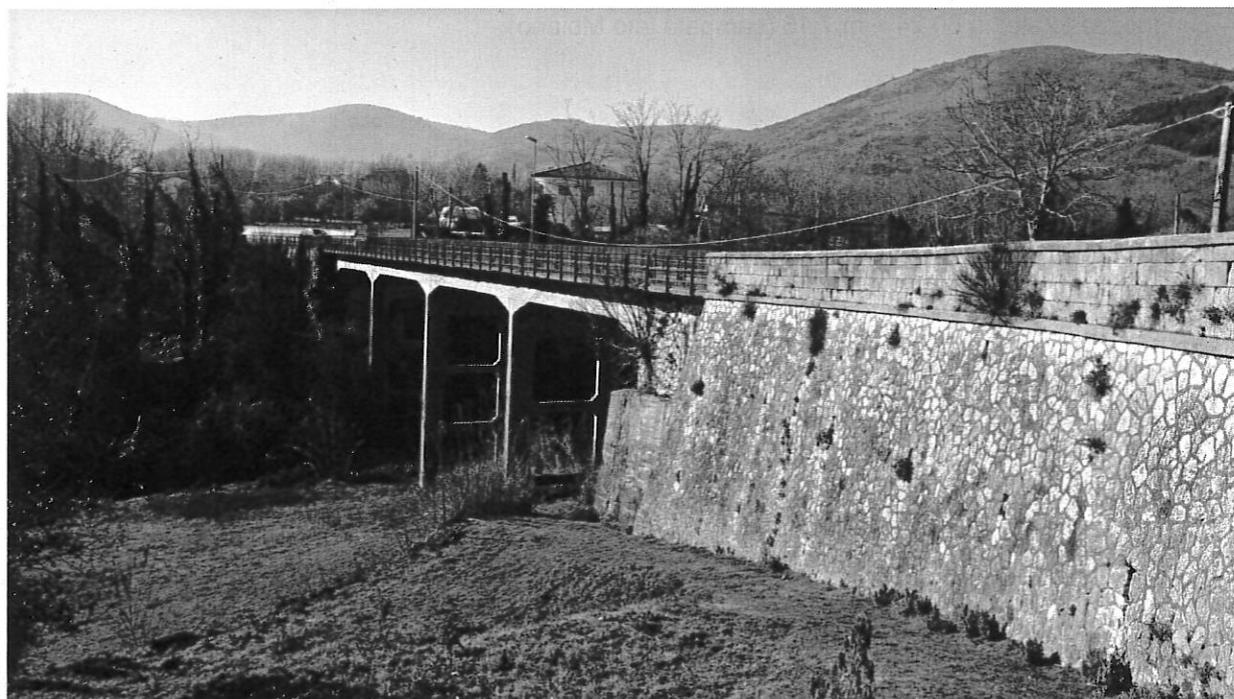
*Vista d'insieme da lato opposto Moiano con spalla*

Le spalle presentano un diffuso stato di degrado, causato da un non corretto smaltimento delle acque. In particolare sulla spalla della sponda destra, lato sud, è presente una grossa lesione passante con andamento verticale.
