LAVORI DI MESSA IN SICUREZZA E RIPRISTINO DELLA VIABILITA' S.P. 1
CIARDELLI, TRATTO LOCALITA' COVINI DI ARPAISE"
CIG 708527383D - CUP I61B15000510002

PROGETTO DEFINITIVO

DATA: 15 MARZO 2019	TITOLO ELABORATO: RELAZIONE GEOLOGICA E MODELLAZIONE SISMICA	ELABORATO N°: GE 01
SCALA:

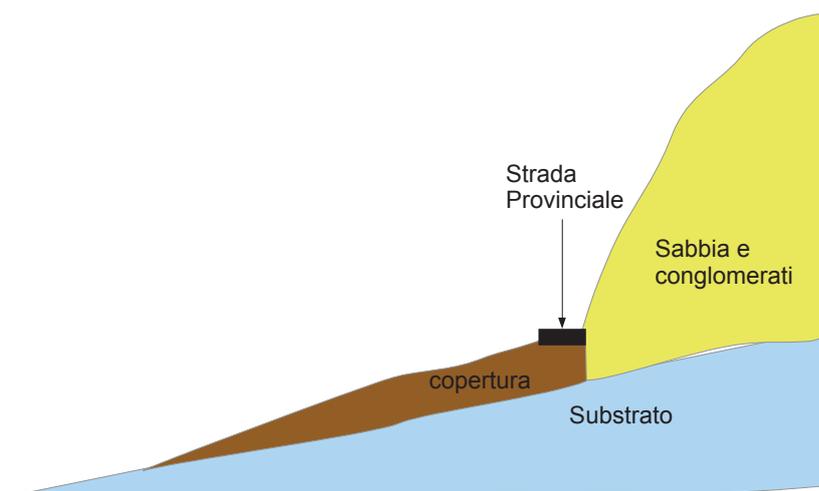
Di seguito una rappresentazione dei rapporti tra i vari tipi di terreno:

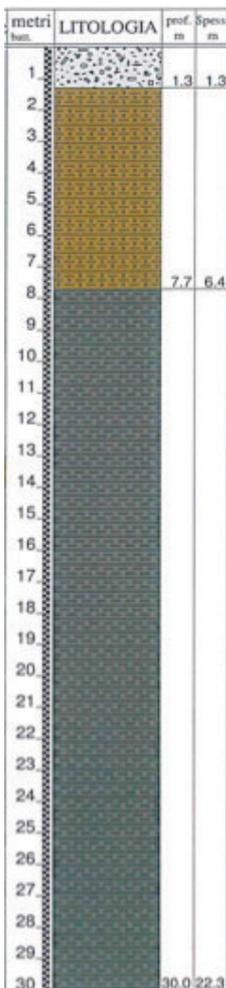
6.1 – LITOSTRATIGRAFIA SPALLA LATO ARPAISE (Riferimento S1 2015)

Dal sondaggio emerge che dopo uno spessore di 1,3 metri di profondità, costituito da massicciata stradale, si intercettano alternanze di sabbia e limi di colore begie che, pur se vengono definite sciolte, hanno valori alti di $N_{spt} > 40$. Secondo lo scrivente rappresentano litotipi ancora in posto e non coinvolti dal movimento franoso. Tali litotipi costituiscono anche il blocco su cui è posto l'"albergo". Sono terreni con discrete caratteristiche geomeccaniche ma risultano posti ai margini della nicchia di distacco e quindi in equilibrio precario.

Da 7,7 metri si rinviene il substrato costituito da limi e limi sabbiosi di colore grigio azzurro. Sono buoni terreni di fondazione se inalterati e in posto. Al tetto sono sempre

Dal sondaggio non emerge circolazione idrica, ma non si può escludere una circolazione idrica tra lo strato superiore (limi begie) dotato di media permeabilità e quello inferiore (limi grigio-azzurri) poco permeabili.

S1 (2015)- ubicato sul lato Arpaiese in corrispondenza dell"albergo"zona interessata dalla Spalla del ponte di Progetto

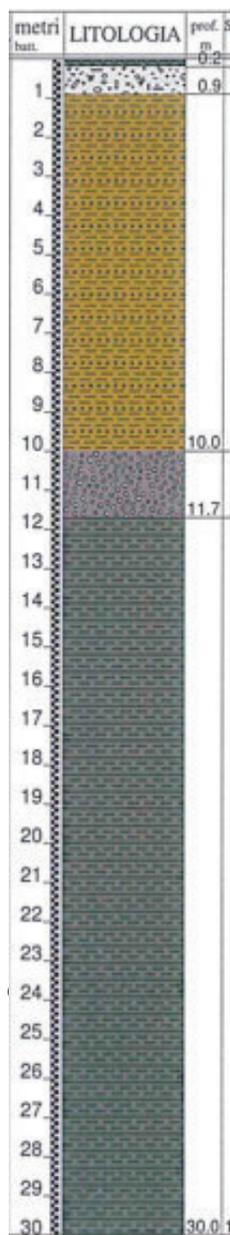
6.2 – LITOSTRATIGRAFIA SPALLA LATO CIARDIELLI (Riferimento S2 2015)

Dal sondaggio emerge che dopo uno spessore di 0,9 metri di profondità, costituito da massicciata stradale, si intercettano un'alternanza di sabbia e limi di colore begie che, pur se vengono definite sciolte, hanno valori alti di $N_{spt} > 28$ e crescenti con la profondità fino a 56. Secondo lo scrivente rappresentano litotipi ancora in posto e non coinvolti dal movimento franoso. Sono terreni con discrete caratteristiche geomeccaniche ma risultano posti ai margini della nicchia di distacco e quindi in equilibrio precario.

A 10,0 metri e fino a 11,7 si rinviene una sabbia medio fine umida di colore grigiastro che potrebbe rappresentare il tetto del substrato che si rinviene subito sotto. Il substrato è un buon terreno di fondazione se inalterato e in posto. Al tetto sono sempre un poco alterati. I valori delle N_{spt} sono sempre elevati fino al "Rifiuto". Dal sondaggio non emerge circolazione idrica vera e propria ma solo una

certa umidità dopo i 7-8 metri e 11,7, ma non si può escludere una circolazione idrica tra lo strato superiore (limi begie) dotato di media permeabilità e quello inferiore (limi grigio-azzurri) poco permeabili.

S2 (2015)- ubicato sul lato Ciardielli in corrispondenza della Spalla opposta del ponte di progetto – in questo sondaggio è stata eseguita una prova sismica Down-Hole.

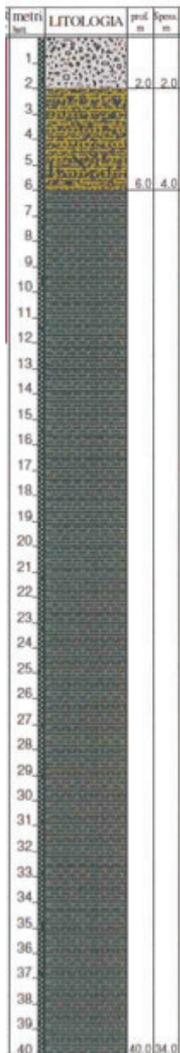
6.3 – LITOSTRATIGRAFIA AREA POZZI DRENANTI (Riferimento S4 2015)

Da questo sondaggio emerge uno spessore di circa 6 metri costituito da materiali di accumulo (siamo al centro della frana in corrispondenza del vecchio tracciato della Provinciale). Questi terreni costituiscono il materiale movimentato da monte e sono poco addensati e sciolti. Sono materiali che risultano scompaginati in cui si sono rotti tutti i legami tra le particelle pertanto sono suscettibili alla ripresa del movimento al variare delle condizioni morfologiche (scalzamento di materiali a valle) ed idrologiche (eccessivo contenuto d'acqua). A 6 metri si rinviene il substrato limo argilloso grigio-azzurro che risulta lo stesso degli altri sondaggi e buon terreno di fondazione. La differenza di permeabilità fra il substrato (poco permeabile) e quello superiore (permeabile) fa sì che si possano instaurare falde sospese locali che possono compromettere la

stabilità dei terreni sovrastanti. Pertanto per garantire la stabilità questi terreni vanno rinforzati con delle opere di contenimento che vadano a poggiarsi sul substrato e va eliminato qualsiasi ristagno idrico con un attento drenaggio tra i due strati.

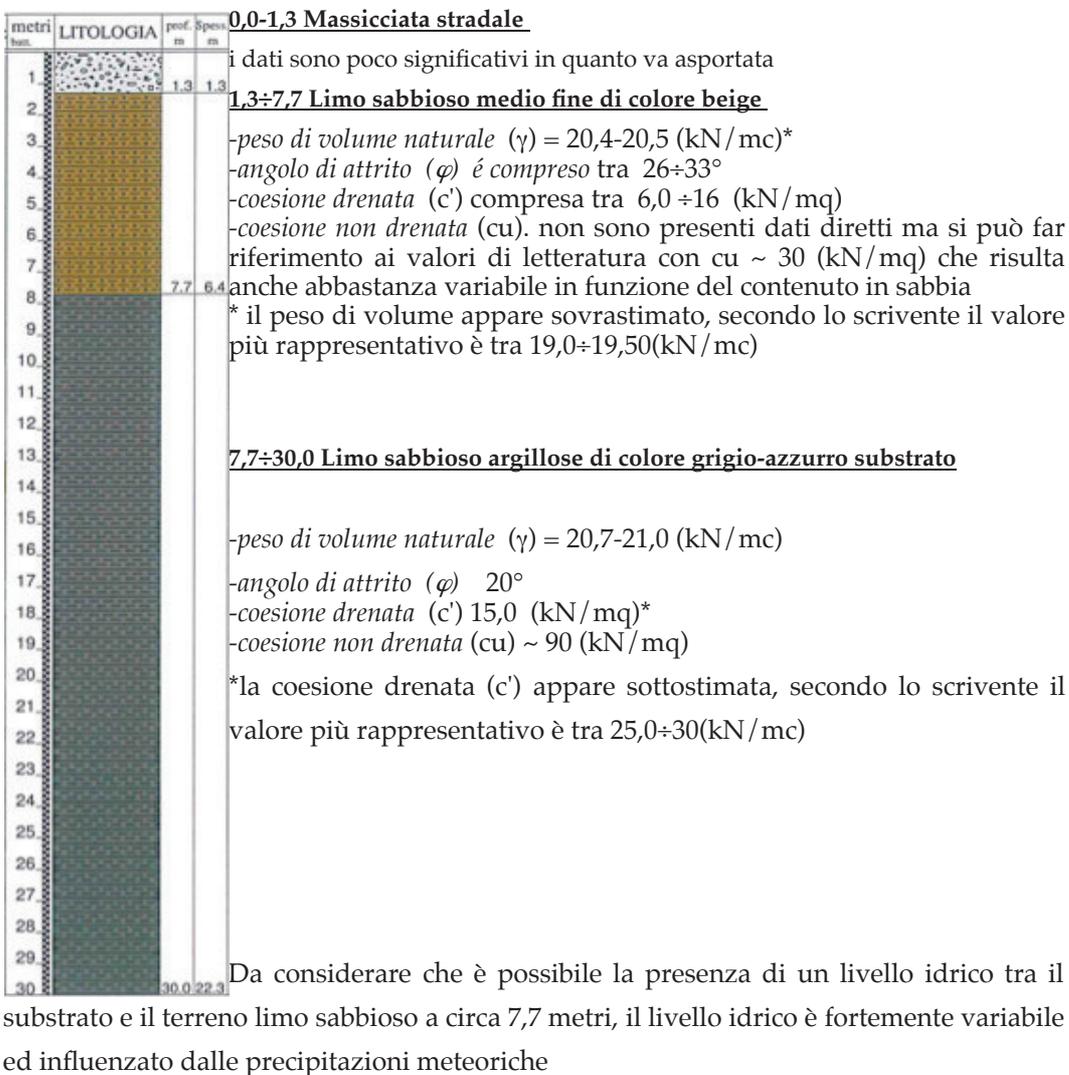
7.1 – SPALLA LATO ARPAISE (Riferimento S1 2015)

In questo sondaggio è stato prelevato un solo campione indisturbato tra 10,0÷10,5. Le analisi si sono limitate solo a determinare il peso di volume a tale profondità. Mentre sono state effettuate numerose prove SPT. L'analogia con il sondaggio S2 ci permette di utilizzare i campioni con le relative analisi per la caratterizzazione di tale verticale

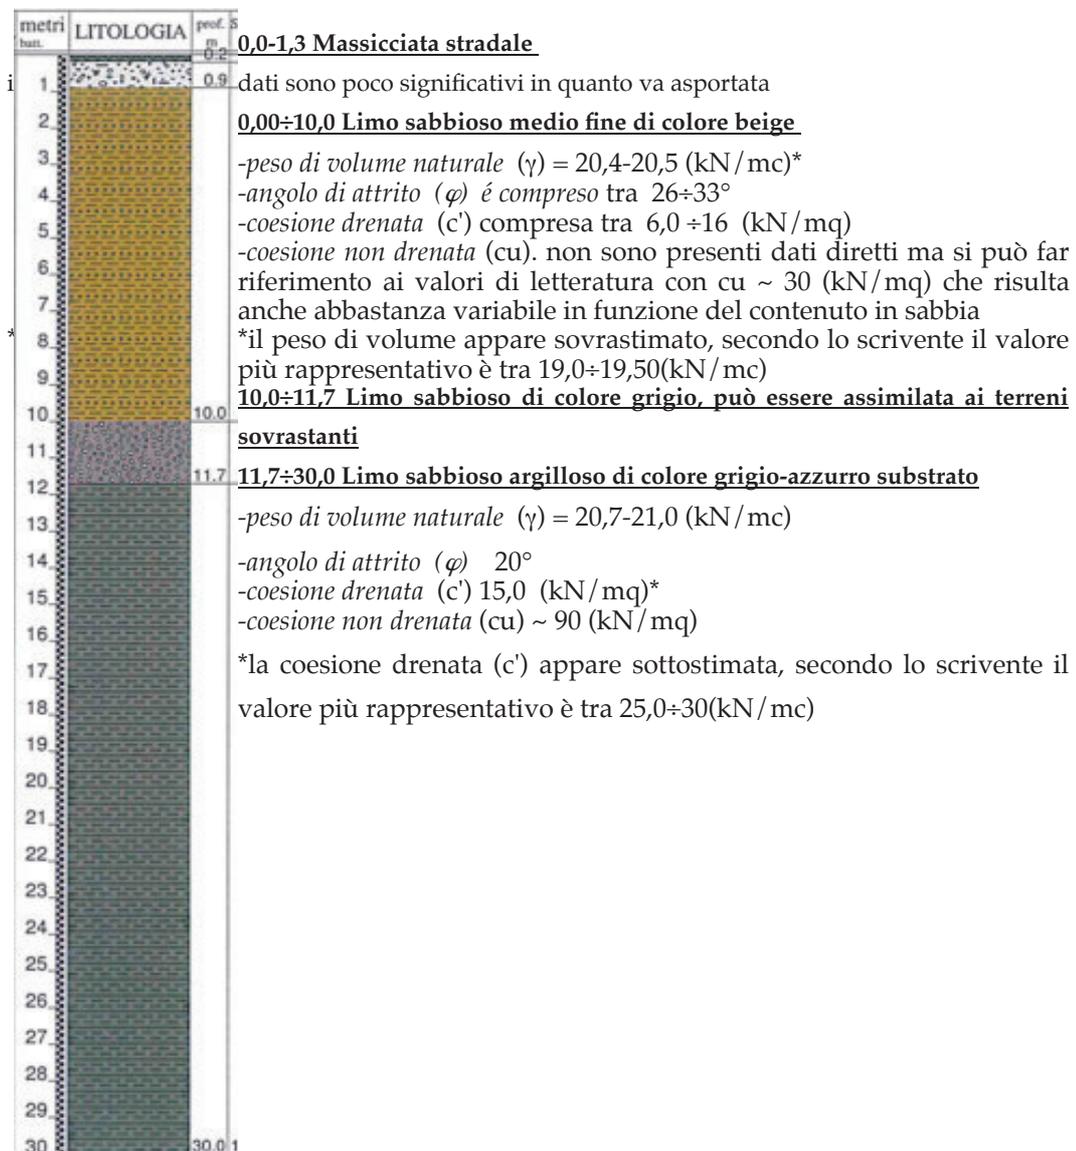
7.2 – SPALLA LATO CIARDIELLI (Riferimento S2 2015)

In questo sondaggio sono stati prelevati tre campioni indisturbati: tra 7,5÷8,0, tra 10,0÷10,5 e tra 14,5÷15,0. Sono state effettuate numerose prove SPT. La stratigrafie è molto simile a S1

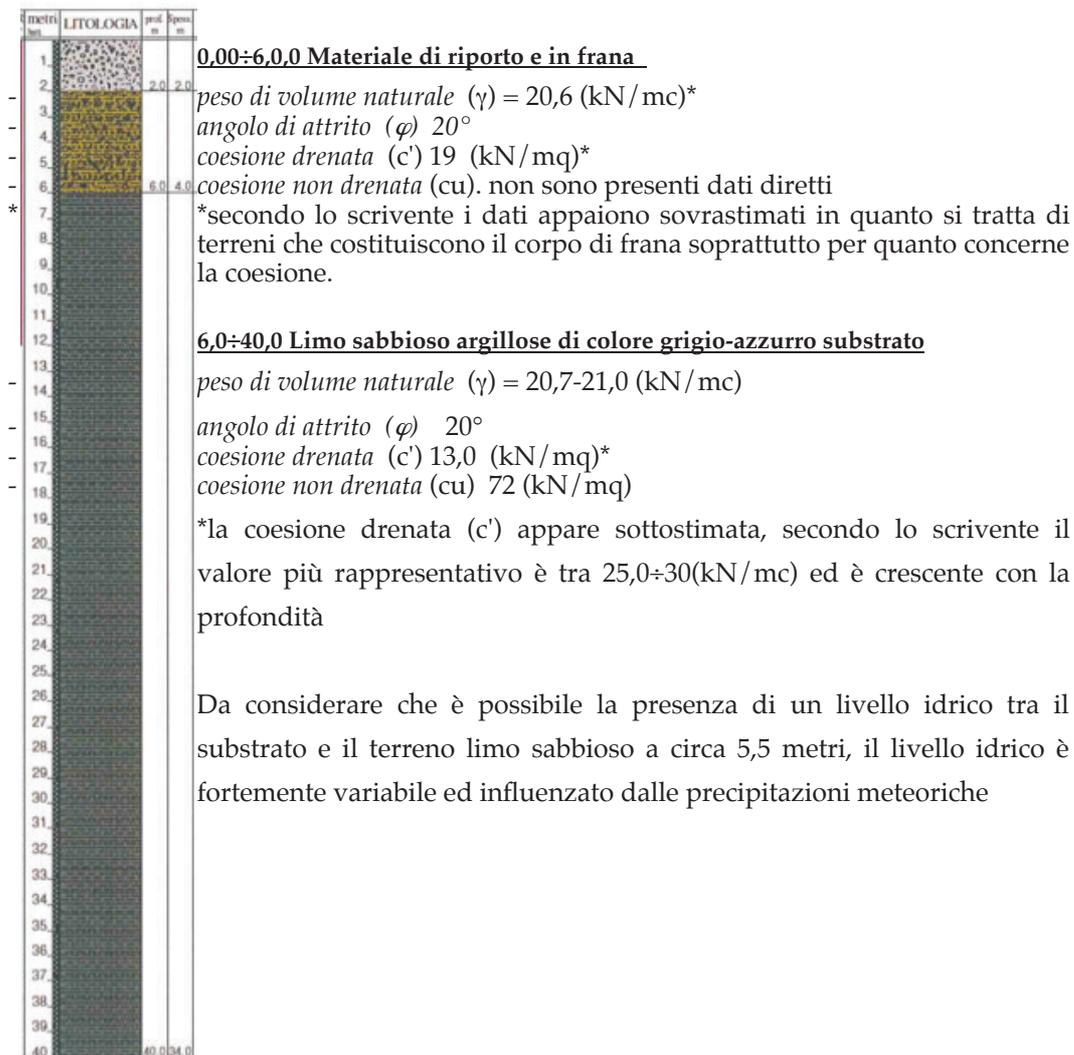
7.3 - AREA POZZI DRENANTI (Riferimento S4 2015)

In questo sondaggio sono stati prelevati tre campioni indisturbati: tra 4,5÷5,0, tra 6,0÷6,5 e tra 11,5÷12,0. Sono state effettuate numerose prove SPT. Si possono distinguere due orizzonti litotecnici, uno fino a 6 metri (materiale in frana) e l'altro al di sotto (almeno fino alla quota raggiunta del sondaggio di 40 metri)

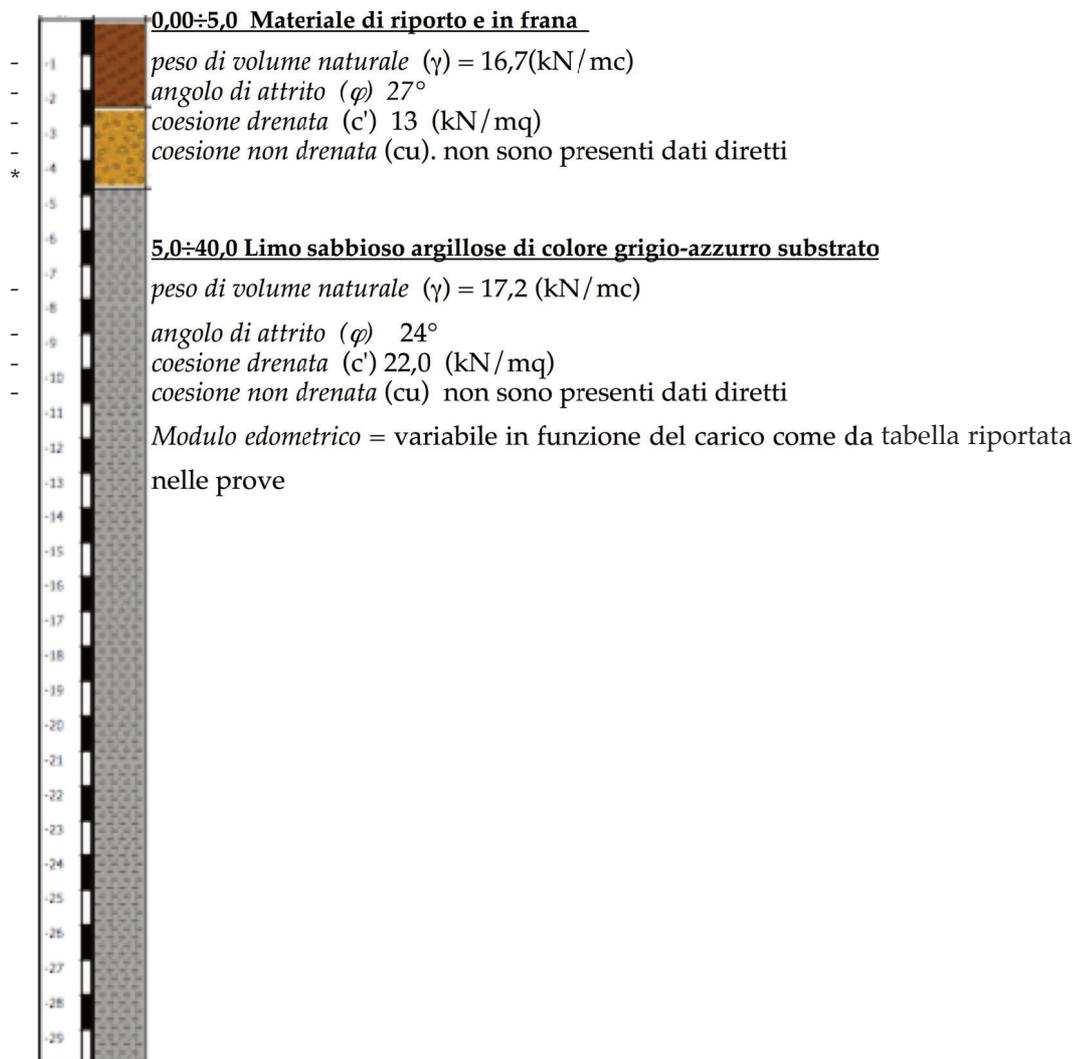
7.4 – AREA PILA CENTRALE (Riferimento S2 2018)

In questo sondaggio sono stati analizzati due campioni, uno a 2,5 metri (nella parte in frana) e l'altro a 16 metri nel substrato.

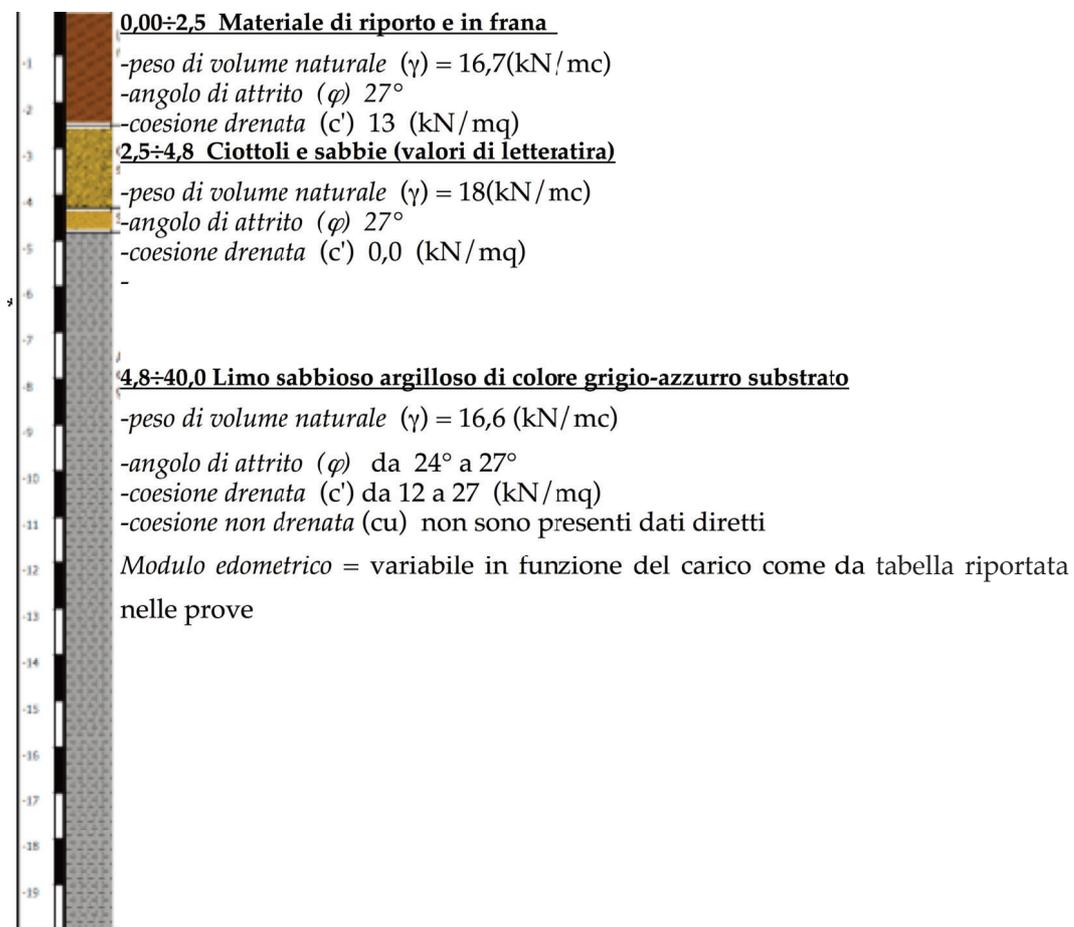
7.5 – AREA AL DI SOTTO AREA “ALBERGO” (Riferimento S1 2018)

In questo sondaggio sono stati analizzati due campioni, uno a 6,5 metri e l'altro a 15 metri, entrambi nel substrato a diverse quota .

Per i dati nella parte superficiale facciamo riferimento a campioni analoghi prelevati nelle stesse campagne geognostiche

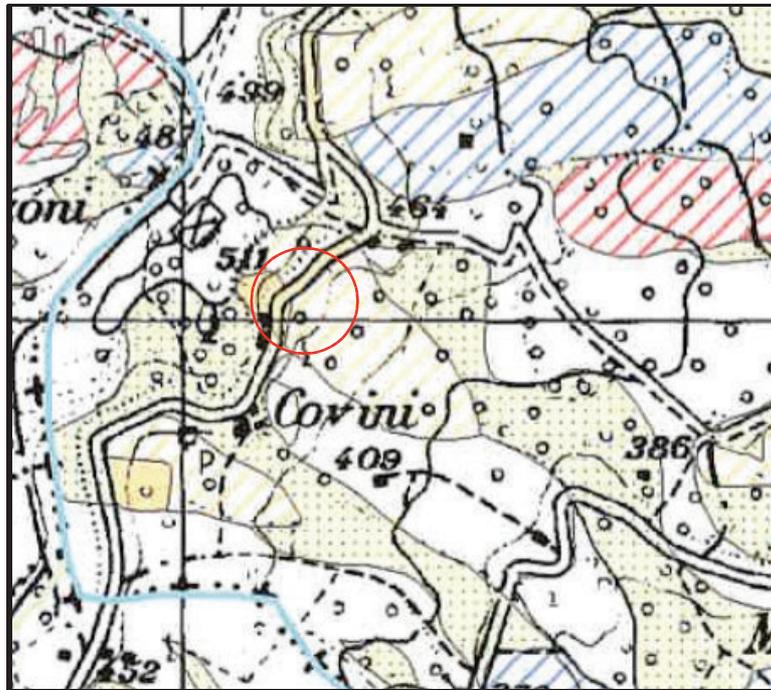
PIANO STRALCIO PER L'ASSETTO IDROGEOLOGICO - RISCHIO FRANA
CARTA DEGLI SCENARI DI RISCHIO -AUTORITA' DI BACINO LIRI GARIGLIANO VOLTURNO
 (stralcio della carta del territorio del comune di Arpaia -BN)

- Consultazione degli elaborati dell'Autorità di Bacino dei Fiumi LIRI-GARIGLIANO e VOLTURNO relativi al Rischio Frana che hanno riclassificato l'area a Rischio R3-A3 Area a rischio elevato; variazione avvenuta subito dopo l'evento franoso comunicata on

prot 5355 al Comune di Arpaize il 13 luglio 2015 (Nella TAV. 2 il dettaglio della carta dell'Autorità di Bacino);

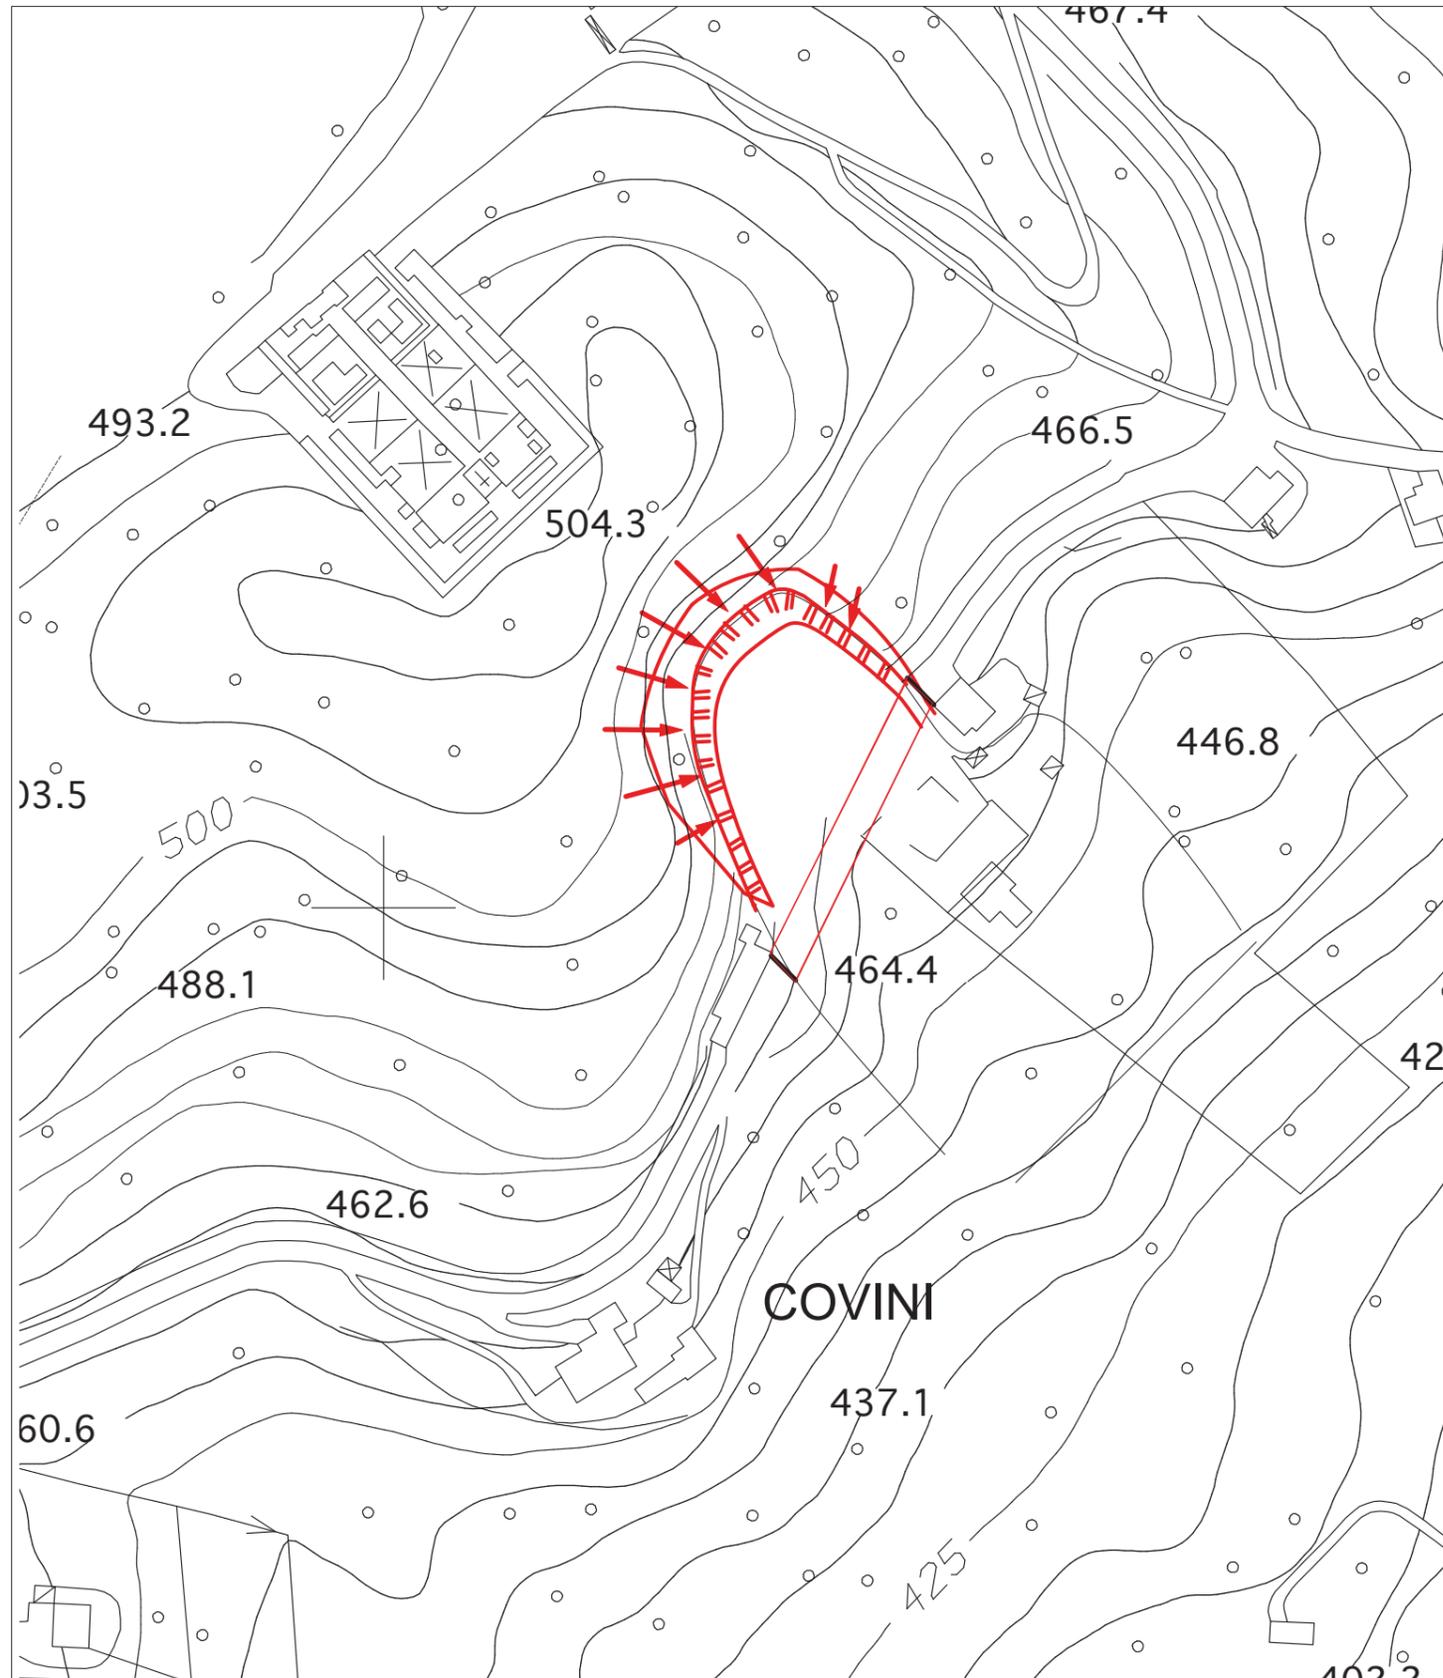
CARTA GEOLOGICA

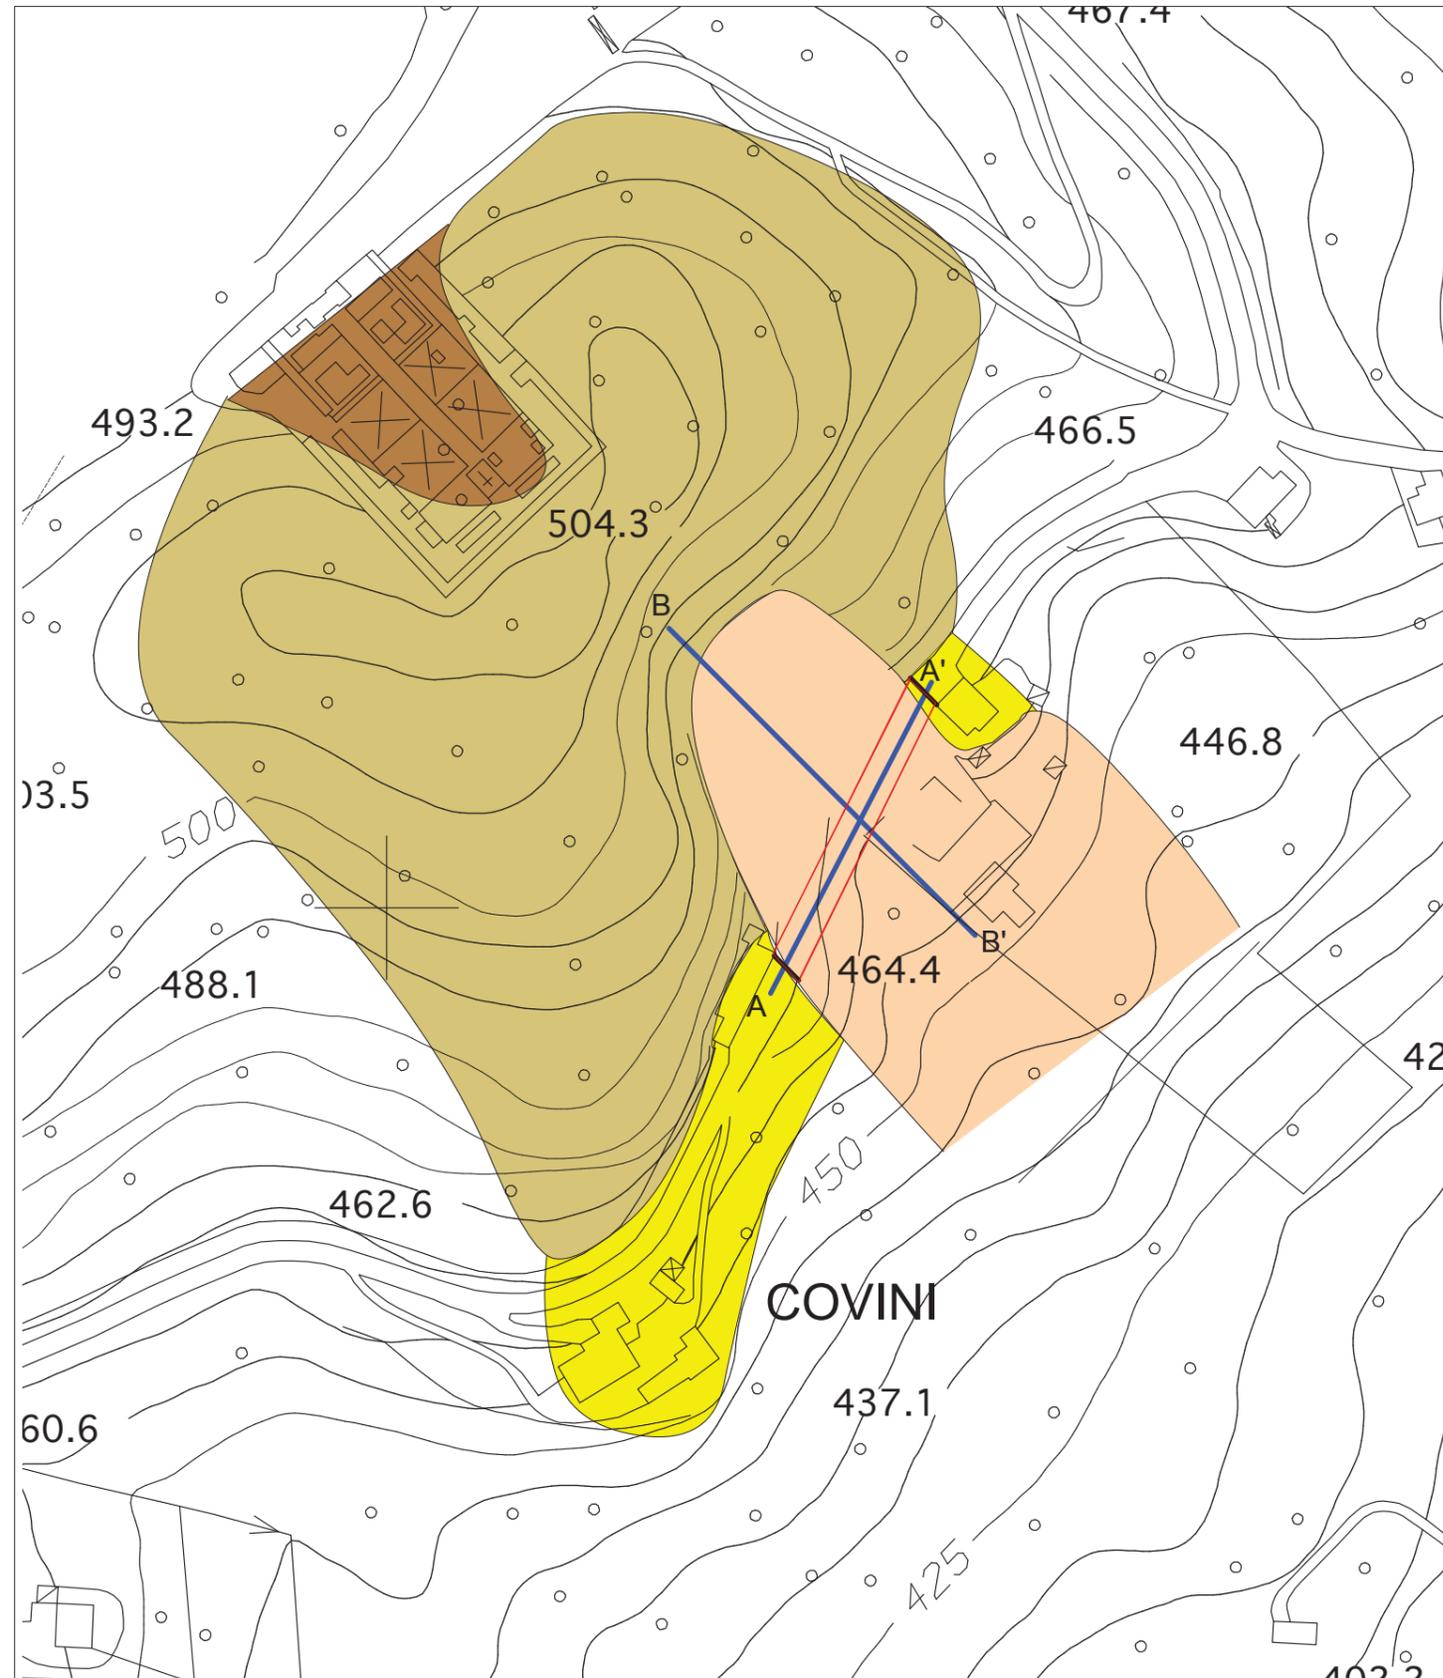
CARTA IDROGEOLOGICA

3.2 – IDROGEOLOGIA (CARTA IDROGEOLOGICA – TAV. 5)

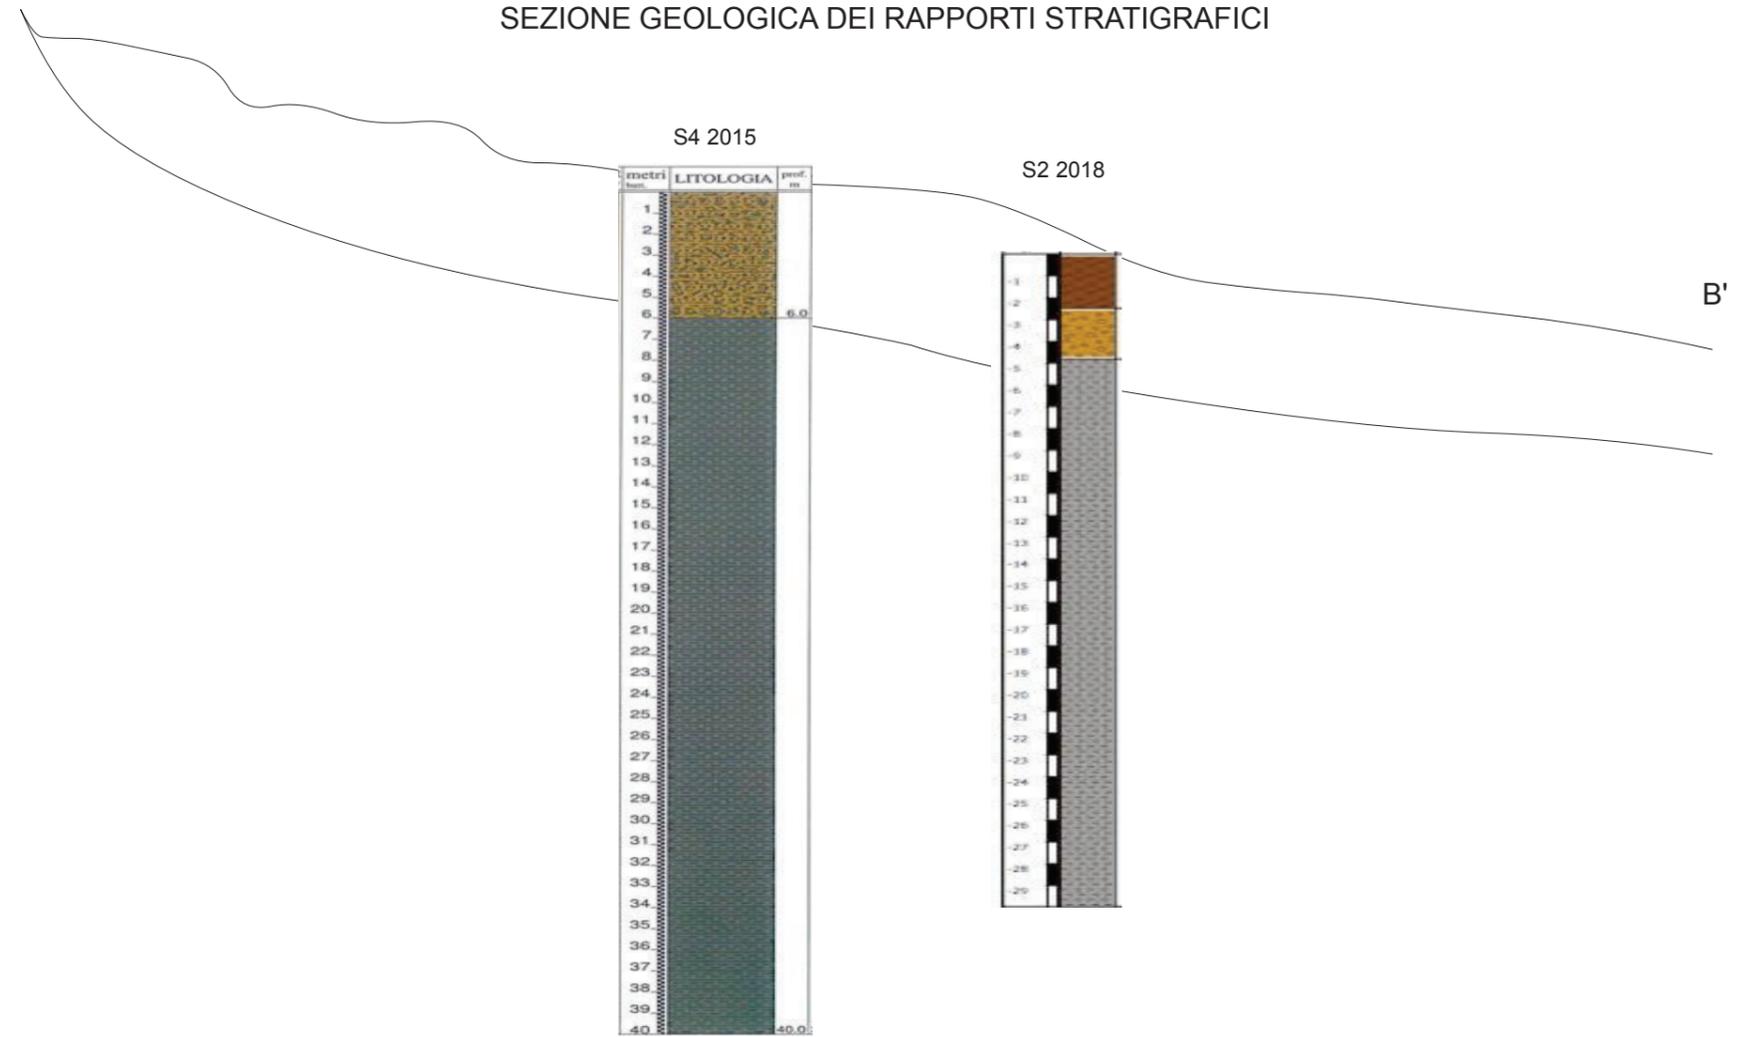
SEZIONE GEOLOGICA DEI RAPPORTI STRATIGRAFICI

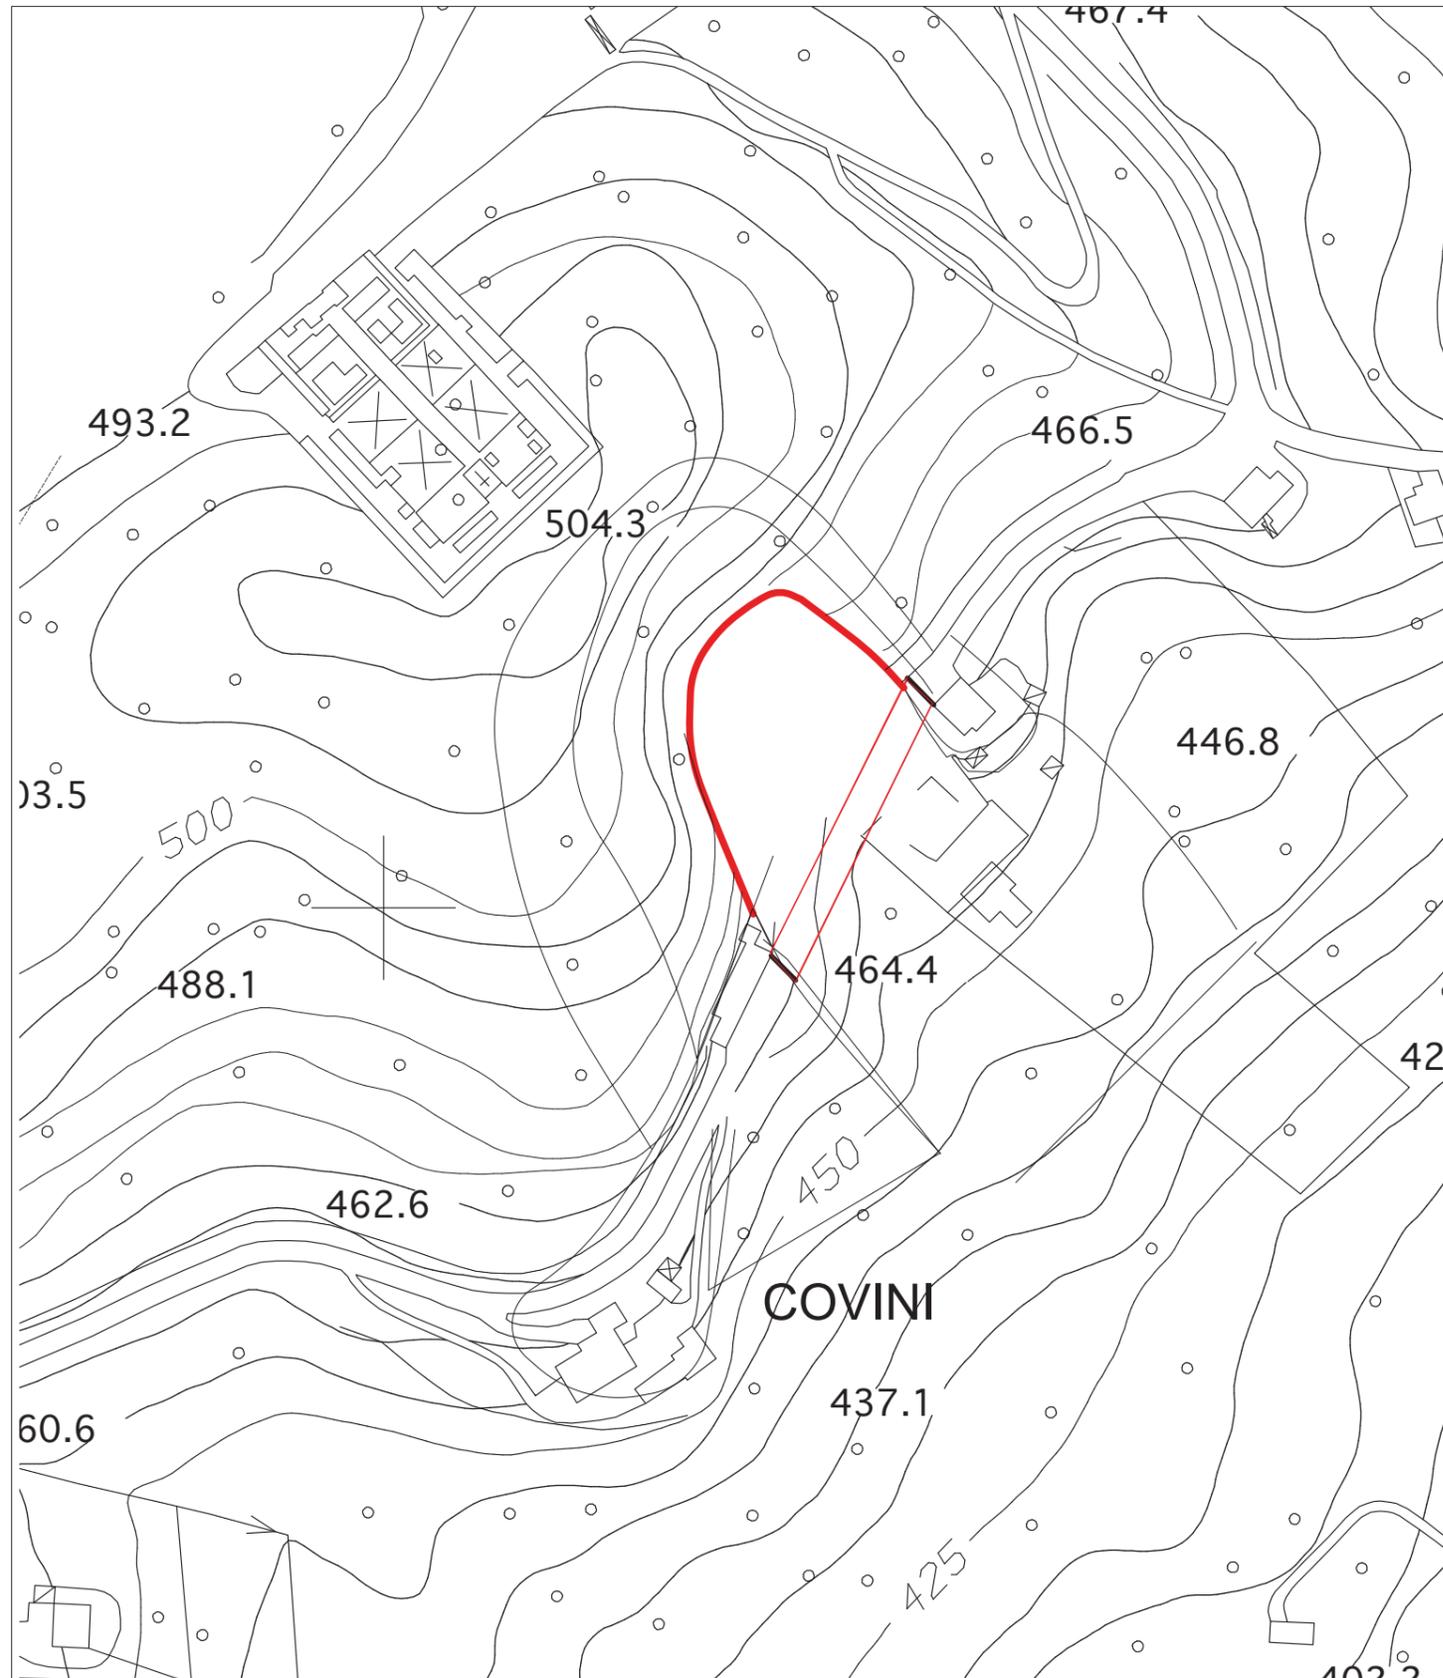
CARTA DELLA STABILITA'
