**Oggetto:** *Eventi alluvionali dei giorni 15 e 19 ottobre 2015.*

*Lavori di somma urgenza per l'eliminazione del rischio residuo e per la messa in sicurezza del regime di ordinario deflusso idraulico del fiume Fortore. Intervento in prossimità del Torrente Cervaro in C.da Lanterne di Baselice.*

**LAVORI DI SOMMA URGENZA PER L'ELIMINAZIONE DEL  
RISCHIO RESIDUO E PER LA MESSA IN SICUREZZA DEL  
REGIME DI ORDINARIO FLUSSO IDRAULICO DEL FIUME  
FORTORE.  
INTERVENTO IN PROSSIMITA' DEL TORRENTE CERVARO  
IN C/DA LANTERNE DI BASELICE.**

## PERIZIA DI SOMMA URGENZA

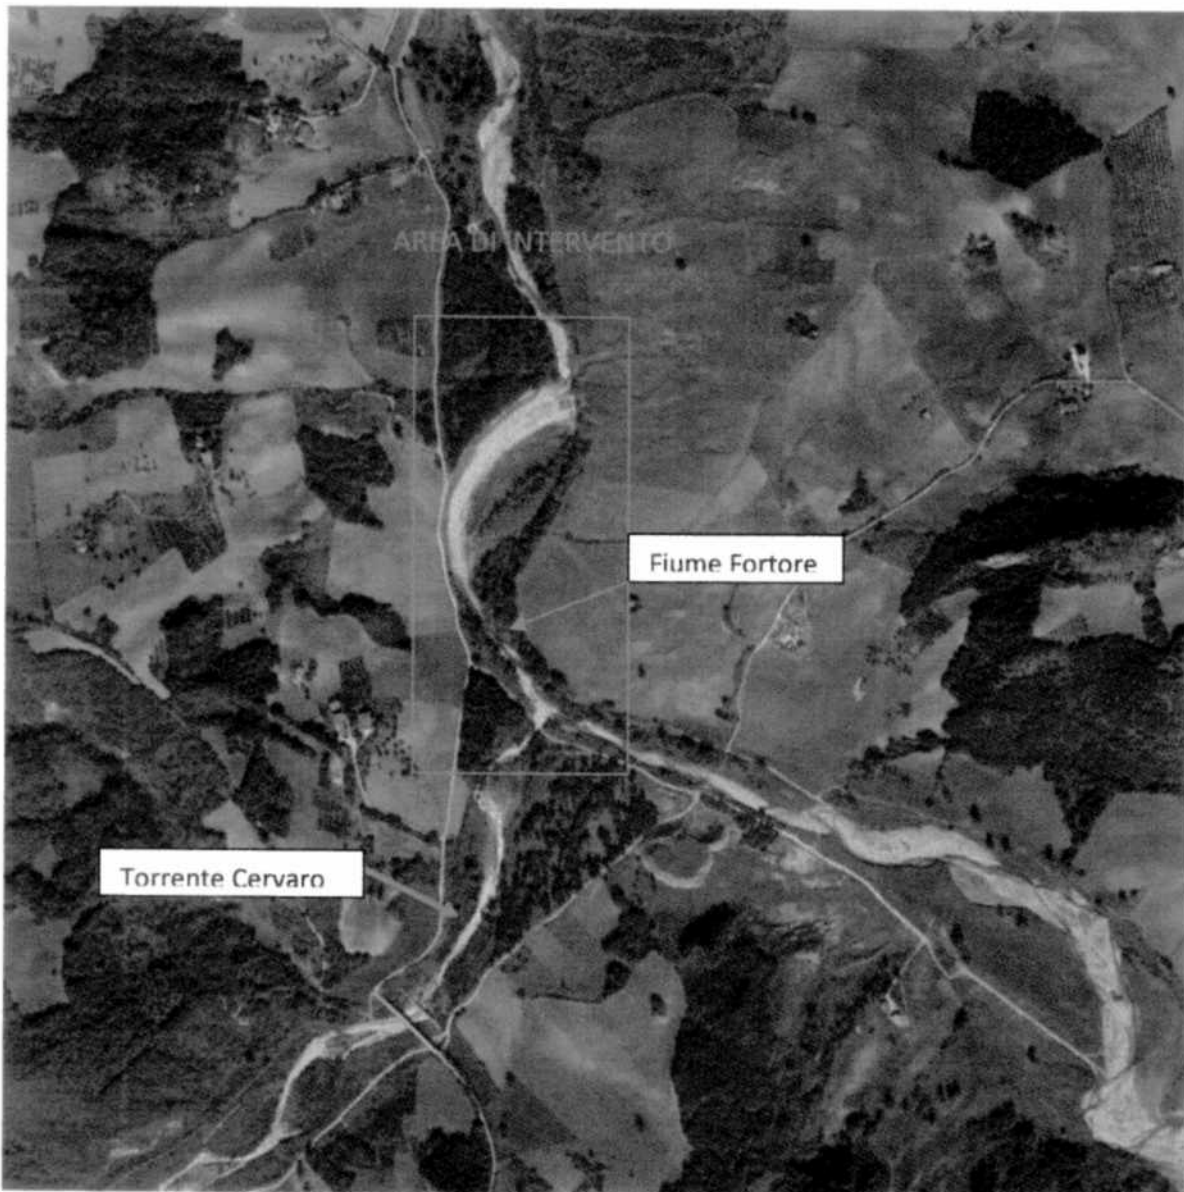
Fig. 1 – Ortofoto del sito oggetto d'indagine - fiume Fortore

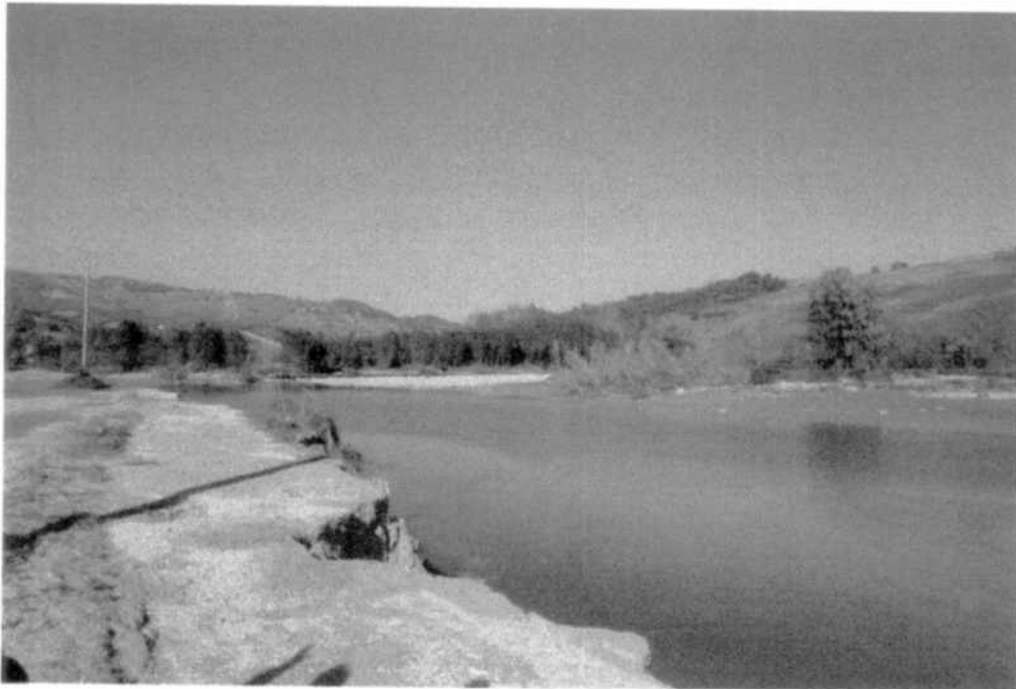
Foto. 1 – Erosione sponda sx

A tale riguardo si evidenzia che i danni presenti alle strutture spondali incrementano significativamente la vulnerabilità delle aree che per eventi anche di minore magnitudo, possono divenire oltremodo pericolosi. Proprio per queste ragioni che appare urgente e necessario intervenire con sollecitudine per ripristinare il normale flusso idrico, eliminando, per quanto è possibile in questa fase, l'incidenza sulle sponde.

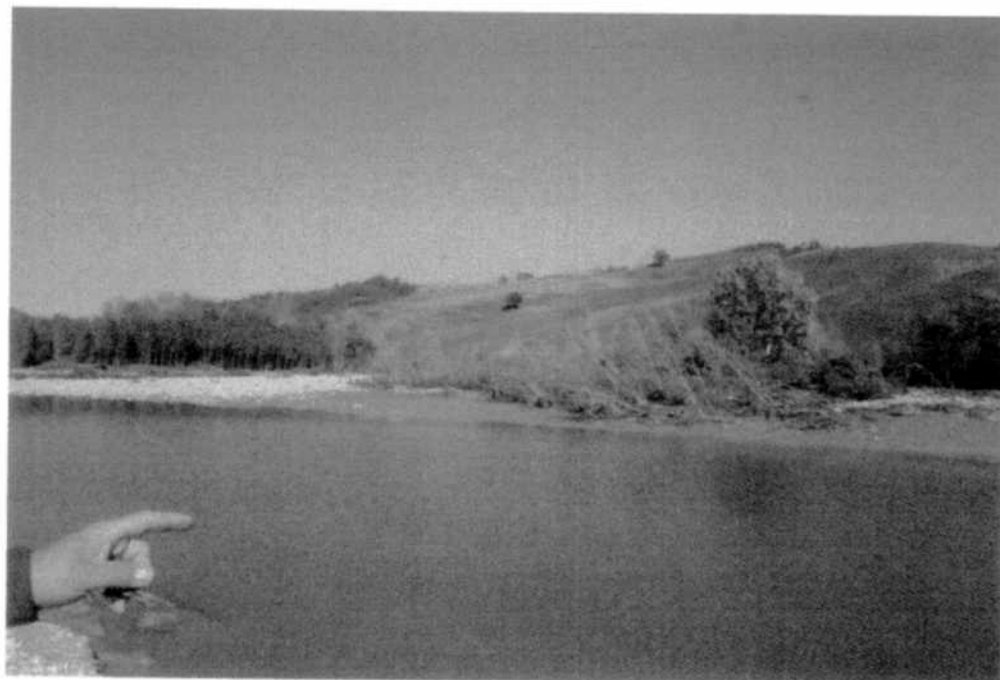
**Fig. 2 –** Occlusione del fiume Fortore

Il Torrente Cervaro, affluente in sx idrografica del fiume Fortore, ha depositato una gran quantità di materiale alluvionale che ha ridotto sensibilmente la sezione nel punto di confluenza ed oltre, in località Lanterne di Baselice.

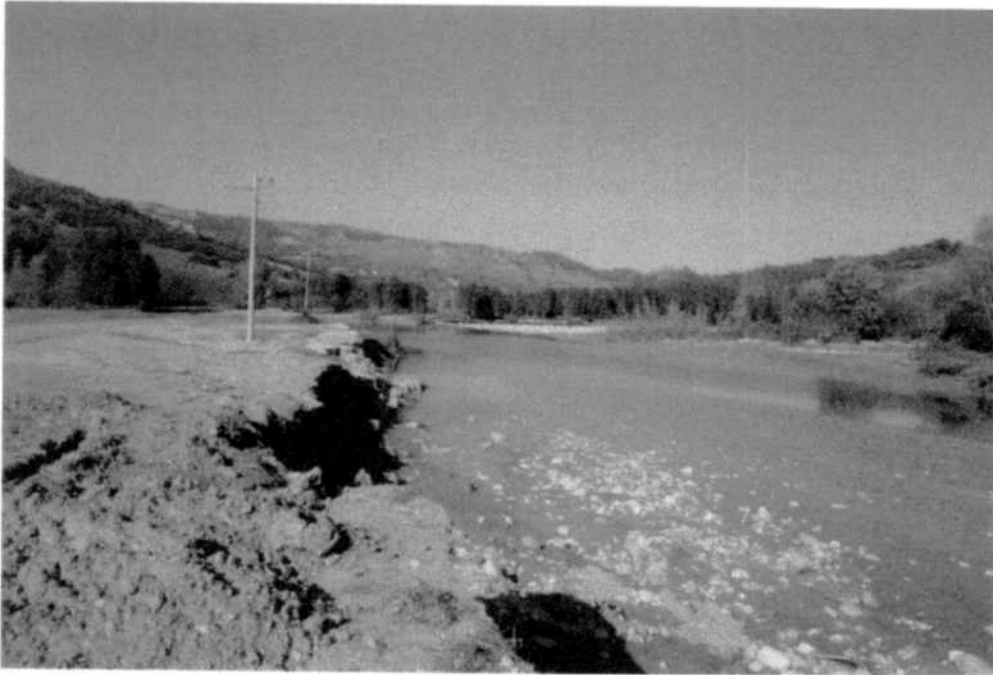
**Fig. 3 -** Erosione in sponda sx e allagamenti

L'evento alluvionale ha messo in ginocchio le tante aziende agricole insediate nell'area, distruggendo gran parte dei raccolti ed il sistema spondale del fiume Fortore che ha favorito la divagazione del fiume con i conseguenti allagamenti.

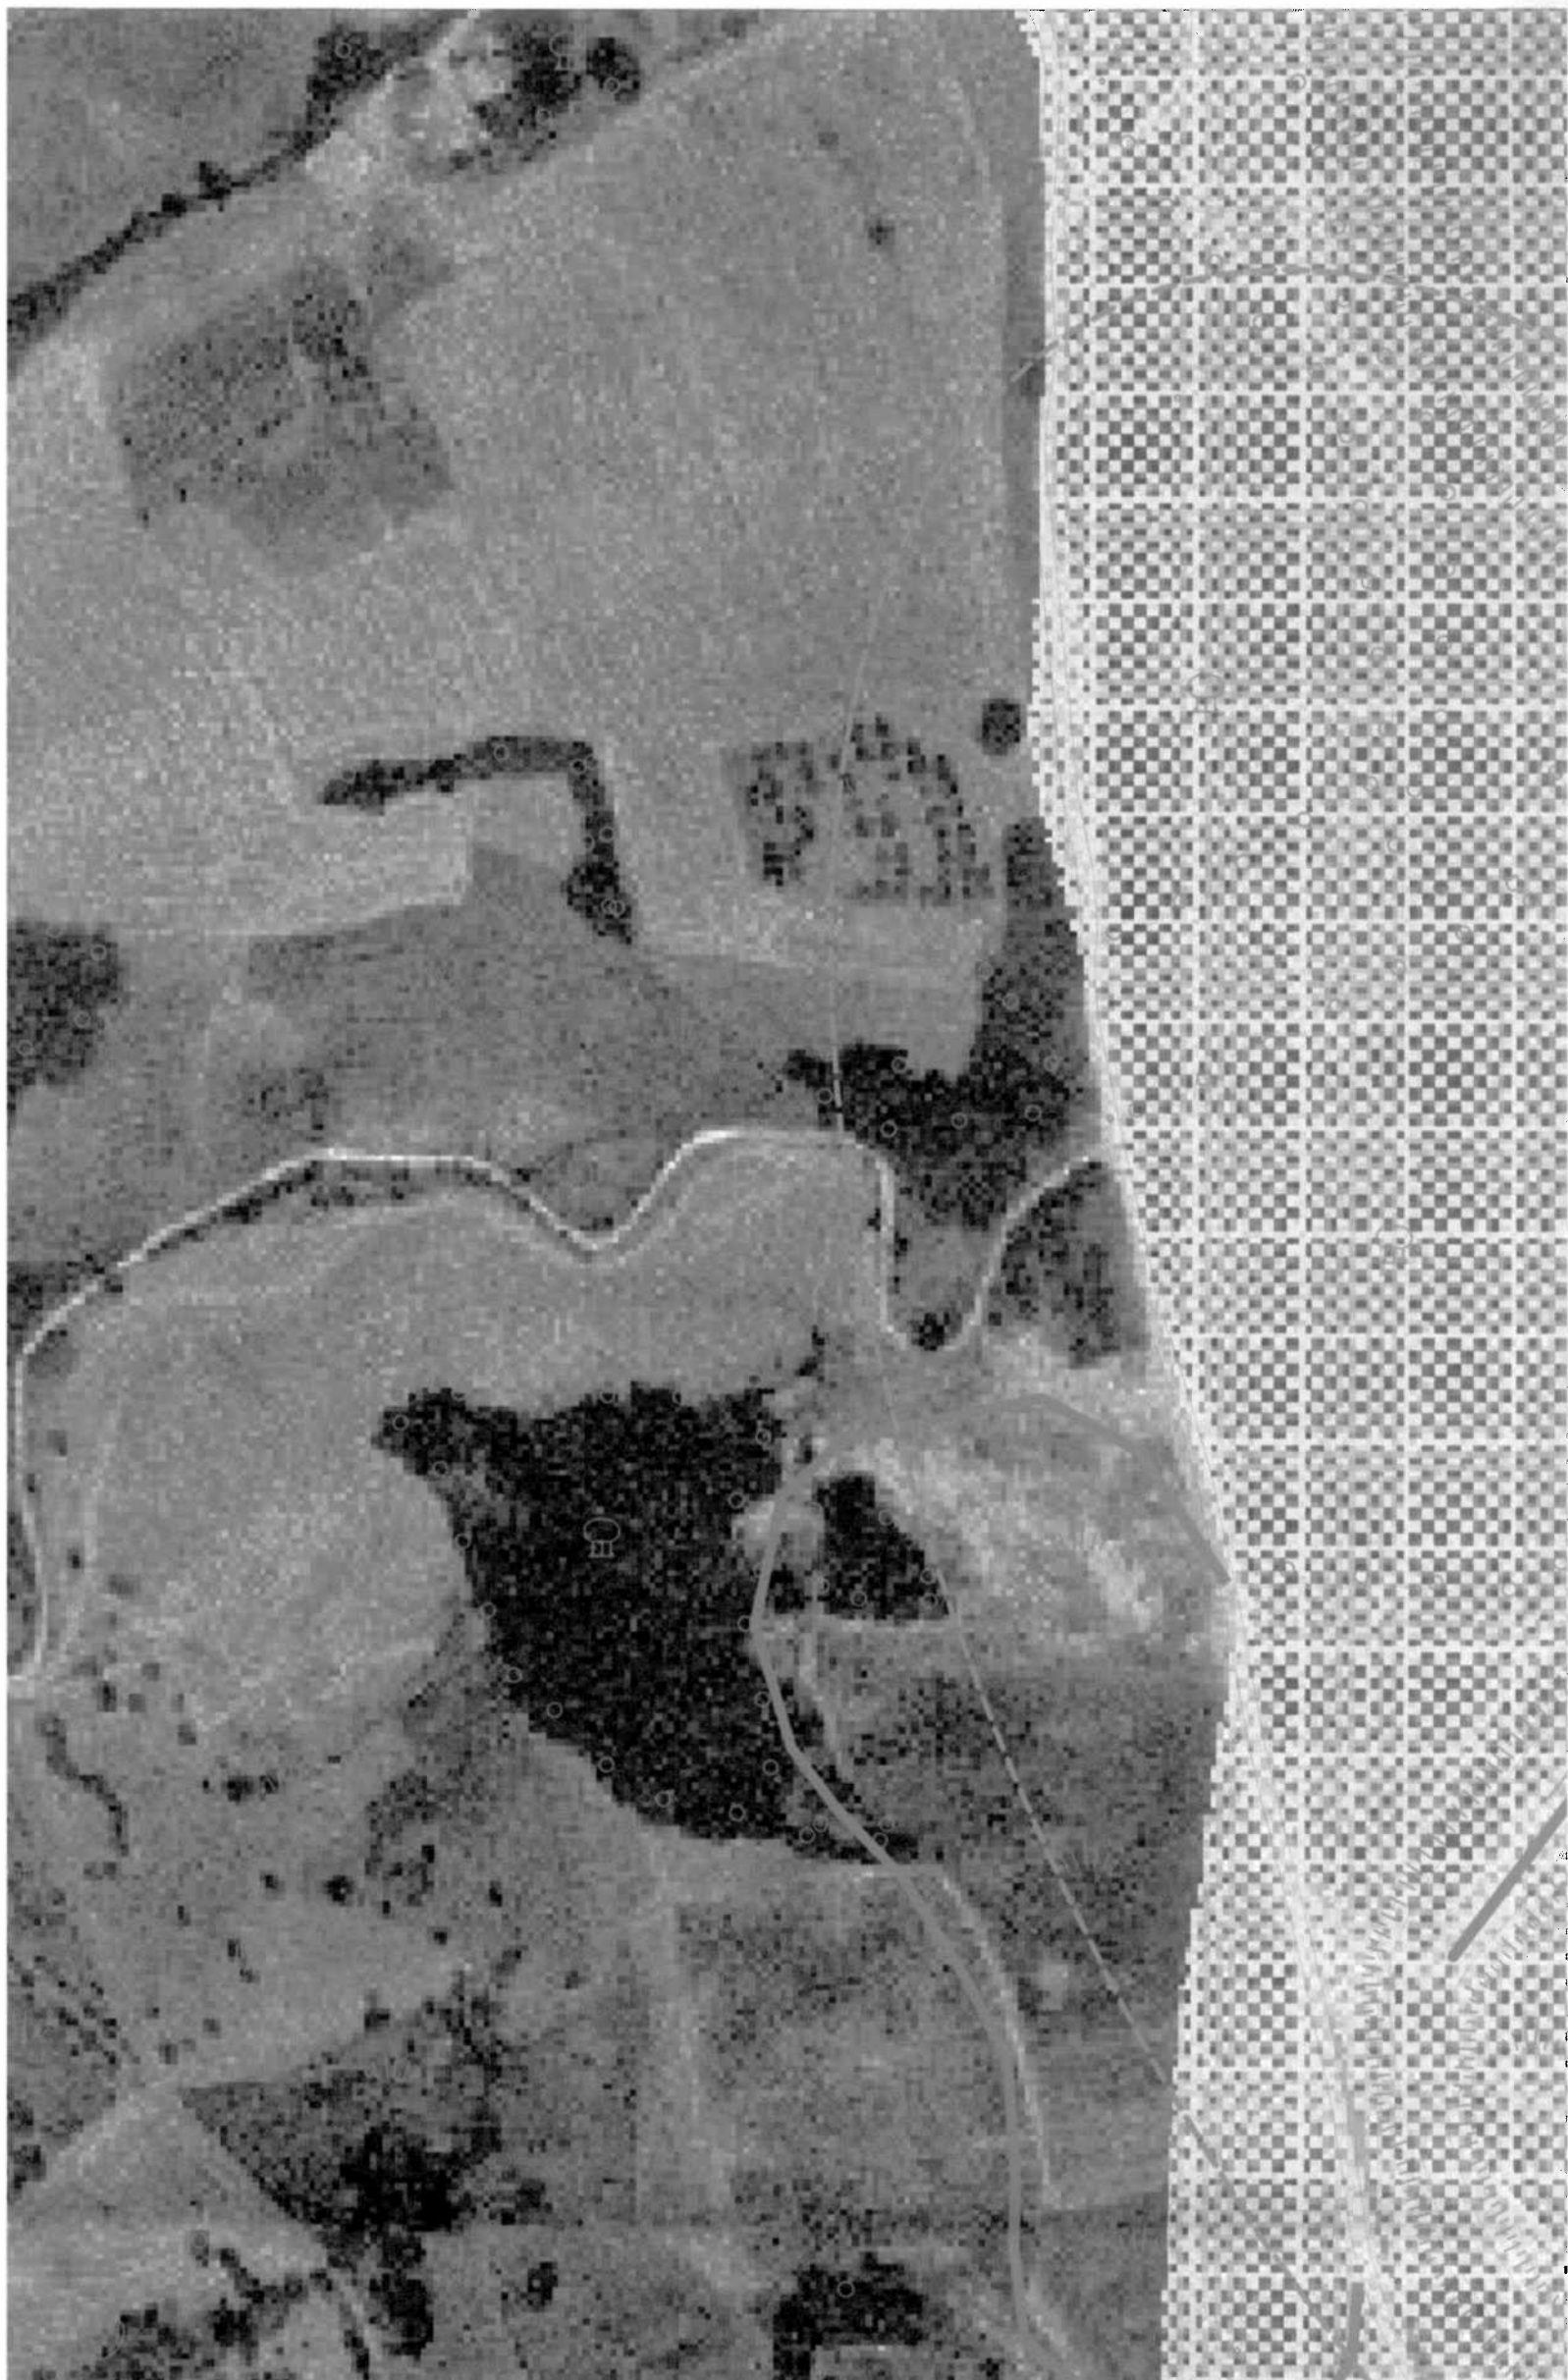
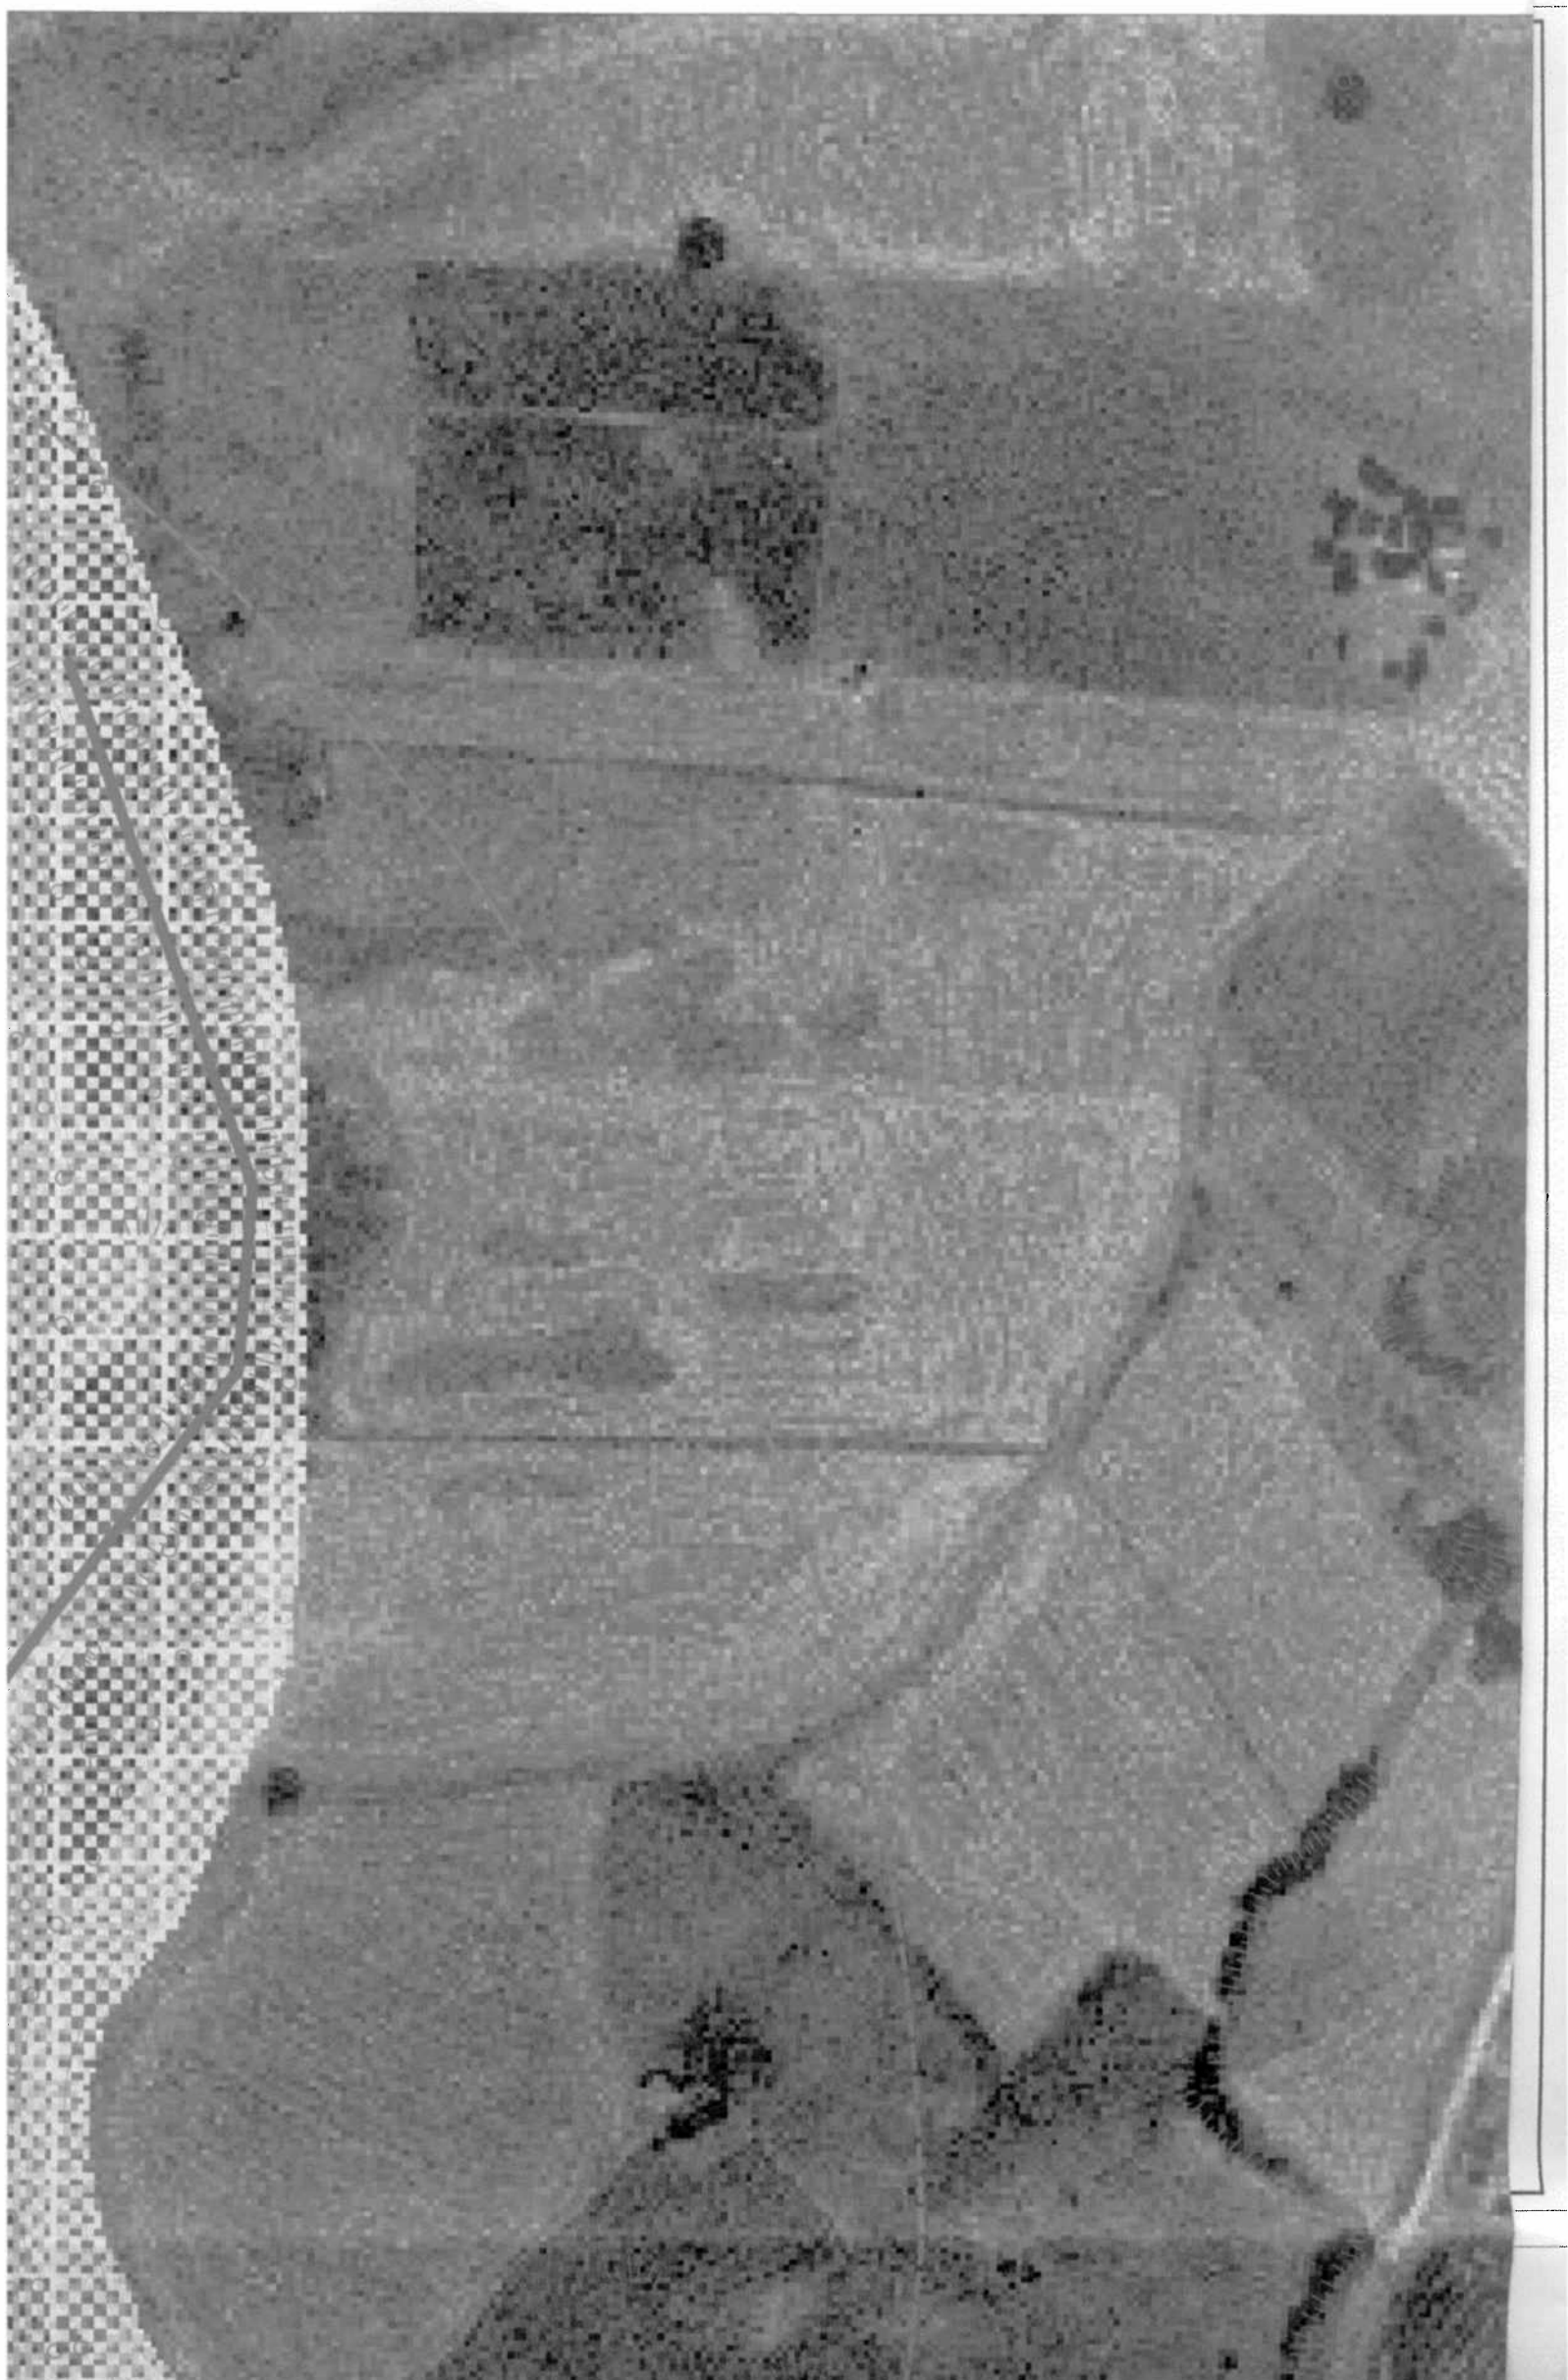
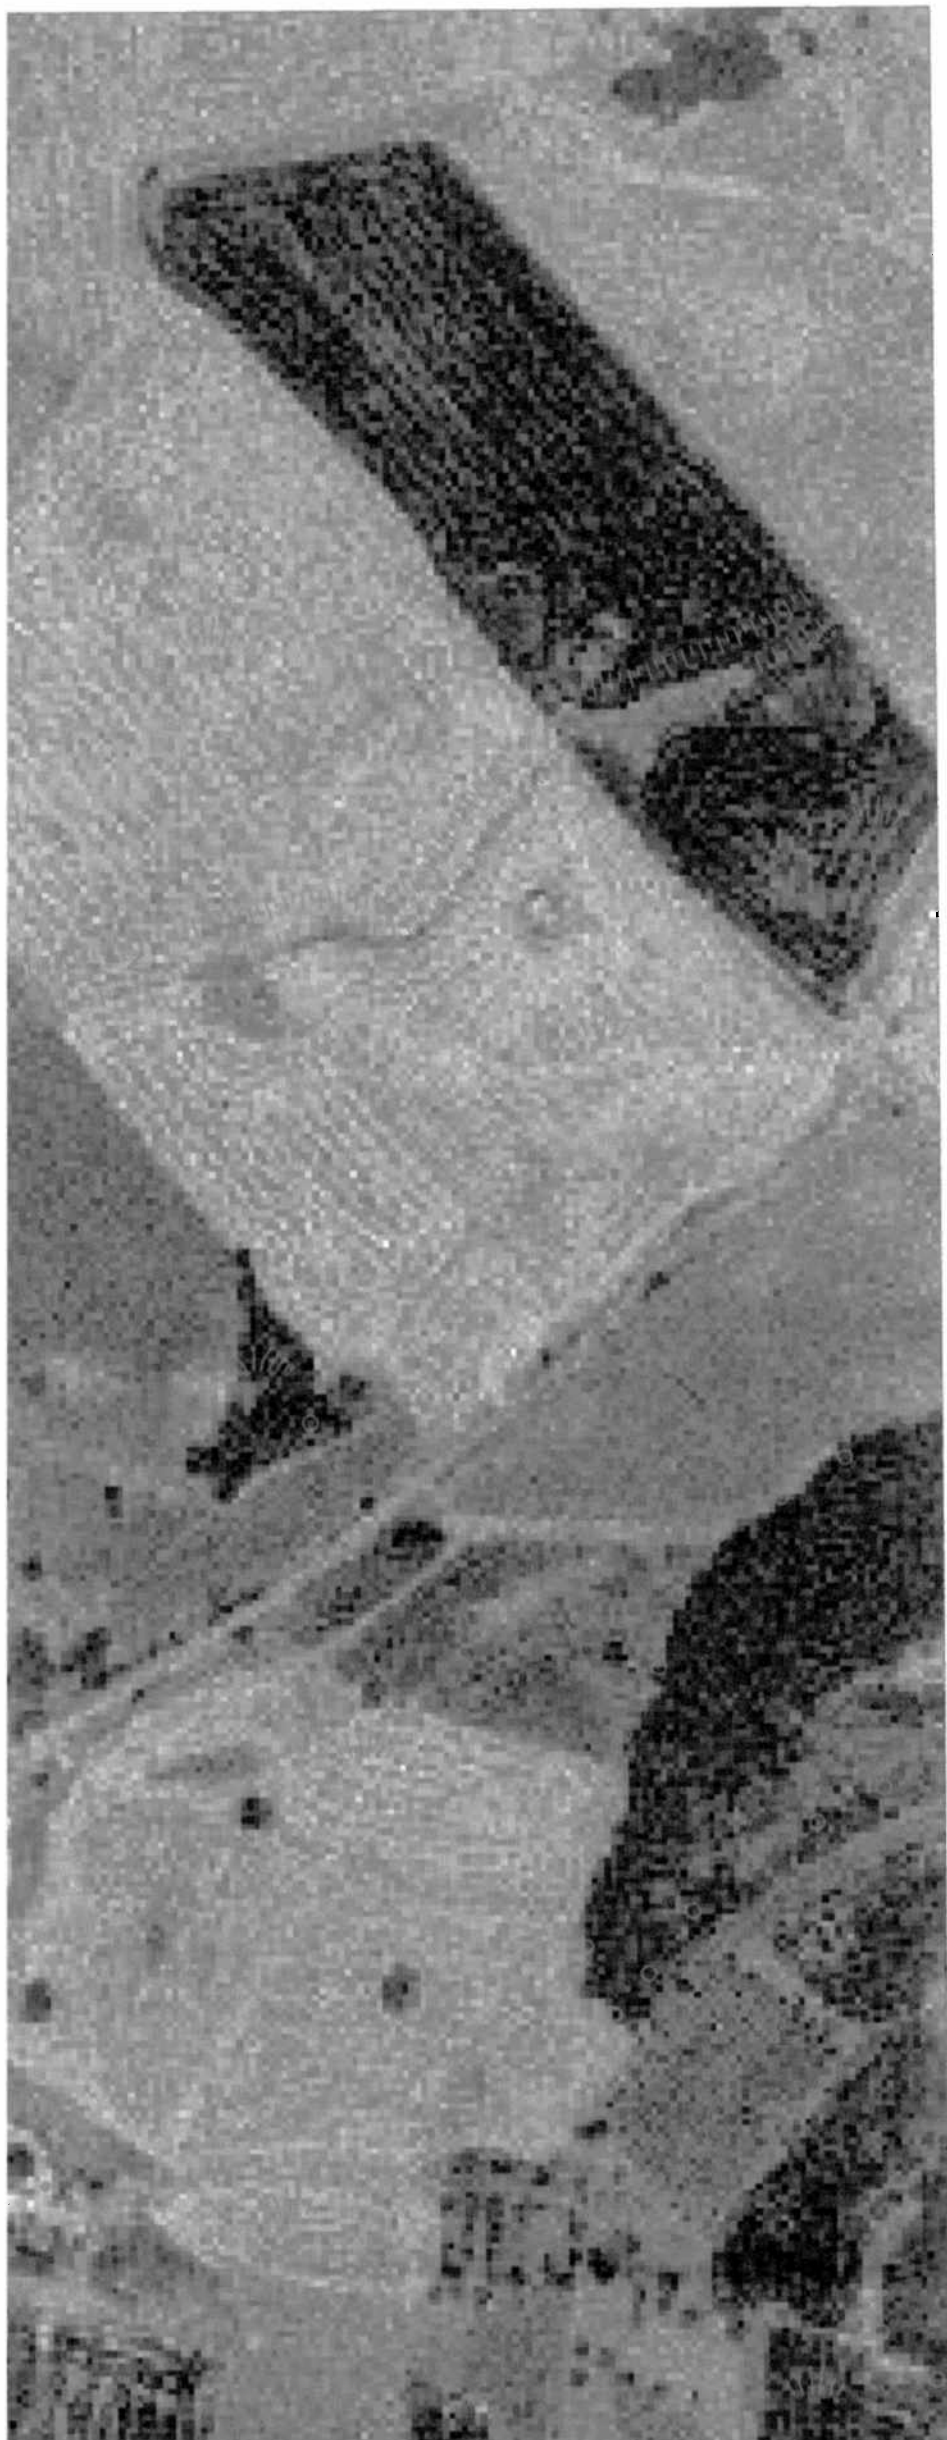
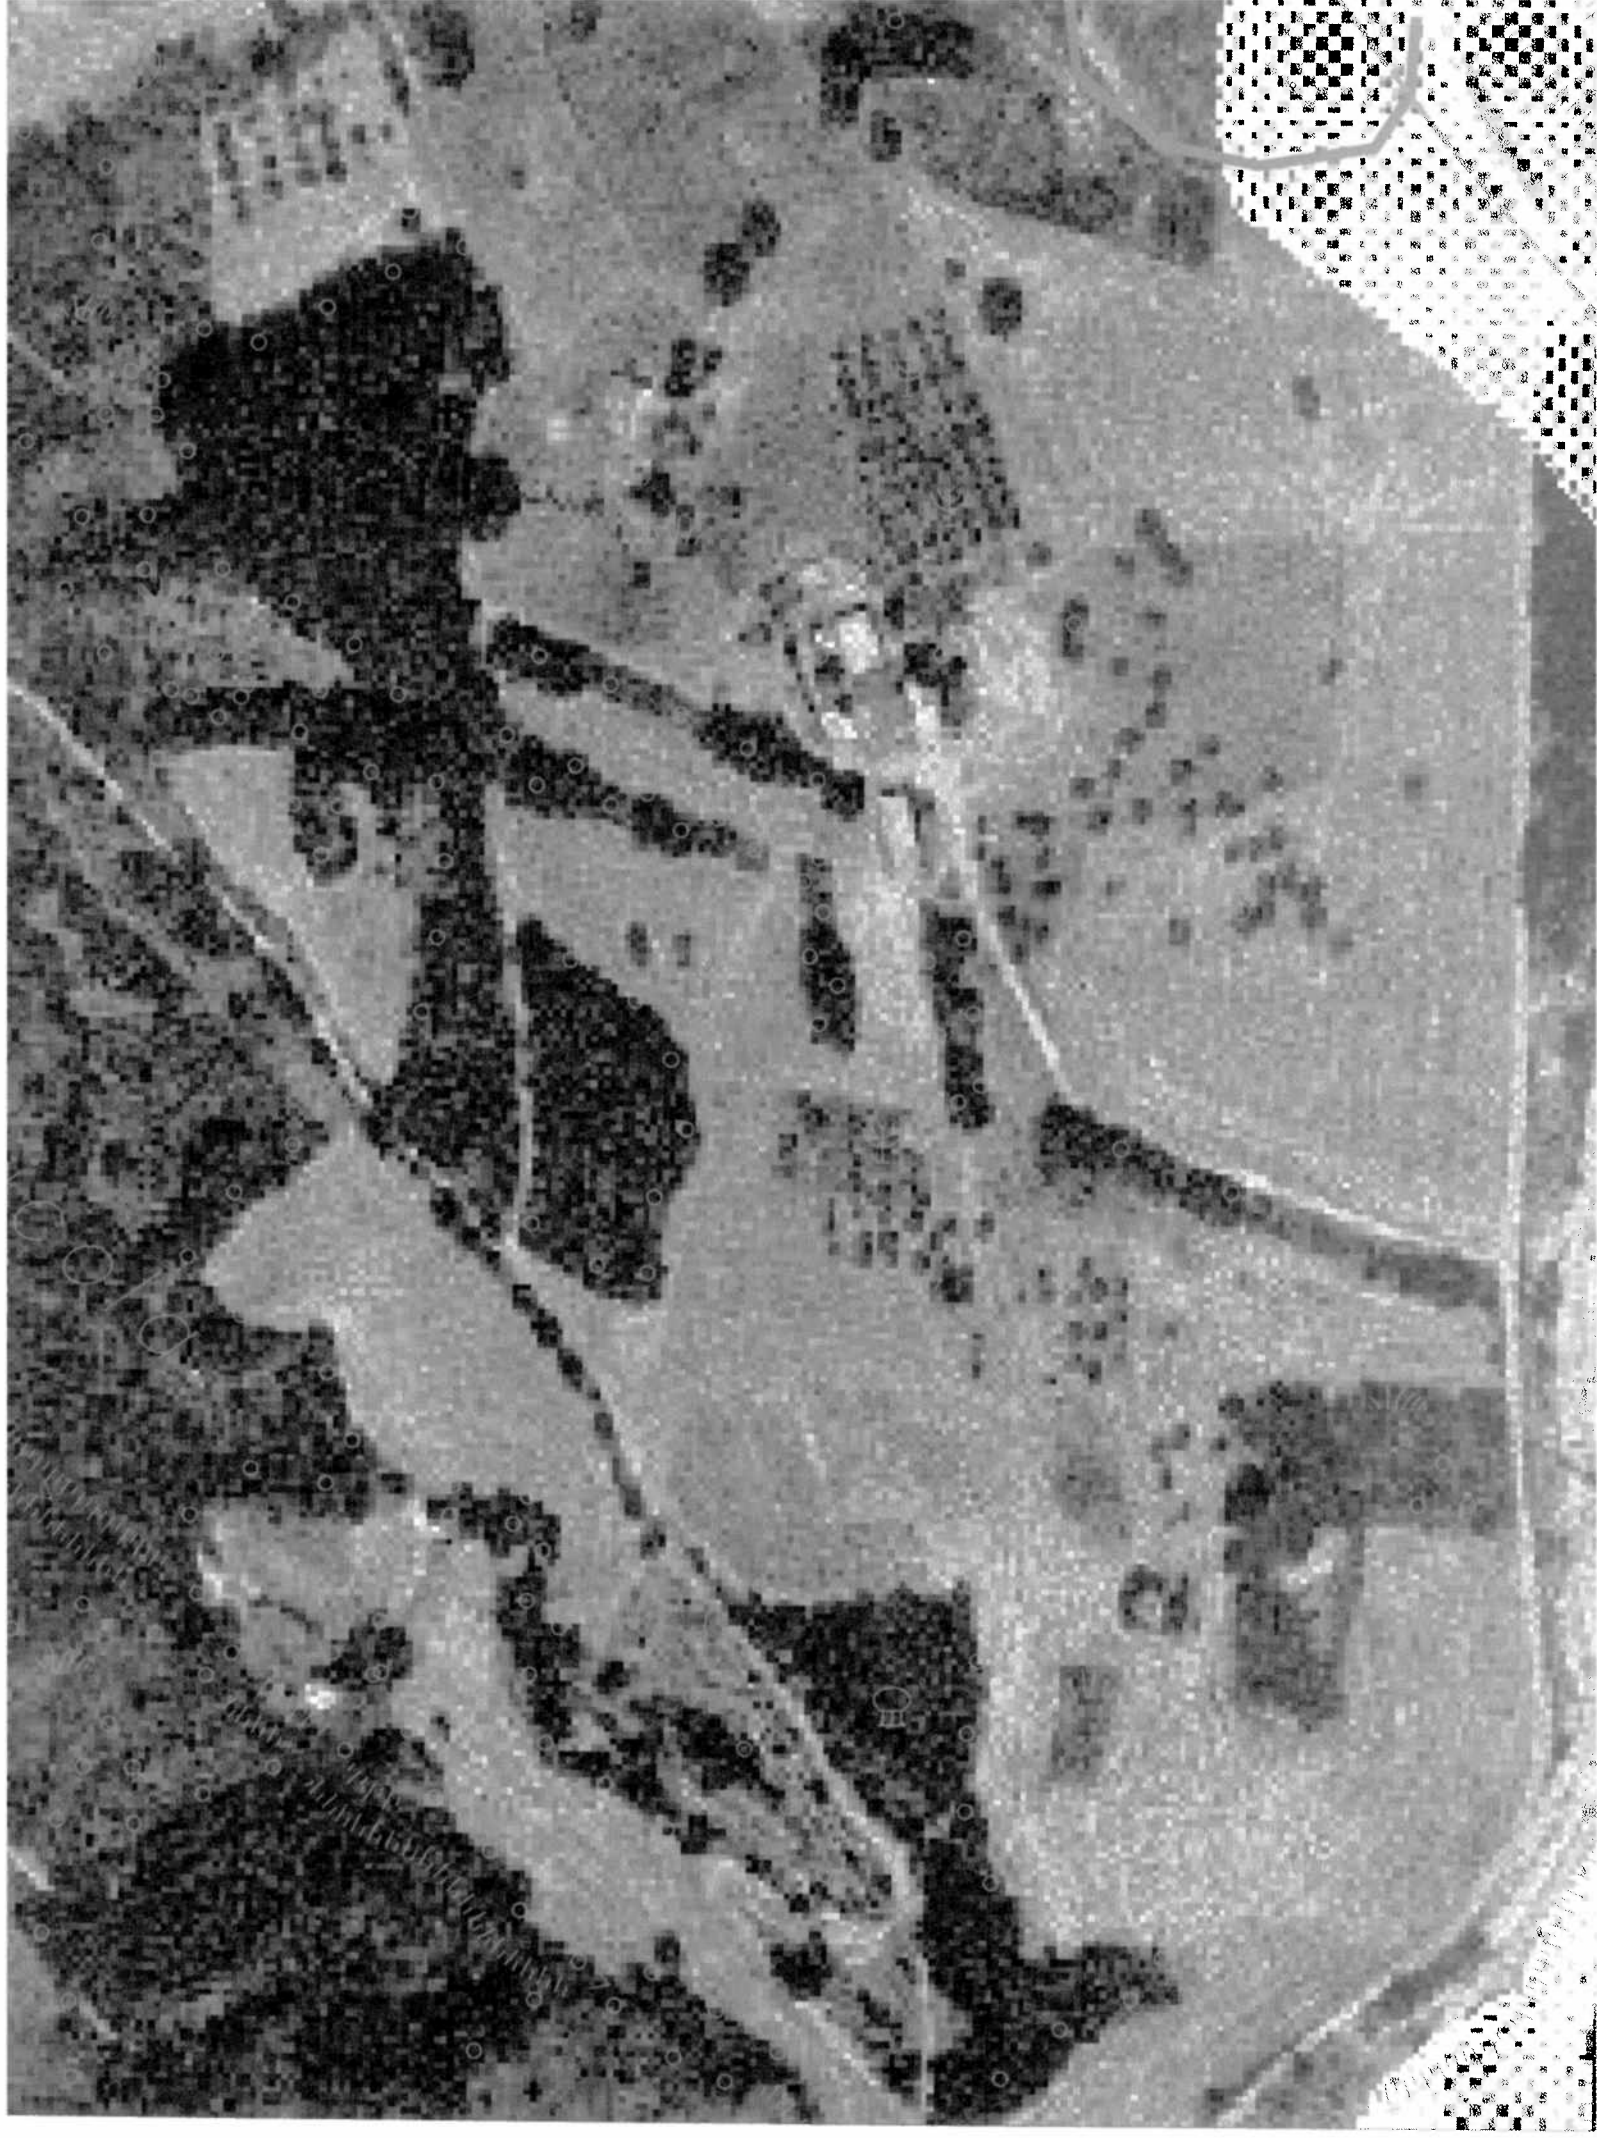
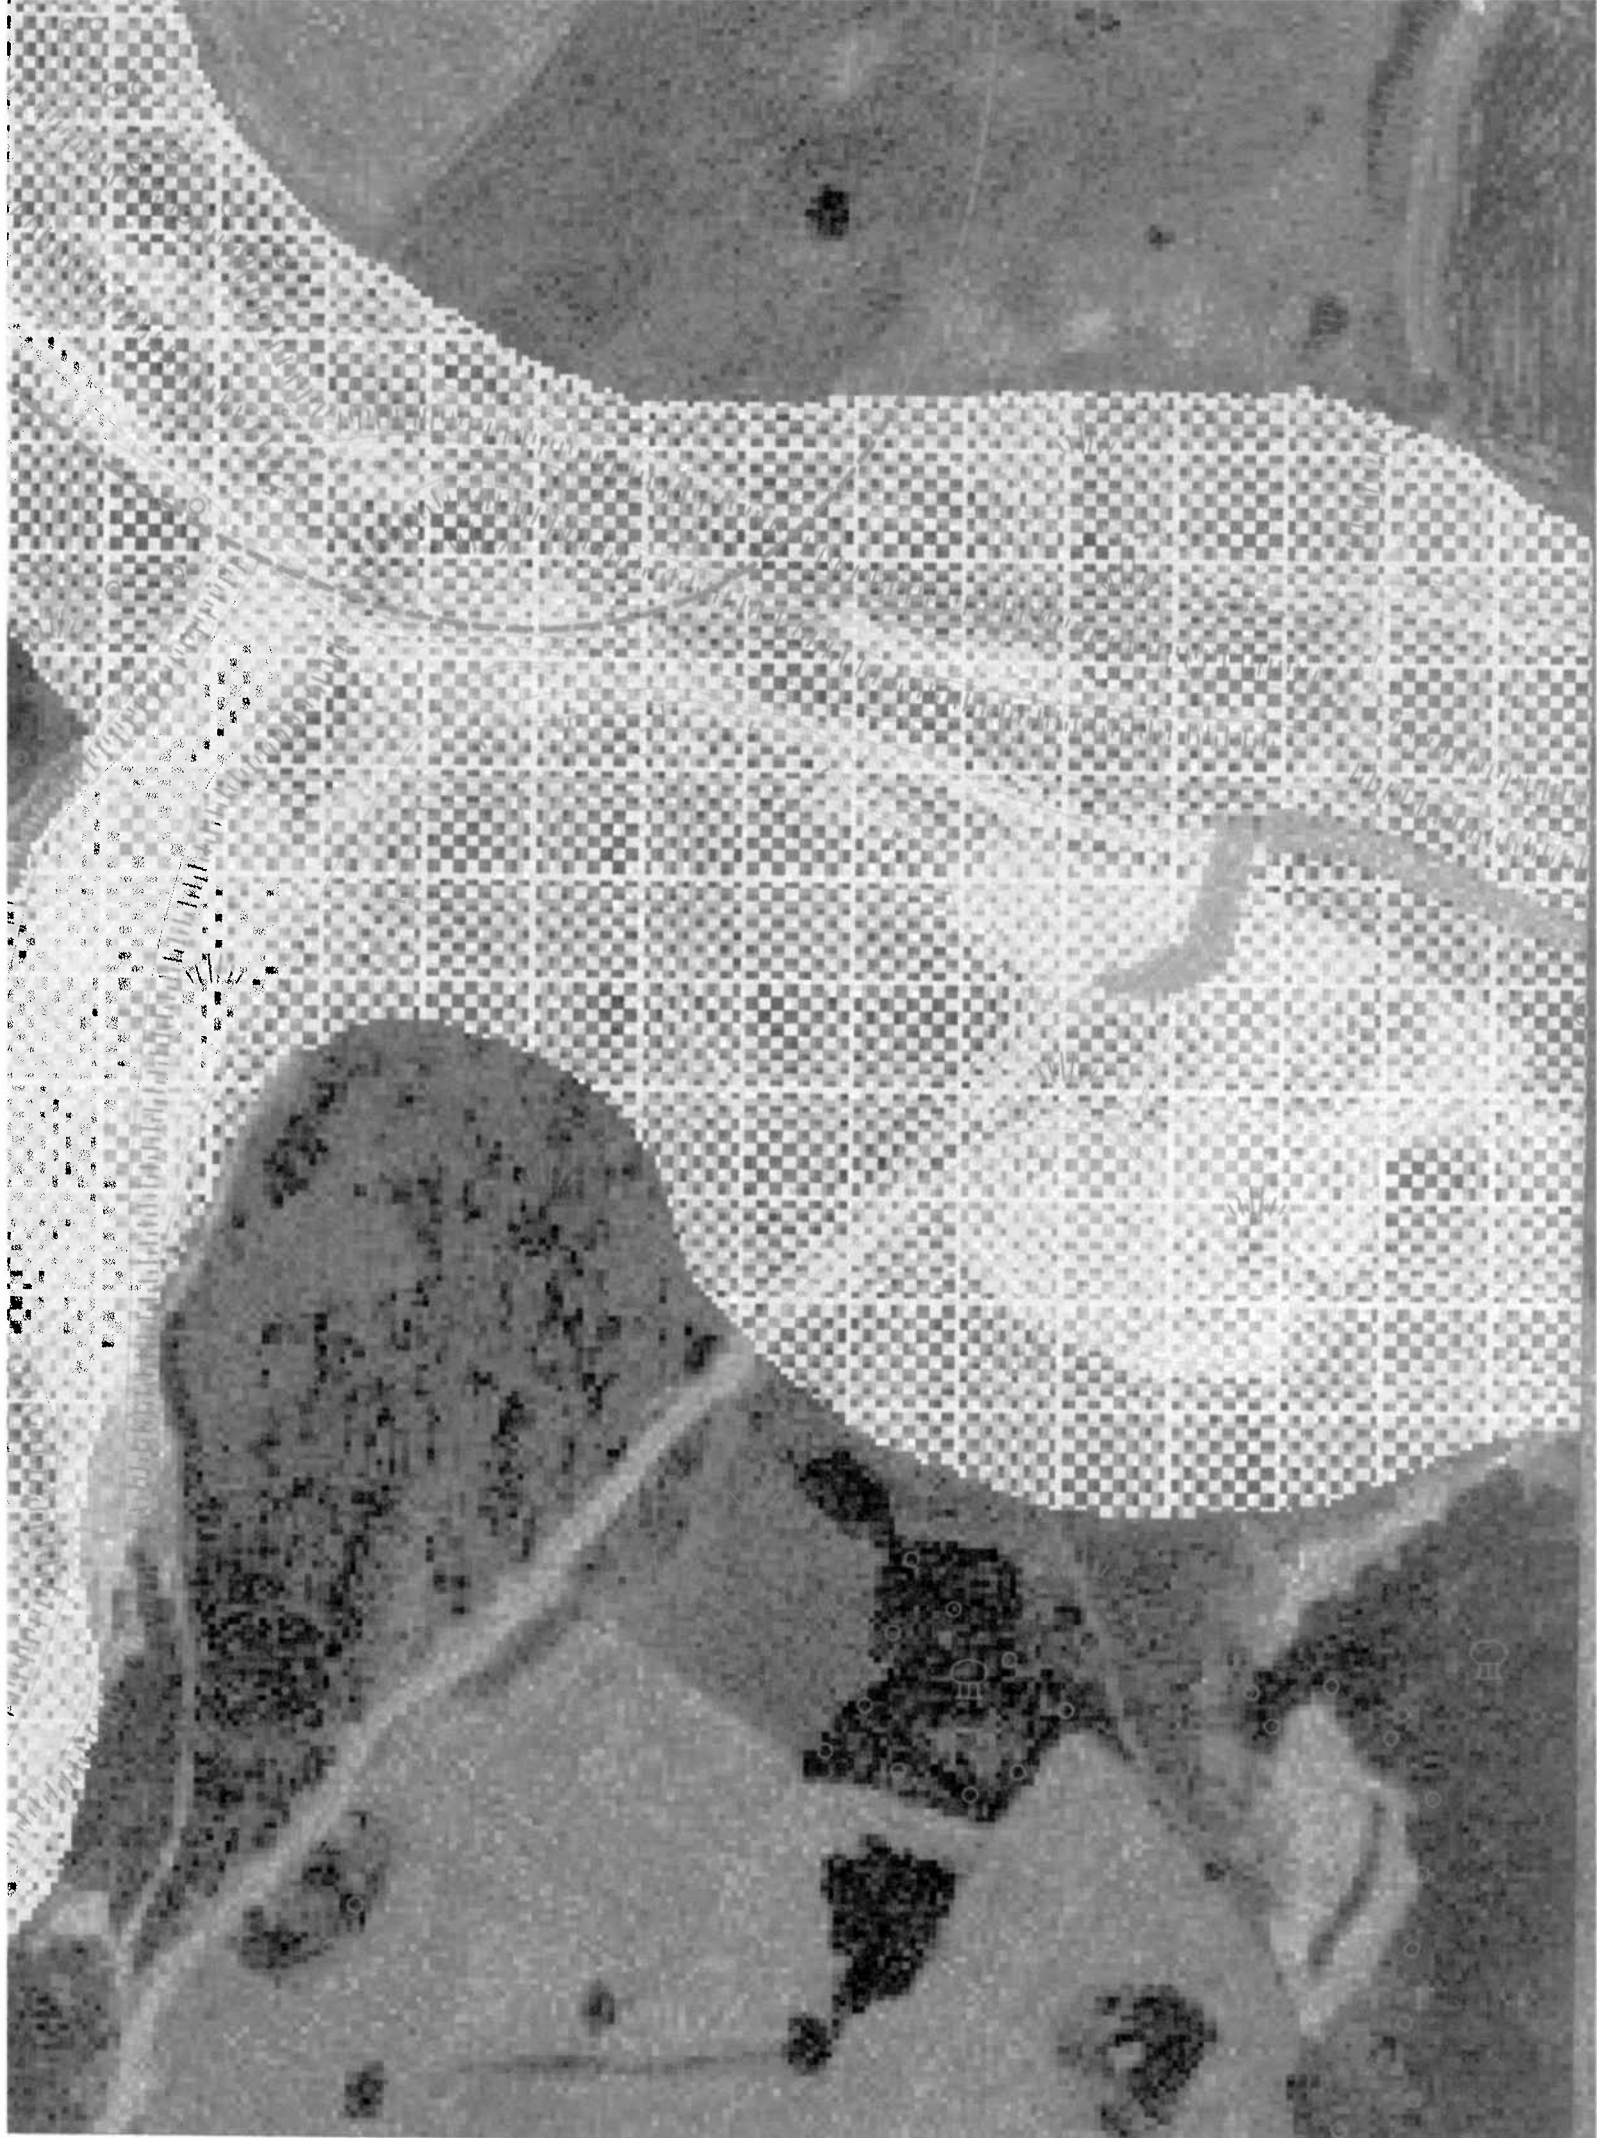
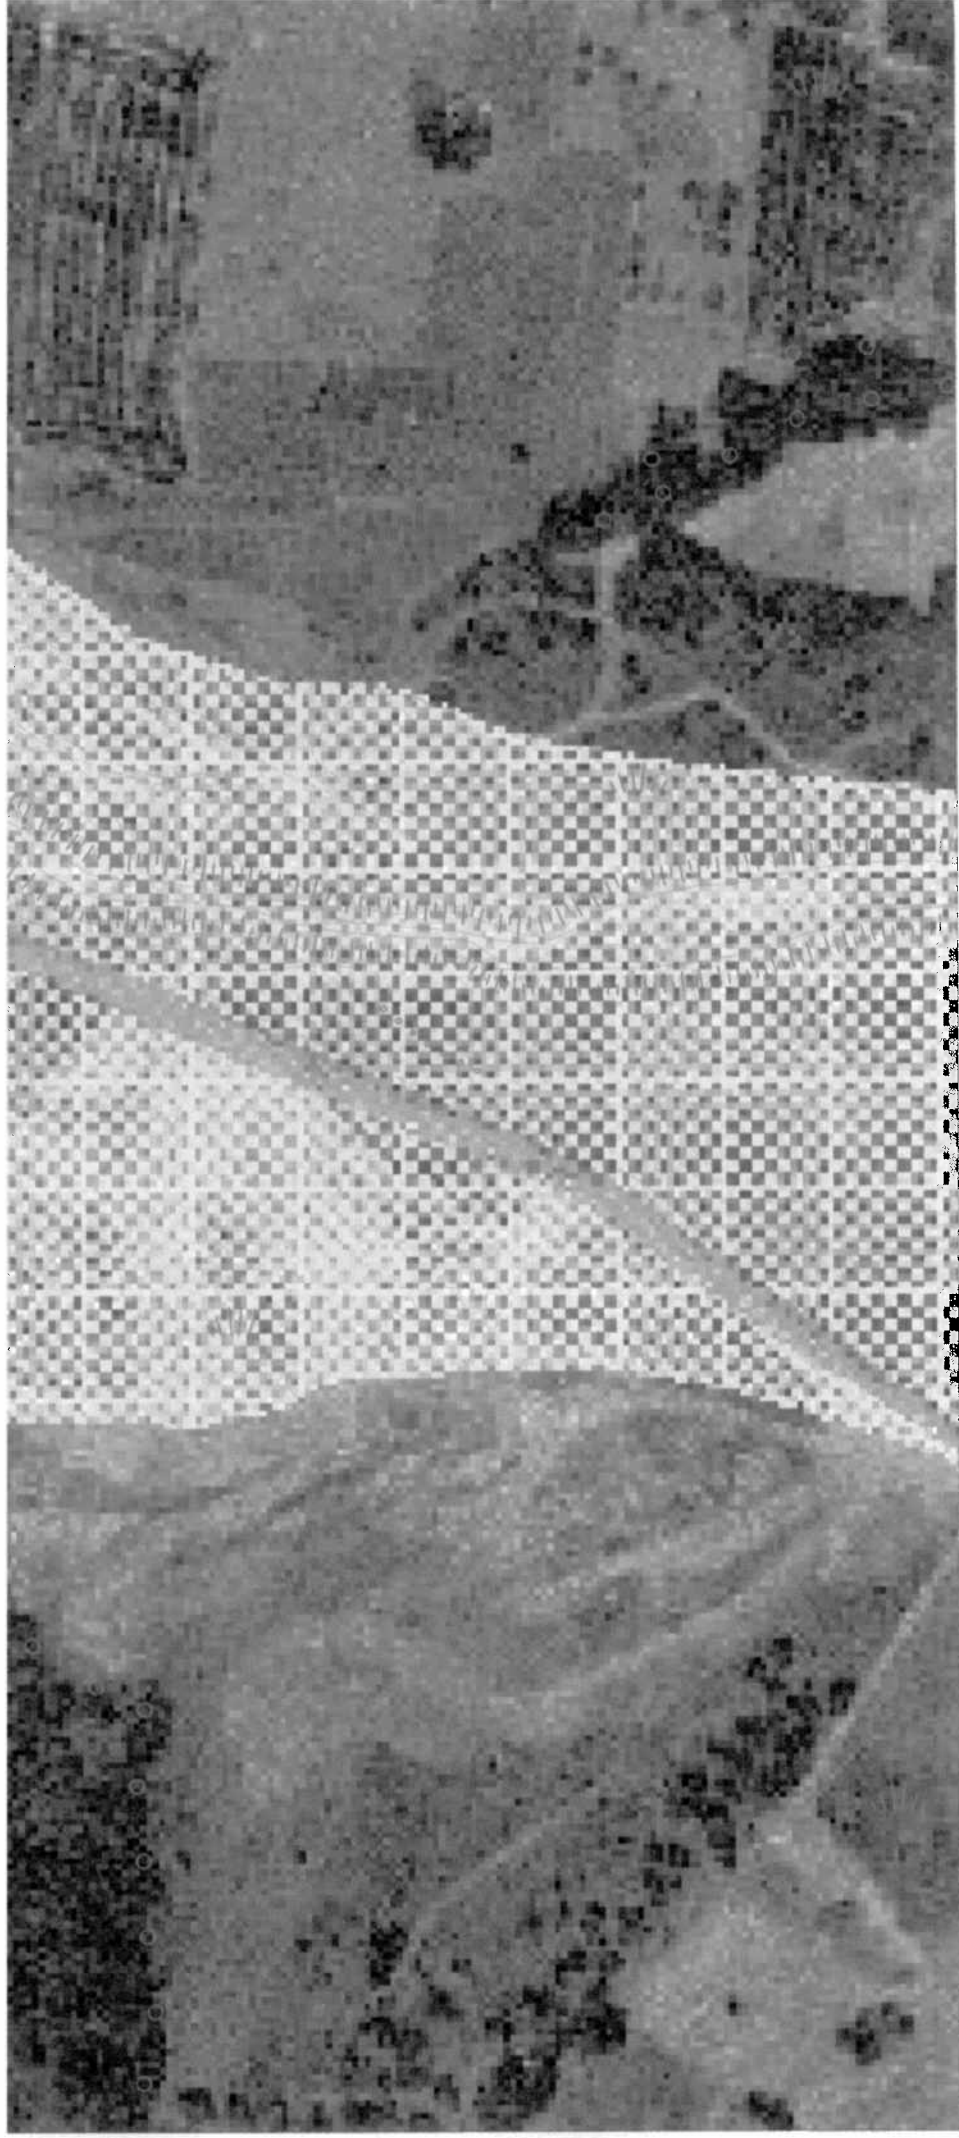
**2b**

**INQUADRAMENTO CON IL PROGETTO DI P.S.A.I. DEL BACINO DEL FIUME FORTORE**

Autorità di Bacino dei fiumi Trigno, Biferno e Minori, Saccione e Fortore  
**CARTA DEL RISCHIO IDRAULICO**
